Rapport 5574

# BREDA, ACHTER DE LANGE STALLEN dl.2

X.J.F. Alma

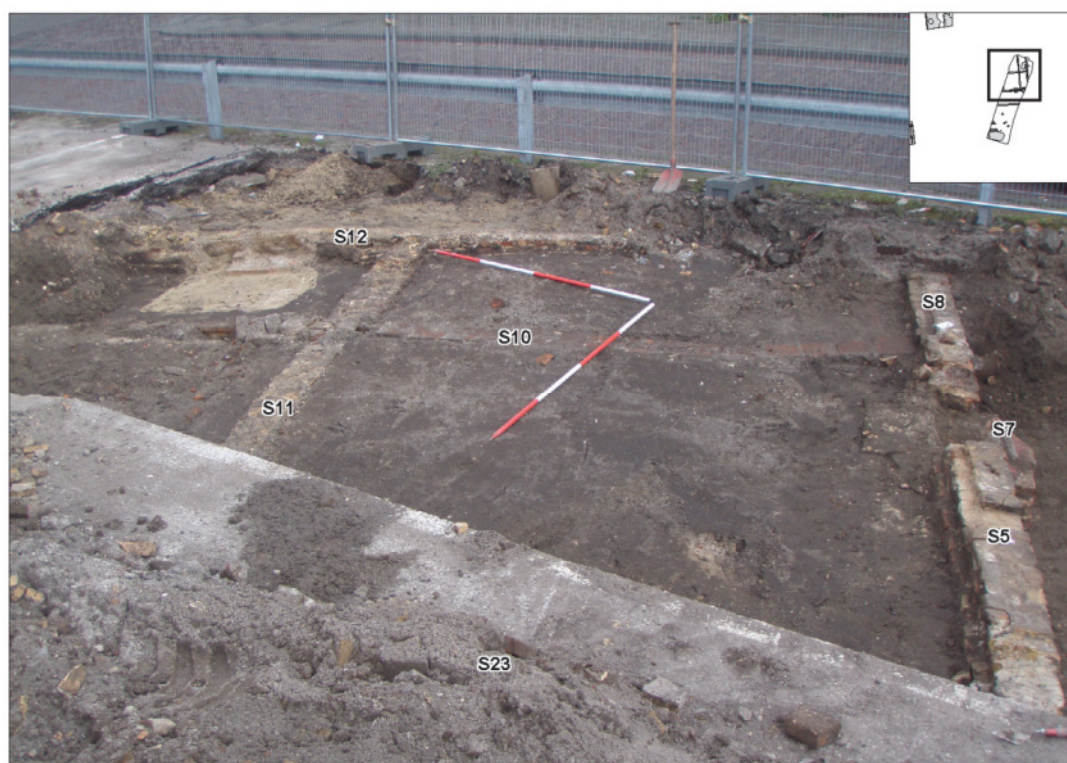
Afb. 73 Muurresten van bebouwing uit de 19<sup>e</sup> of 20<sup>e</sup> eeuw in proefsleuf 5.

In het noordelijke deel van de proefsleuf zijn verschillende (gefaseerde) muurdelen gevonden, die behoorden tot rechthoekige, noord-zuid georiënteerde bebouwing (afb. 73).

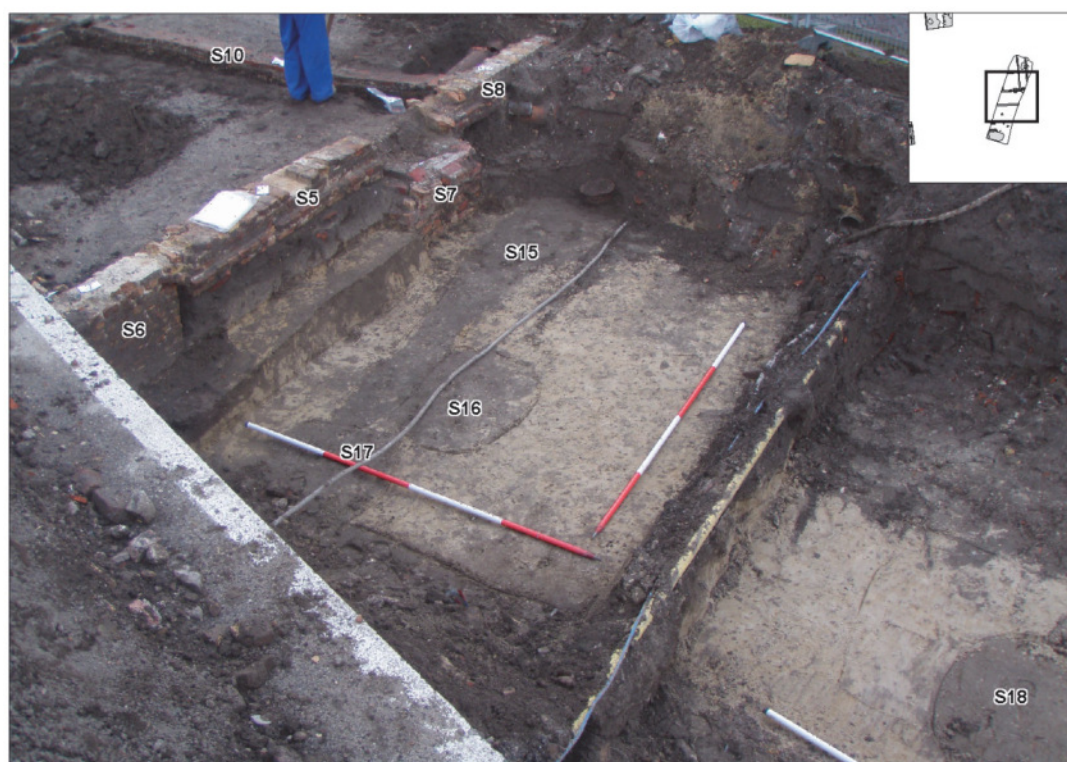
Afb. 74 Aanzicht van de gefaseerde zijmuur.

De zuidzijde van het gebouw wordt begrenst door een (gefaseerde) muur (afb. 74). De zuidmuur heeft een oost-west oriëntatie en kon over een lengte van iets meer dan 5 m bestudeerd worden. Het oudste deel van de muur wordt gevormd door spoor S6. Dit muurdeel is dieper gefundeerd dan de overige muurdelen en omvat nog 20 baksteenlagen opgaand muurwerk en een versnijding van de fundering. Het muurwerk is opgemetseld uit gele / oranje bakstenen (16 x 6,5/7 x 4cm), handgevormd en gevoegd met kalk-schelp. Het muurdeel is in kruisverband gemetseld. Het tweede deel van de zuidmuur omvat twee muurdelen (S5 en S8) die op basis van sterke overeenkomsten tot één muur gerekend kunnen worden. Dit muurdeel strekt zich uit over 4,2 m en wordt halverwege onderbroken door een bakstenen put (S7, zie verderop). De muurdelen S5 en S8 zijn minder diep gefundeerd en omvatten drie lagen opgaand muurwerk en twee lagen fundering (enkelvoudige vertanding). De bakstenen (17,5/16 x 8,5/8 x 4 cm) zijn oranje geel van kleur en handgevormd. Het voegwerk bestaat uit kalk en zand, het metselwerk is kruisverband. Aangezien het muurwerk van S5 deels op het muurdeel S6 rust, kan afgeleid worden dat de muurdelen S5 en S8 jonger dateren dan S6.

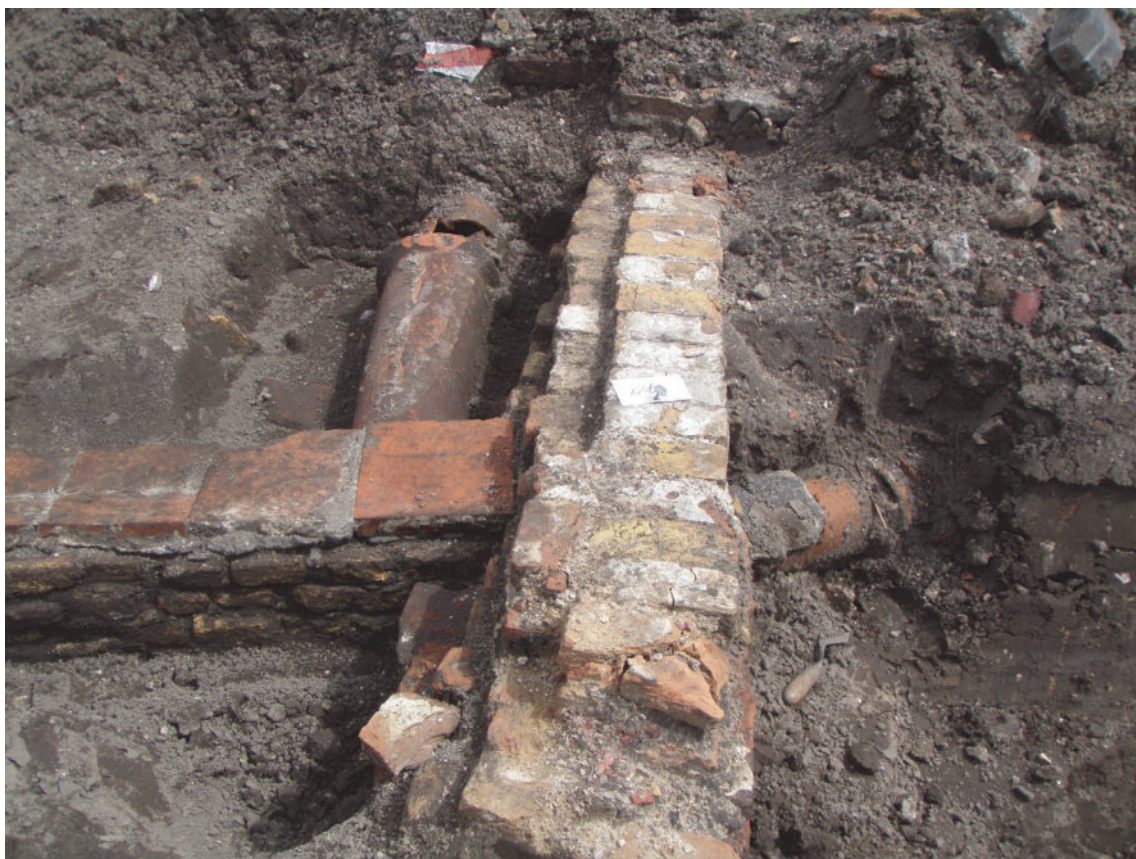
Afb. 75 Detail van het met plavuizen afgedekte bakstenen gootje S10 dat uitmondt in een wegduikende afvoerbuis (rechts van de muur). Parallel aan het muur is een andere afvoerbuis zichtbaar die afwaterde op het gootje (S10).

In een latere fase zijn de gebouwen waar de bovenstaande muurdelen toe behoren, voorzien van afwateringsgootje of een riolering (S10). Dwars door het gebouw, in noord – zuidelijke richting is namelijk een bakstenen goot aangelegd die werd afgedekt door ofwel rode plavuizen (meest voorkomend) of door bakstenen. Doordat verschillende muurdelen (S11 en S5/S8) doorbroken zijn voor de aanleg van het gootje, is duidelijk dat deze jonger zal dateren. Een munt die verzameld werd ter hoogte van het gootje dateert uit 1901 (cent). Vermoedelijk zal het gootje van noord naar zuid afgevoerd hebben, aangezien ter hoogte van de zuidmuur een uitsparing is gemaakt waarlangs een aardewerken buizensysteem aangesloten is op het gootje. Dit buizensysteem duikt in oostelijke richting verder de diepte in (afb. 75). Ook binnen het (veronderstelde) gebouw zijn er aansluitingen gemaakt op het gootje, zoals een aardewerken buis net ten noorden van de zuidmuur (S8). Een tweede aansluiting op het gootje kon vastgesteld worden net ten noorden van muurdeel S11, waar eveneens een aardewerken buis vanuit het westen aansloot op het gootje. Een opmerkelijk detail is dat het gootje mogelijk eertijds (deels) is afgesloten. In het gootje is in het noordelijke deel namelijk een cementbrok aangebracht, welke vermoedelijk de goot deels heeft afgesloten (afb. 76).

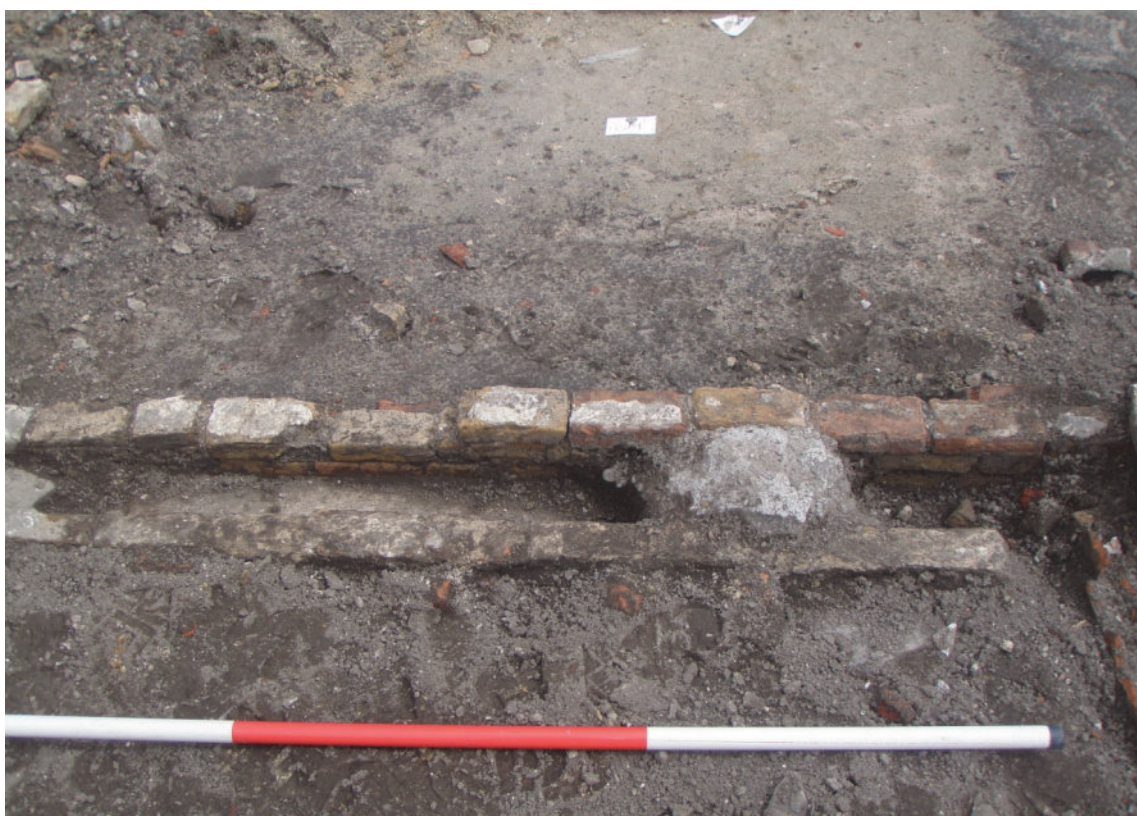
Afb. 76 Het met beton dichtgezette gootje S10.

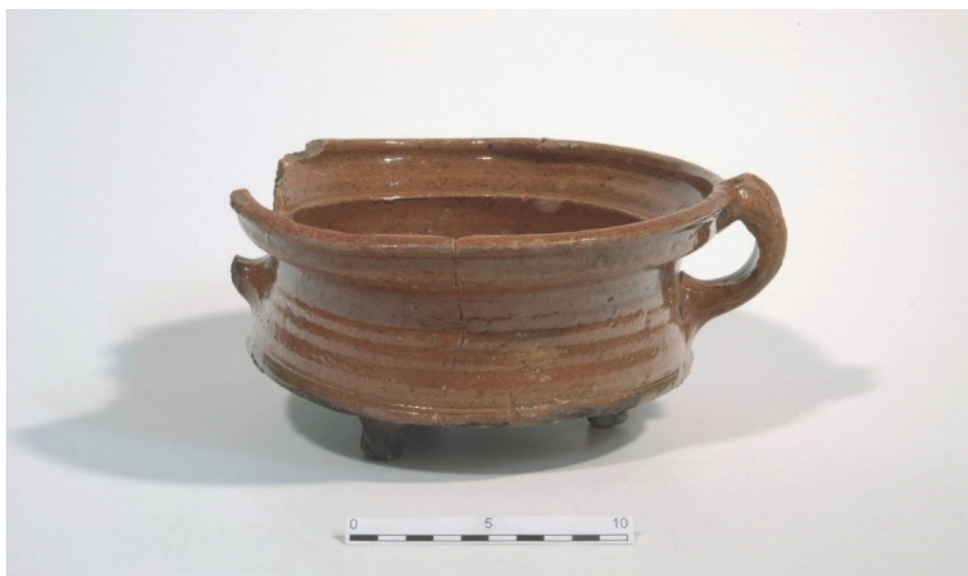
Afb. 77 Een grape (1675-1750) afkomstig uit greppel spoor S15 (Bron: Erfgoed Gemeente Breda).

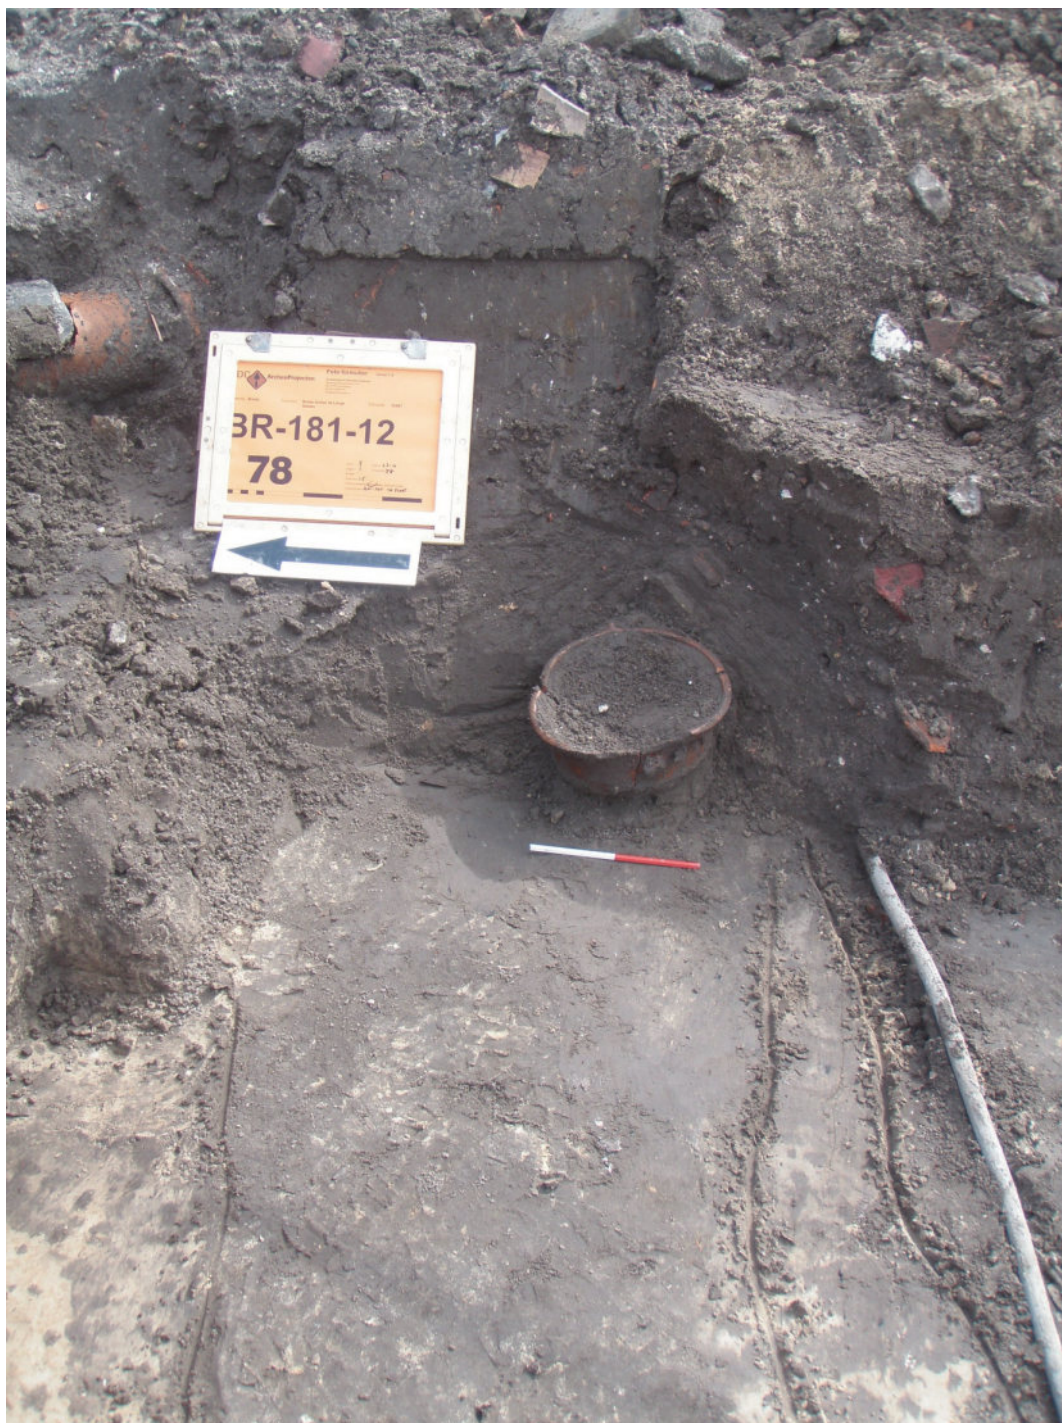
Afb. 78 Een aardewerken pot in greppel S15.

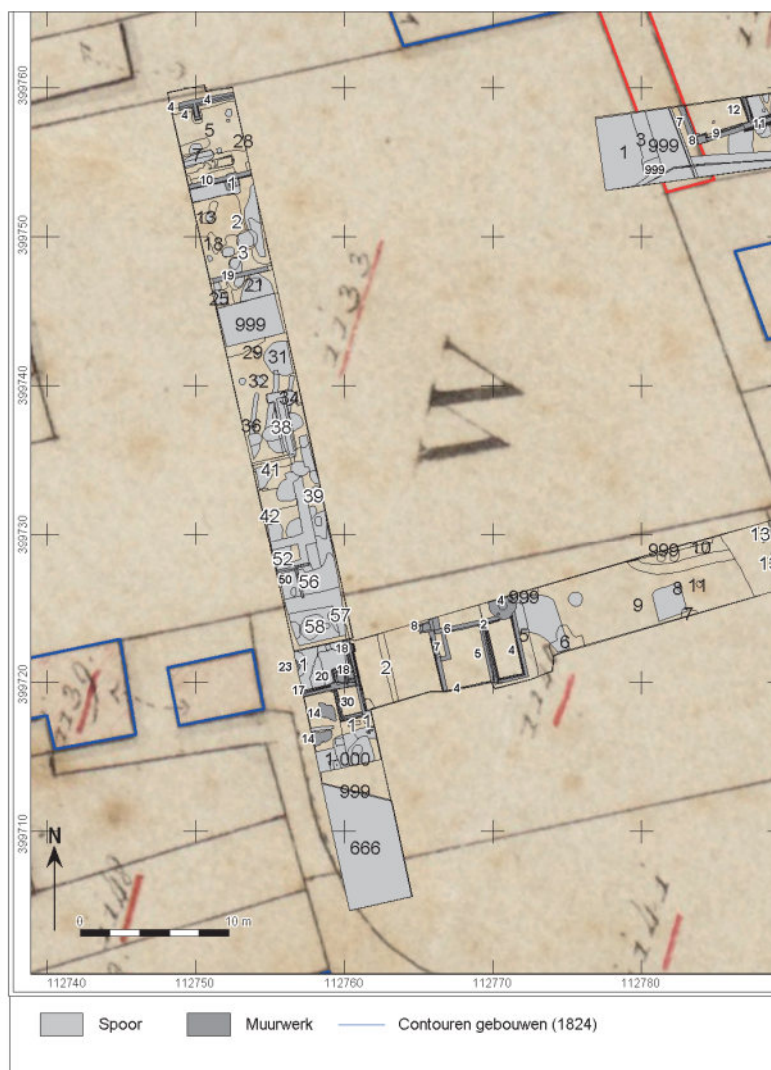
Afb. 79 Projectie van de sporenkaarten van proefsleuven 6, 8 en 10 (gedeeltelijk) op de kadastrale minuutplan uit 1824.

Historisch gezien is bekend dat de aan de Ginnekenstraat gevestigde fabriek zich na 1885 uitbreide op de achterterreinen (zie ook hoofdstuk 2.4). Tevens is bekend dat het ontwerpen uit 1904 gerealiseerd werd na sloop van de bestaande structuren. Dit maakt het aannemelijk dat de beide muurdelen (S4 en S8) tot de oude fase (1885 – 1904) van de timmerloodsen behoren. Een oudere datering is niet aannemelijk, enerzijds omdat historisch bekend is dat het betreffende perceel in de 19<sup>e</sup> eeuw onbebouwd was en anderzijds omdat ook de kadastrale kaart uit 1824 geen bebouwing op deze plek aanduidt (afb. 79).

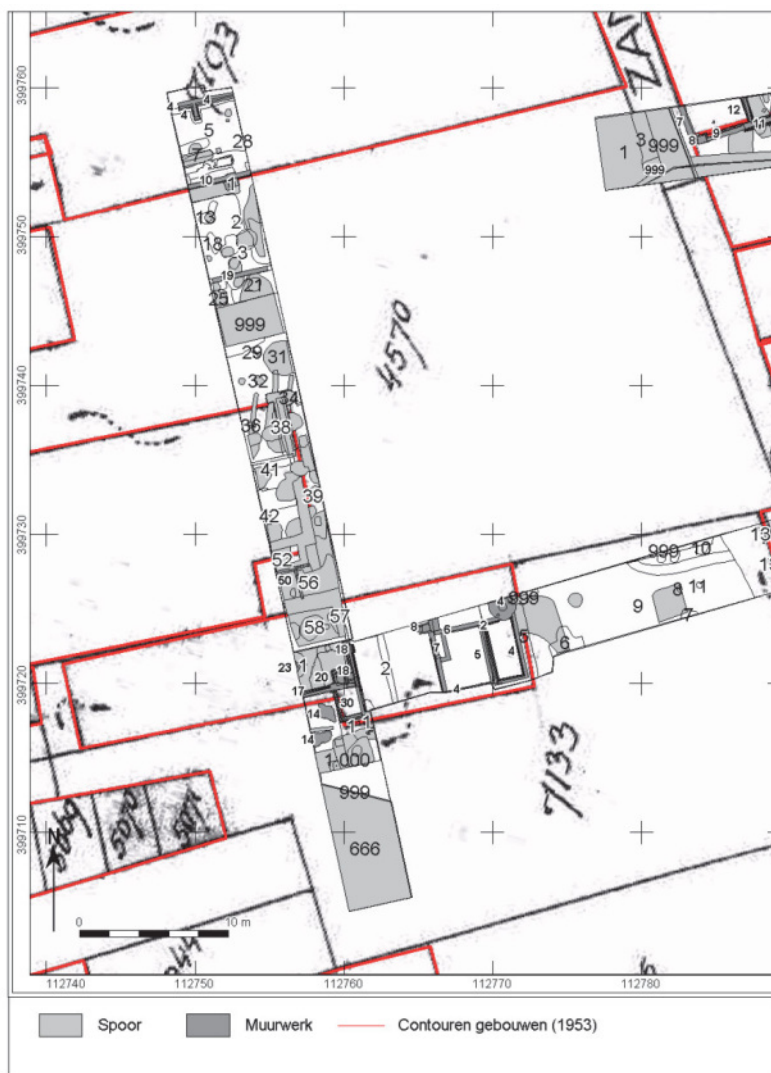
Afb. 80 Projectie van de sporenkaarten van proefsleuven 6, 8 en 10 (gedeeltelijk) op de kadastrale kaart uit 1953.

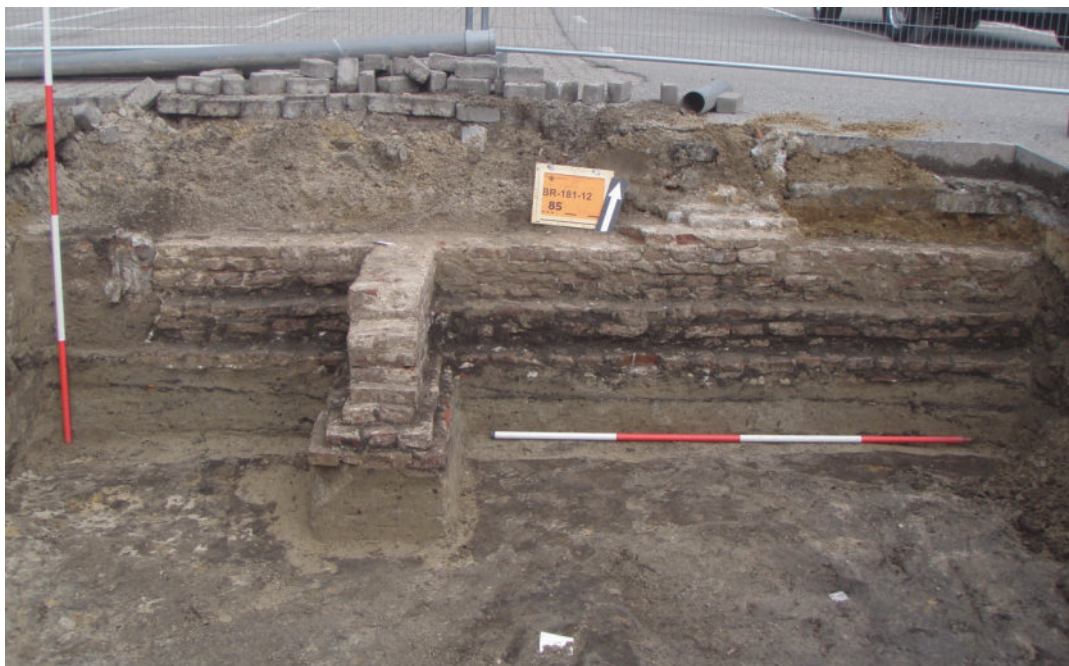
Afb. 81 Muurdeel S4 met een diepe funderingssleuf van schoon zand.

Onder een 1,2m dik pakket met bouwpuin, beton, metaal, vlechtijzer en een grote hoeveelheid gereedschappen, werden enkele min of meer oost – west georiënteerde muurdelen aangetroffen (S4, S8, S10). Een opmerkelijk detail aan de beide muurdelen S4 en S8 is dat deze in een met bouwzand opgevulde funderingssleuf gefundeerd zijn. De funderingssleuf is dieper uitgegraven dan het muurwerk en opgevuld met schoon zand om zodoende een stabiele ondergrond te creëren. Muurdeel S4 is redelijk goed bewaard gebleven, telt 4 lagen opgaand muurwerk en heeft twee vertandingen van de fundering van respectievelijk 3- en 2-laags dik (afb. 81). Het muurdeel heeft een oost-west oriëntatie en is halverwege de proefsleuf voorzien van een zijmuur in zuidelijke richting. Dit 1m lang muurdeel staat in verband en heeft ook dezelfde opbouw. Aan de zijmuur zijn geen duidelijke afbraaksporen zichtbaar, waarmee het onzeker is of het muurdeel oorspronkelijk verder heeft doorgelopen.

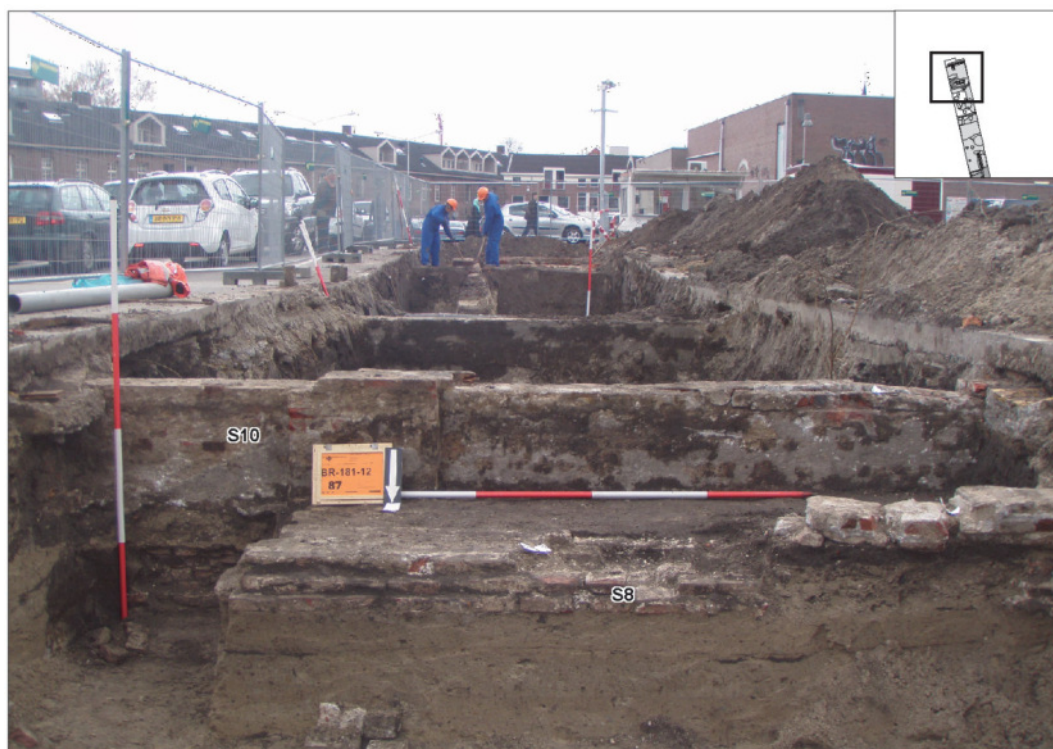
Afb. 82 Muurdelen S8 en S8 van de timmerfabriek van Simons.

Muurdeel S8 is iets minder goed bewaard gebleven, wellicht omdat het minder diep gefundeerd is (afb. 82). Van het muurdeel resteren nog twee tot drie versnijdingen van de fundering en enkele resten van het opgaande muurwerk (geregistreerd als S26). Vanwege de sterke overeenkomsten tussen de beide muurdelen S4 en S8 is het aannemelijk dat deze uit dezelfde periode dateren.

Met een diepe fundering tot aan de natuurlijke bodem ('gele dekzand') wijkt het muurdeel S10 hiervan af (afb. 82). De muur is goed bewaard gebleven en is gemetseld met machinaal vervaardigde bakstenen en gevoegd met cement. Aan de noordzijde is het muurdeel deels ook afgesmeerd met cement. Halverwege het muurdeel verbreed het 1½ steens brede muurdeel zich over een korte lengte. Mogelijk betreft dit een extra (dak)ondersteunende poer.

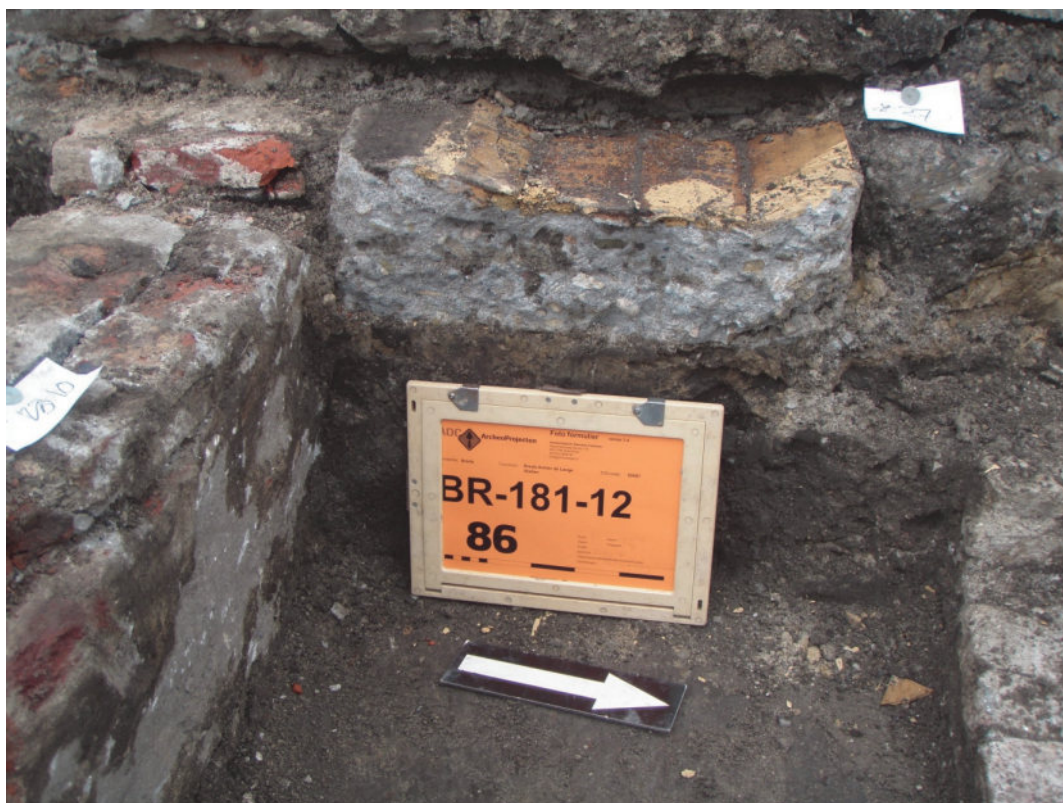
Afb. 83 Betonnen goot (S27) naast muurdeel S8. Vermoedelijk dateert de goot uit een latere periode waarin de timmerfabriek dienst deed als melkfabriek.

Direct ten noorden van het muurdeel liggen de restanten van een betegelde betonnen goot (S27). Deze goot lag over de volledige lengte tegen het muurdeel S8 en zal daarmee ook in dezelfde periode gedateerd kunnen worden (afb. 83).

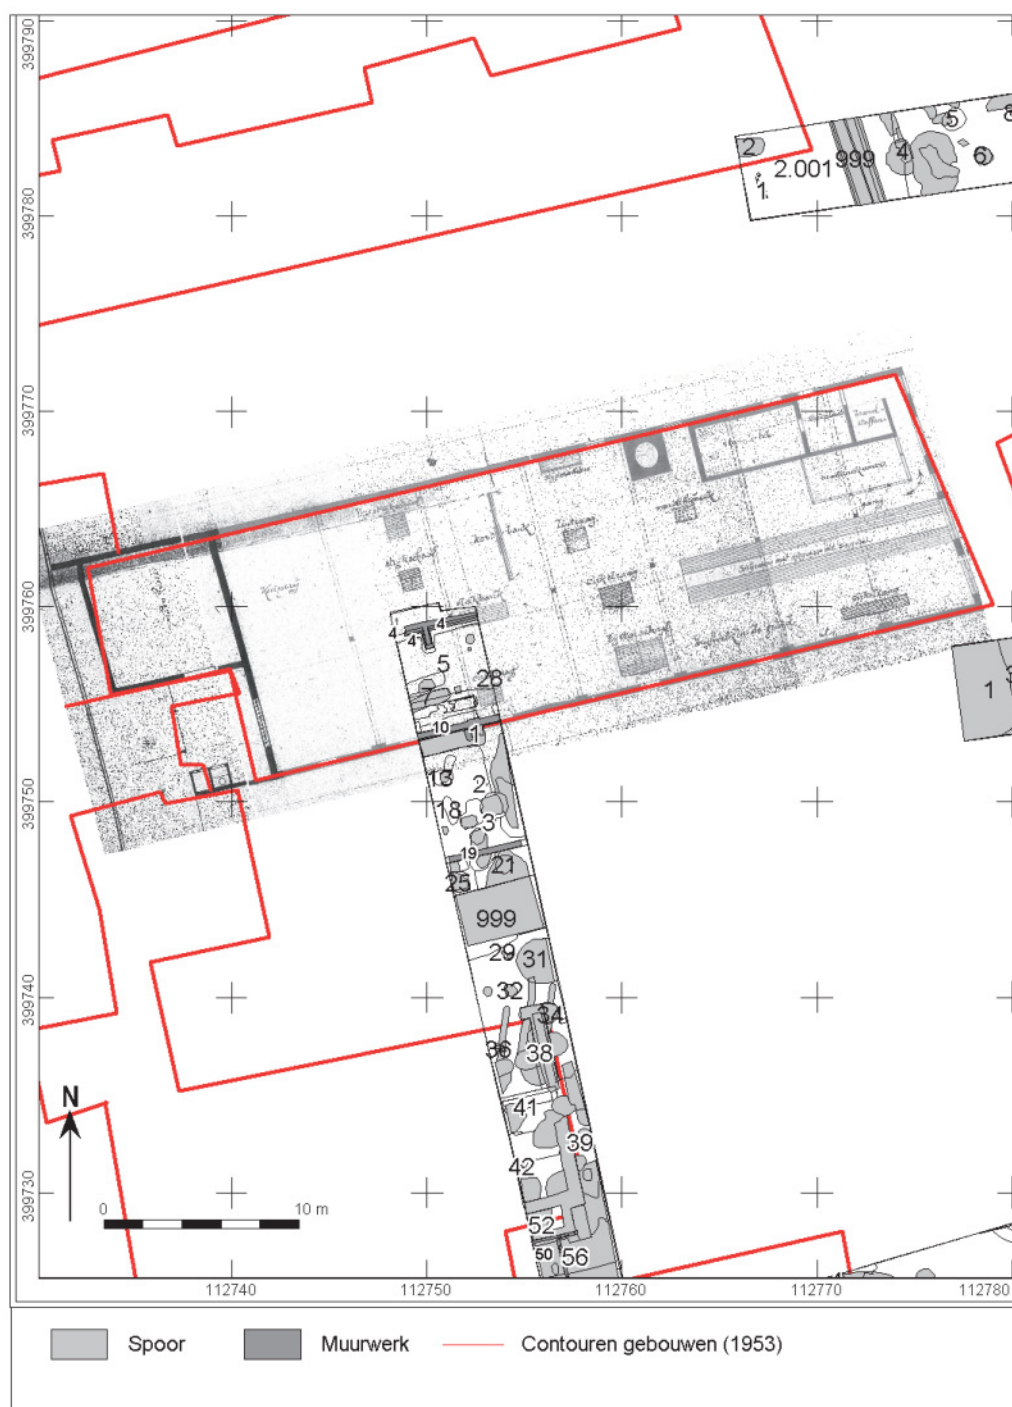
Afb. 84 Muurwerk van proefsleuf 6 geprojecteerd op de ontwerpplannen van de timmerloodsen van Simons uit 1904.

Wanneer de sporenkaart over de ontwerpplannen van de 'nieuwe' fabriek uit 1904 geprojecteerd wordt, dan valt muurdeel S10 exact samen met de zuidelijke zijgevel van de fabriek (afb. 84). Zelfs de verstevigende poer in het muurwerk is daarop zichtbaar en diende volgens het ontwerp voor de dakdragende constructie, namelijk ter ondersteuning van een draagbalk (afb. 85). De goot S27 kan niet direct aan het ontwerp gerelateerd worden en zou van een latere datum kunnen zijn. Daarbij kan als snel gedacht worden aan een goot uit de periode dat het gebouw dienst deed als melkfabriek. De muurdelen S4 en S6 behoren vermoedelijk tot een oudere fase van de fabriek.

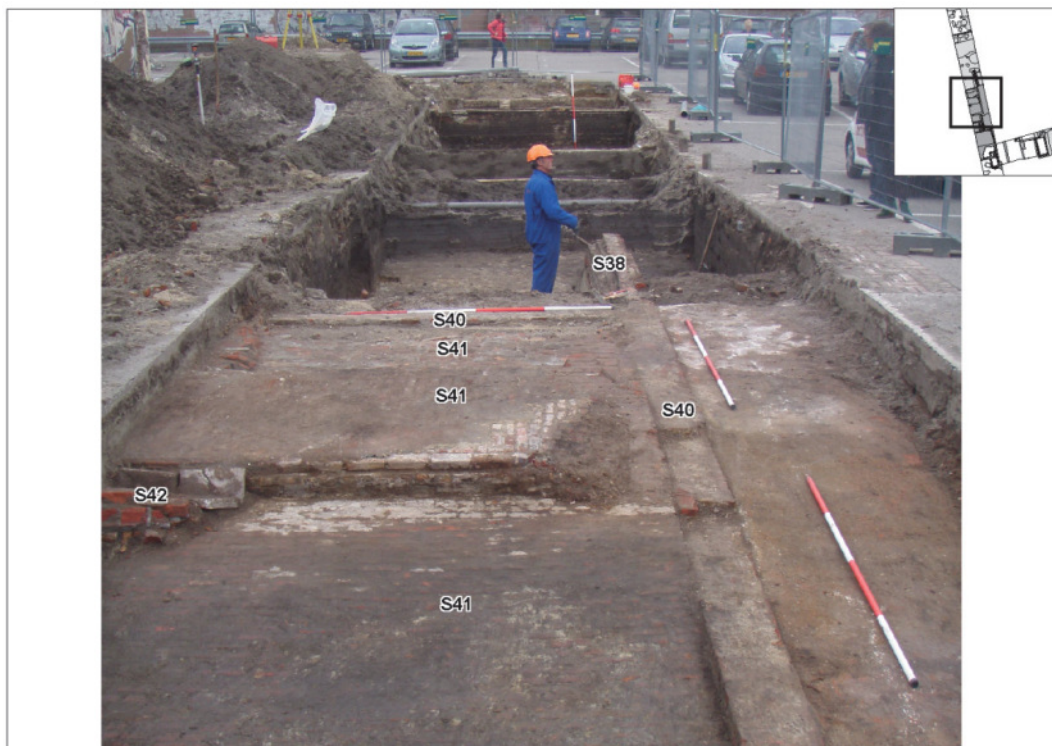
Afb. 88 Muurwerk en vloeren van de boerderij van Claassen uit 1908.

De restanten van de boerderij bestaan uit diverse muren en vloeren (afb. 87 en 88). De muren S38 en S40 vormen een rechthoekig gebouw dat zich in westelijke richting uitstrekt buiten de proefsleuf. Van de muurdelen zijn hoofdzakelijk de getrapte fundering teruggevonden (afb. 89). Deze fundering telde drie versnijdingen en was ingebed in een diepere funderingssleuf opgevuld met bouwzand (vermoedelijk om een stevige ondergrond te creëren). De opgaande muur zelf was éénsteens breed en opgemetseld uit machinaal vervaardigde bakstenen.

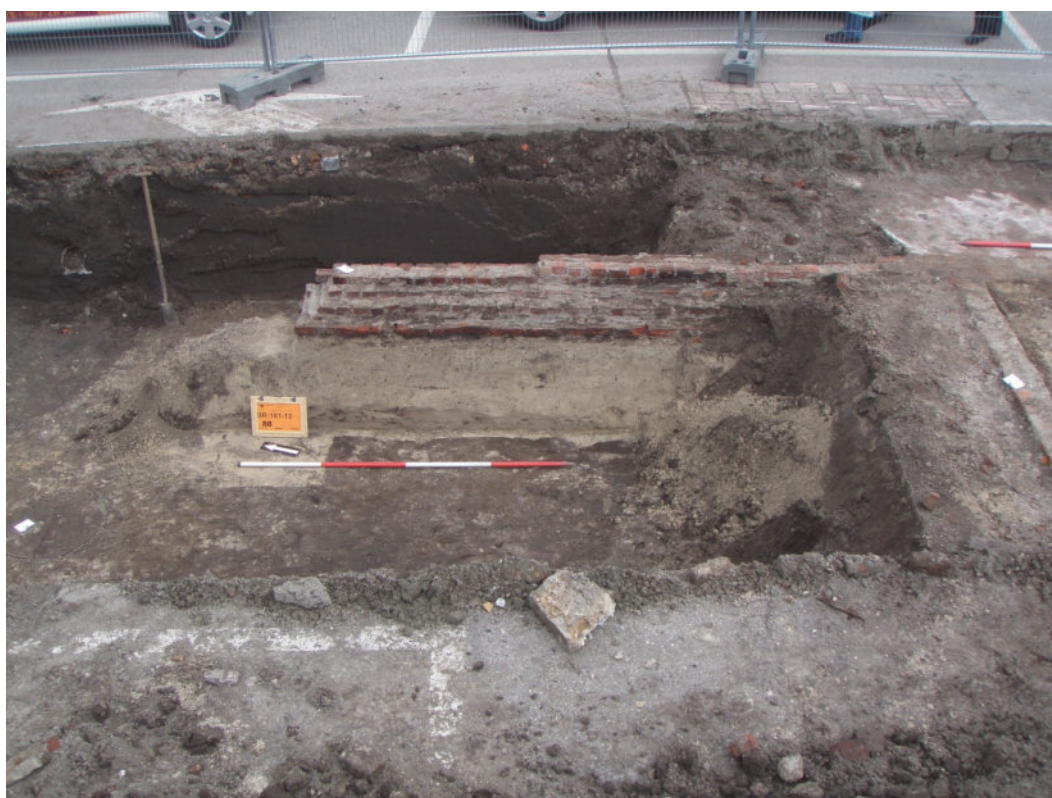
Afb. 89 Getrapte fundering (muurdeel S38) van de boerderij van Claassen.

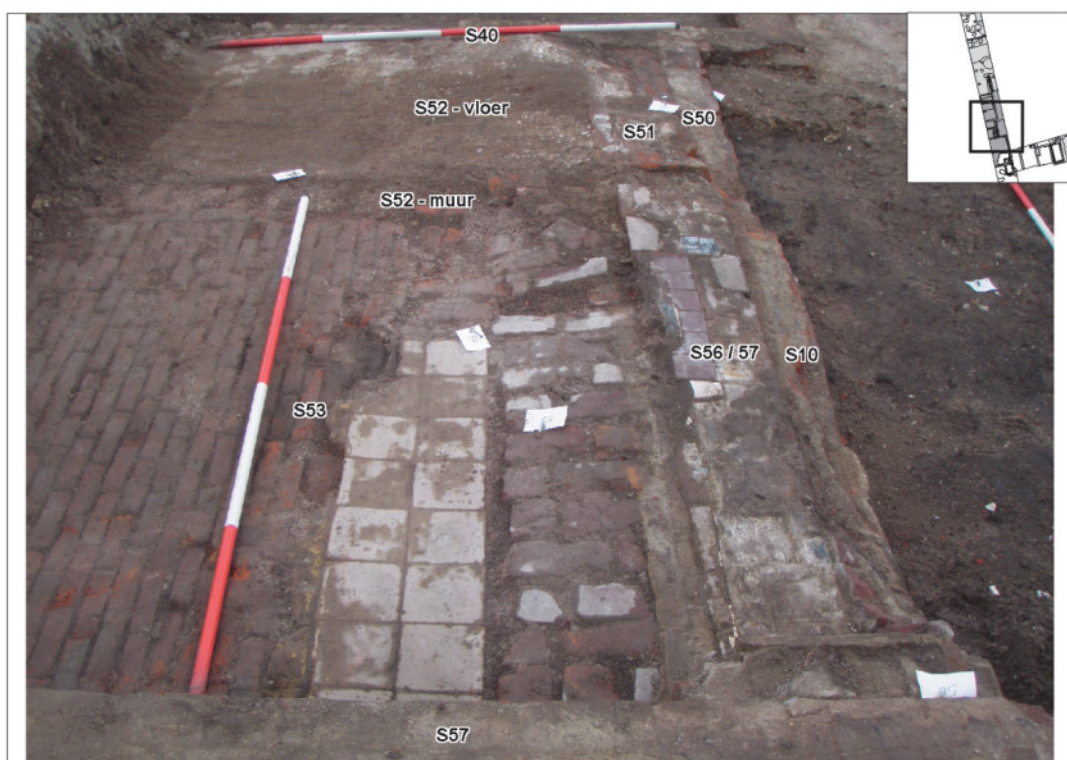
Afb. 90 Bijgebouw van de boerderij van Claassen, ingeklemd tussen de schuur ten noorden en de boerderij van Kuijlaars ten zuiden. De foto is genomen in noordelijke richting.

Direct ten zuiden van de net beschreven ruimtes, kunnen eveneens twee ruimtes afgebakend worden die vermoedelijk tot hetzelfde complex hebben gehoord (afb. 87). Een gelijktijdigheid valt niet aan het muurwerk af te lezen, aangezien dit niet met elkaar in verband is gemetseld. Echter, de overzichtskaart uit 1953 plaatst deze ruimtes op het erfperceel 4570, waarmee het aannemelijk is dat dit gebouw ook tot het complex van Claassen behoort heeft.

De beide ruimtes zijn ingesloten tussen de stallen van de boerderij van Claassen ten noorden (begrenst door de zijmuur S40) en een gebouw ten zuiden dat behoort tot de boerderij van Kuijlaars en begrensd wordt door muurdeel S57 (zie verderop). Daarbij is van deze (reeds bestaande) muren gebruikt gemaakt als gemeenschappelijke zijmuur. De oostzijde van de ruimtes is dicht gezet met de muurdelen S50 en S10 (afb. 90). Het muurdeel S52 scheidde het gebouw in twee verschillende ruimtes van 1,5m breed (noordelijk) en 2m breed (zuidelijke helft). Beide ruimtes zijn voorzien van een vloer. In de noordelijke ruimte bestond die uit een bakstenen vloer (S52) met aan de oostzijde tegen de muur een muurrestant (S51) waarvan de functie onduidelijk is. De vloer (S52) is sterk afgesmeerd met cement/beton. De zuidelijke ruimte is bestraat met bakstenen (S53) en aan de oostzijde voorzien van een voedergoot of waterbak constructie (S56 en S57) voor het vee.

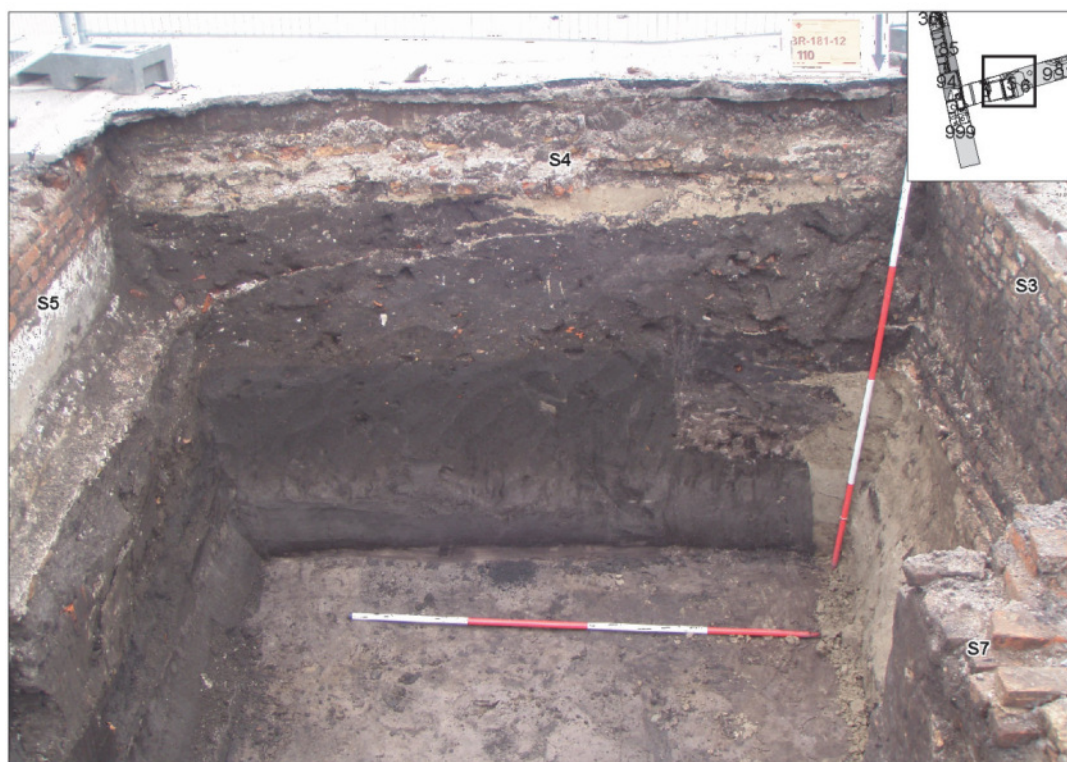
Afb. 92 Verschillen in de muurfunderingen van muurdelen S3, S4 en S5. Muur S3 is gefundeerd in een met zand opgevulde sleuf, de beide andere muurdelen zijn 'koud' in de ophogingslagen geplaatst.

Bij het muurwerk dat tot de boerderij Kuijlaars gerekend wordt (afb 91), is het opvallend dat er een sterke variatie is in de toegepaste funderingswijze en de gebruikte materialen. Grote verschillen zijn er te zien in de aanlegdiepte van de fundering, waarbij de aanzet tot de funderingen van enkele muurdelen (bijvoorbeeld S8.17) al vrij kort onder maaiveld ligt, en bij andere muurdelen de fundering veel dieper ingegraven is (bijvoorbeeld S8.3 en S10.1 en S10.4), zoals ook te zien op afbeelding 92. Ook is er wisselend gebruik gemaakt van een met schoon zand opgevulde funderingssleuf, waarbij de fundering in het opvulzand ingebed werd. Deze funderingswijze komt echter wel bij het merendeel van het muurwerk voor. Een vergelijkbare funderingswijze is ook toegepast bij de timmerfabriek van Simons en de boerderij van Claassen.

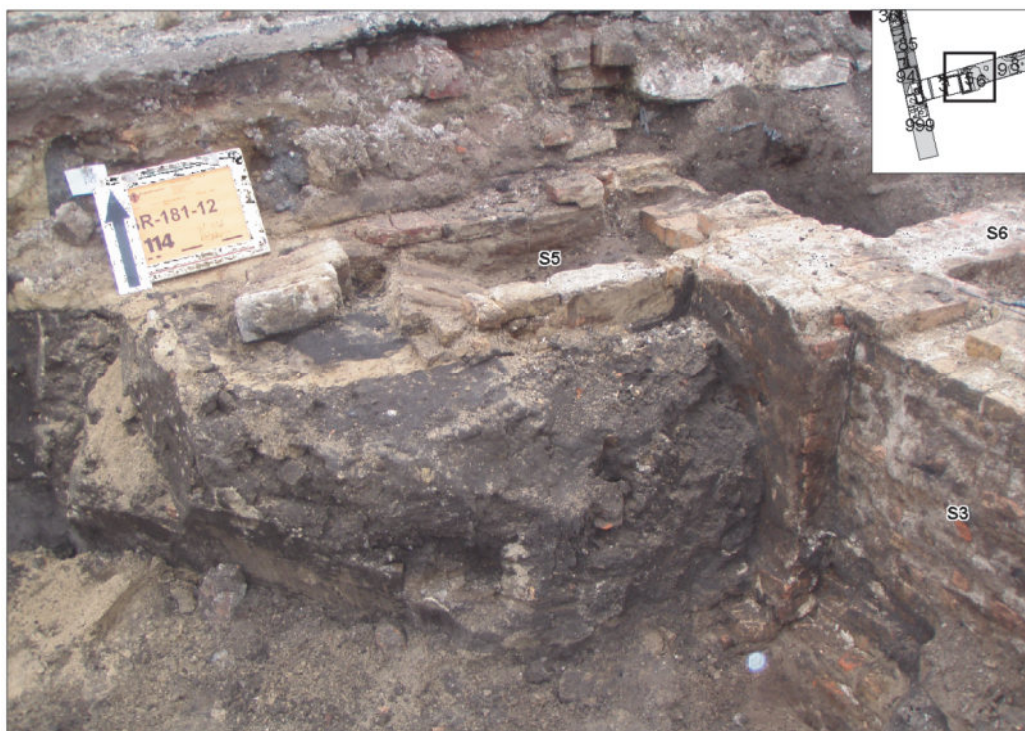
Afb. 93 Detail van het gootje (S5) bij de boerderij van Kuijlaars.

Enkele toevoegingen lijken van latere datum te zijn. Zoals een gootsysteem S10.8 aan de noordoostzijde van de boerderij en een grote ronde betonnen (gier)put S10.3, vermoedelijk voor de opvang van beer (afb. 93).

De goot (S8) bestaat uit twee opstaande randen, met een serie schuingeplaatste bakstenen die naar de binnenkant leiden alwaar een bakstenen vloertje zit. Aan de andere kant van de muur (S8.3) bevindt zich een ander type vloertje van donkerrode bakstenen.

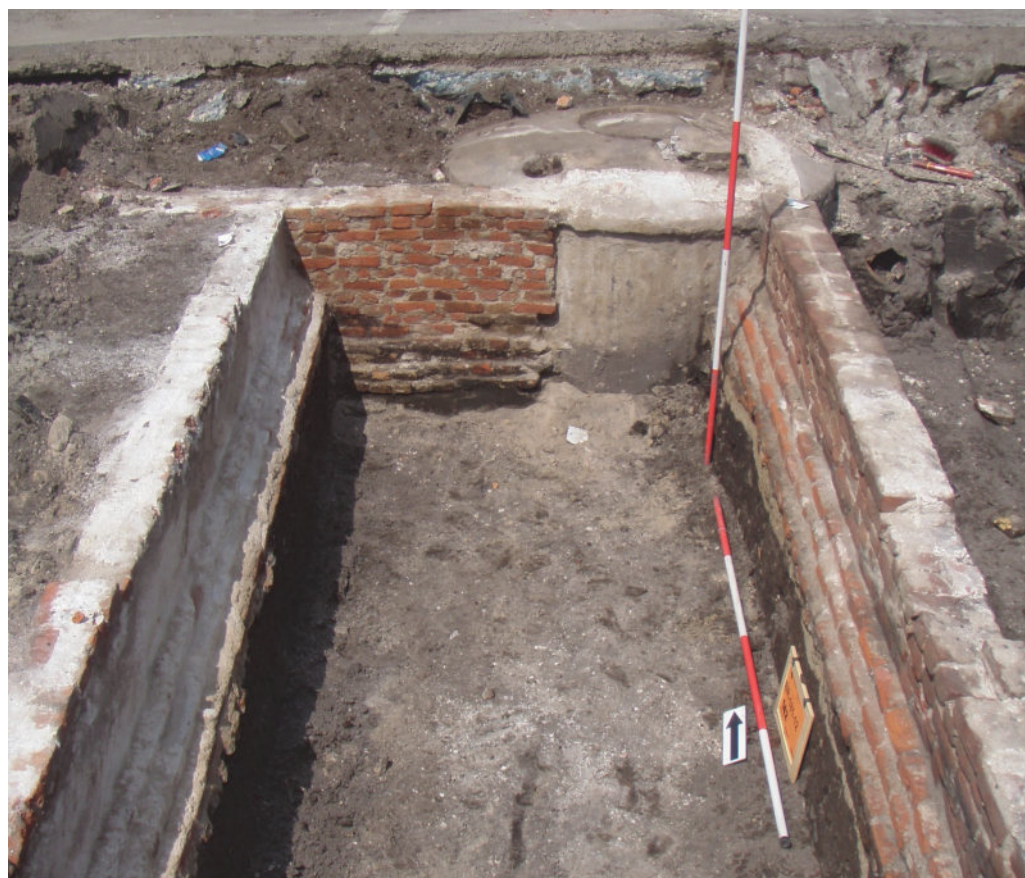
Afb. 94 Gierput S5 behorende tot de boerderij van Kuijlaars. Voor de plaatsing van de gierput is een deel van het muurwerk uitgebroken.

Voor de aanleg van put (S10.3) was de hoek van de fundering uitgebroken (afb. 94). Een tweede put (S8.1) werd aangetroffen in proefsleuf 8, vrijwel volledig in het putprofiel (afb. 95). Afgaande op de gebruikte bakstenen zal ook deze put naar verwachting een laat 19<sup>e</sup>-eeuwse of 20<sup>e</sup>-eeuwse datering hebben. Vondstmateriaal uit de insteek van de waterput (S1/S23) betref twee fragmenten van roodbakkerd aardewerk, waaronder een deel van een olielamp en een bord. Deze vondsten dateren tussen 1500 en 1900. Uit dezelfde vulling werd ook een glazen fragment van een

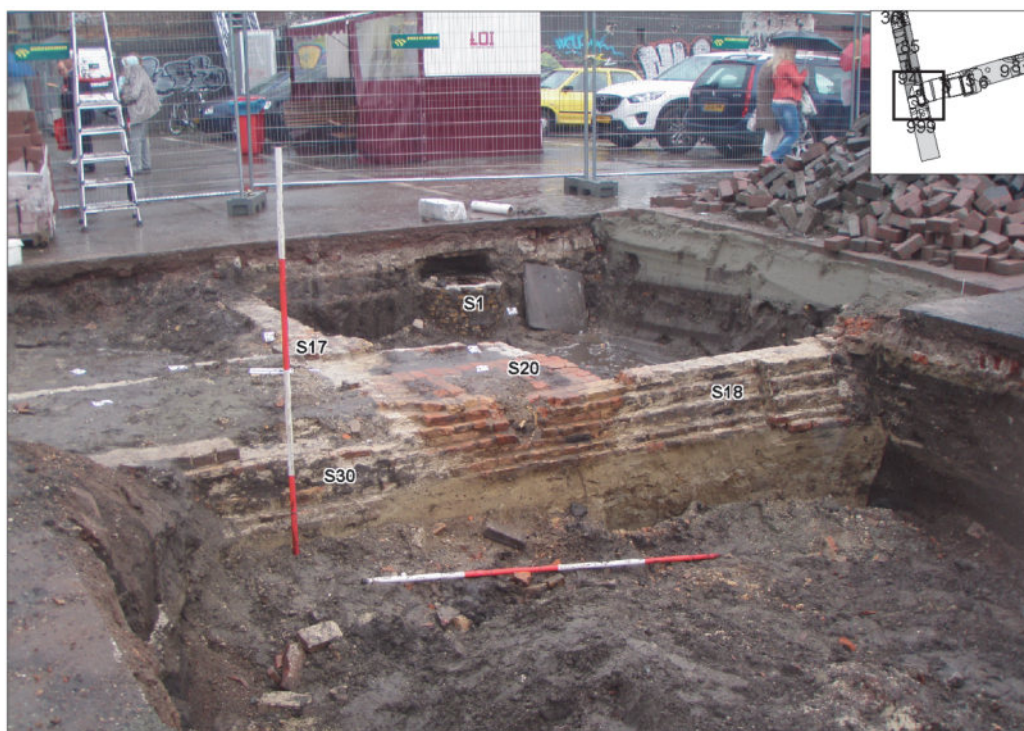
Afb. 95 Bakstenen waterput S1 in het westelijke profiel van proefsleuf 8. Op de voorgrond is muurwerk van de boerderij van Kuijlaars zichtbaar, met ondermeer bouwblok S20.

cilindrische wijnfles (1775-1925) verzameld. De functie van het bakstenen bouwblok S20 in proefsleuf 8 is vooralsnog onduidelijk. Het bouwblok is een latere toevoeging, aangezien het gedeeltelijke op de muurfunderingen rust.

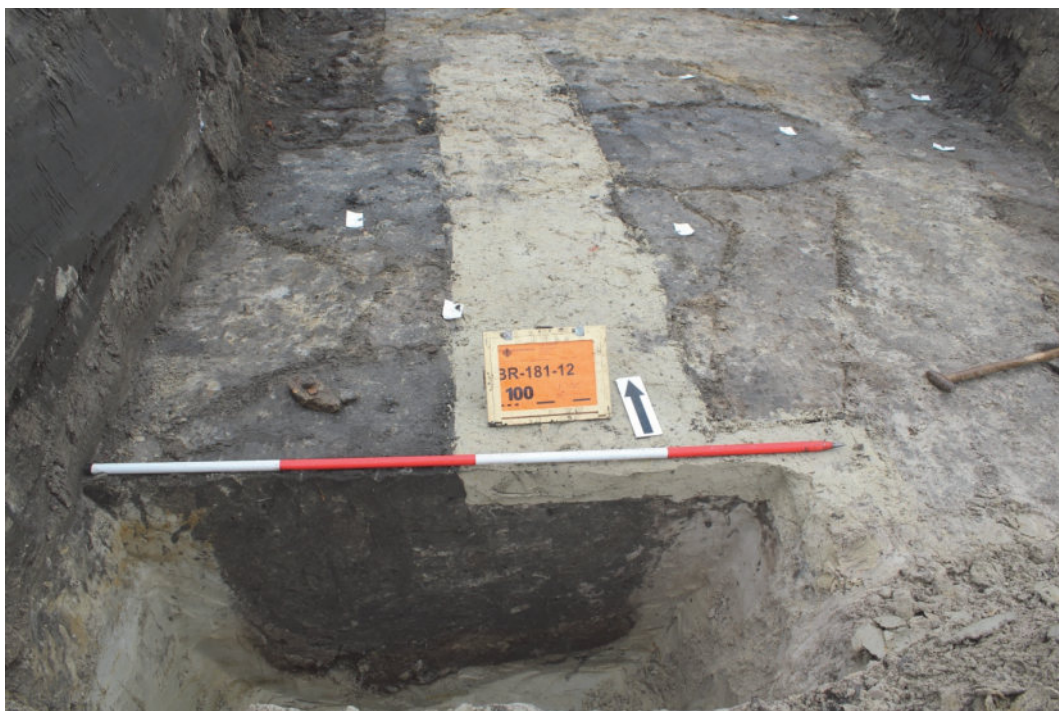
Afb. 97 Coupe over één van de grotere sporen in proefsleuf 6. De bovenzijde van het spoor wordt doorsneden door de funderingssleuf van muurwerk van de boerderij van Claassen.

De top van het dekzand bleek opvallend genoeg nauwelijks verstoord door het latere 19<sup>e</sup> en 20<sup>e</sup>-eeuwse muurwerk. De dikte van de ophogingslagen en de funderingswijze hebben bijgedragen aan een goede bescherming van sporenniveau. Coupes over een aantal van de sporen laat zien dat de sporen over het algemeen ook nog goed bewaard zijn gebleven, zoals ook terug gezien kan worden op de foto's van de coupes van sporen S6.70 en S6.61 (afb. 97).

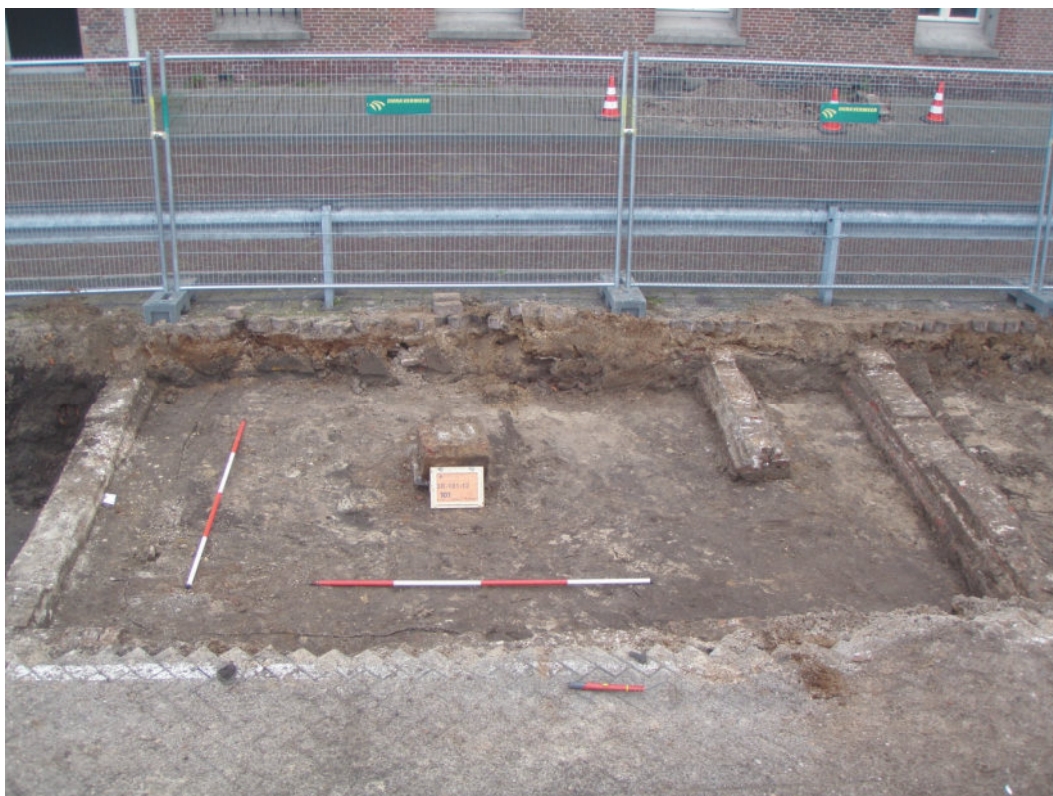
Afb. 99 Muurresten van de arbeiderswoningen aan de Achter de Lange Stallen.

Het muurwerk van de woningen ligt vrij kort onder het maaiveld, waarbij de muurdelen relatief ondiep gefundeerd zijn (afb. 99). Voor de fundering is gebruikt gemaakt van grondverbetering. Dit houdt in dat de funderingssleuven enkele decimeters dieper zijn uitgegraven tot aan de natuurlijke bodem (B-horizont) en vervolgens zijn opgevuld met bouwzand ter versteviging (afb. 100). Deze bouwwijze komt elders op het terrein vaker voor bij gebouwen uit het eind van de 19<sup>e</sup> en in de 20<sup>e</sup> eeuw. De muurfundering telt twee vertandingen van respectievelijk één en twee baksteenlagen. Het opgaande muurwerk is éénsteens breed en opgemetseld uit donker rode machinaal vervaardigde bakstenen. Alleen het noordelijke muurdeel S11 heeft een afwijkende fundering waarbij gebruik gemaakt is van een spaarboog (afb. 101). Wellicht werd hier voor gekozen vanwege de natte bodemomstandigheden en slappe ondergrond. Het muurdeel is immers gefundeerd in de sloot(kant) van de Rulsloot.

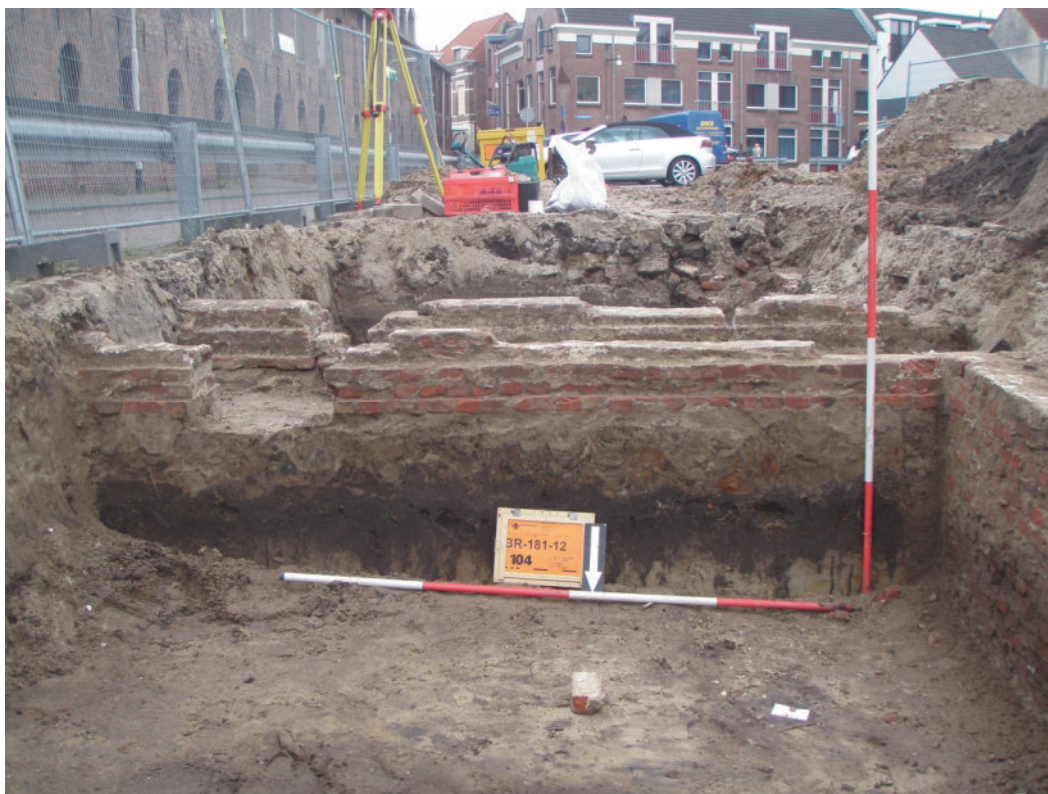
Afb. 100 *Funderingen van de arbeiderswoningen.*
