Rapport 5574

# BREDA, ACHTER DE LANGE STALLEN dl.2

X.J.F. Alma

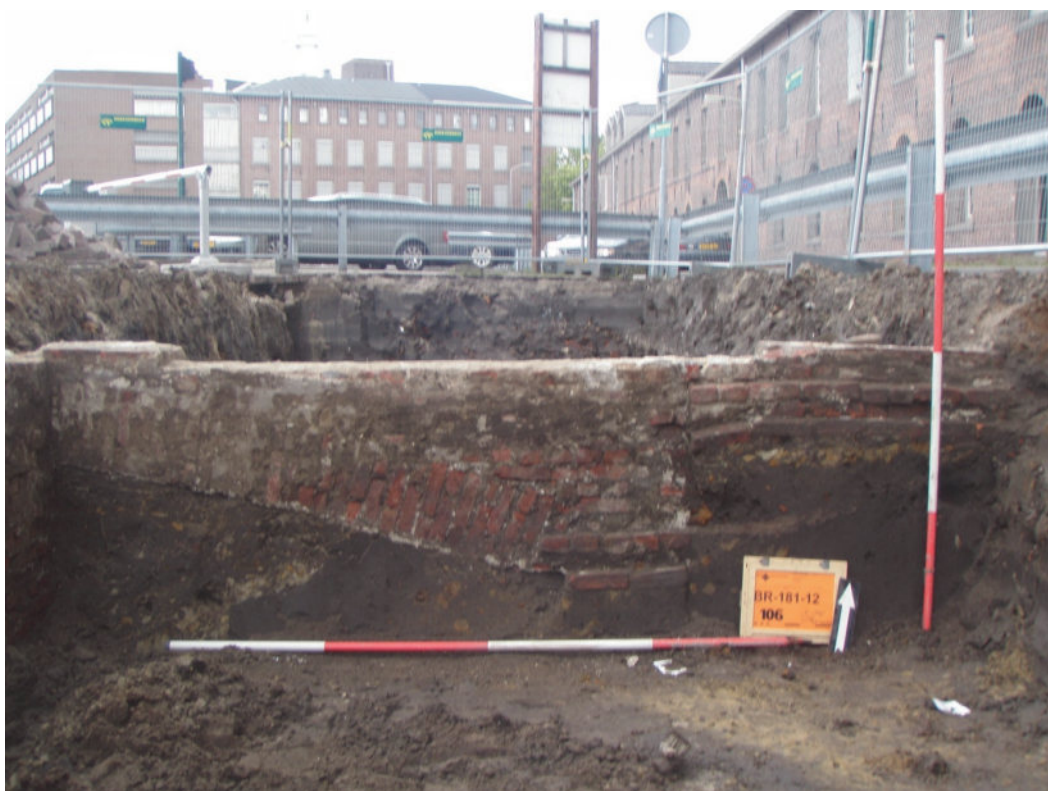
Afb. 101 *Detail van de funderingsboog ter hoogte van de Rulsloot*

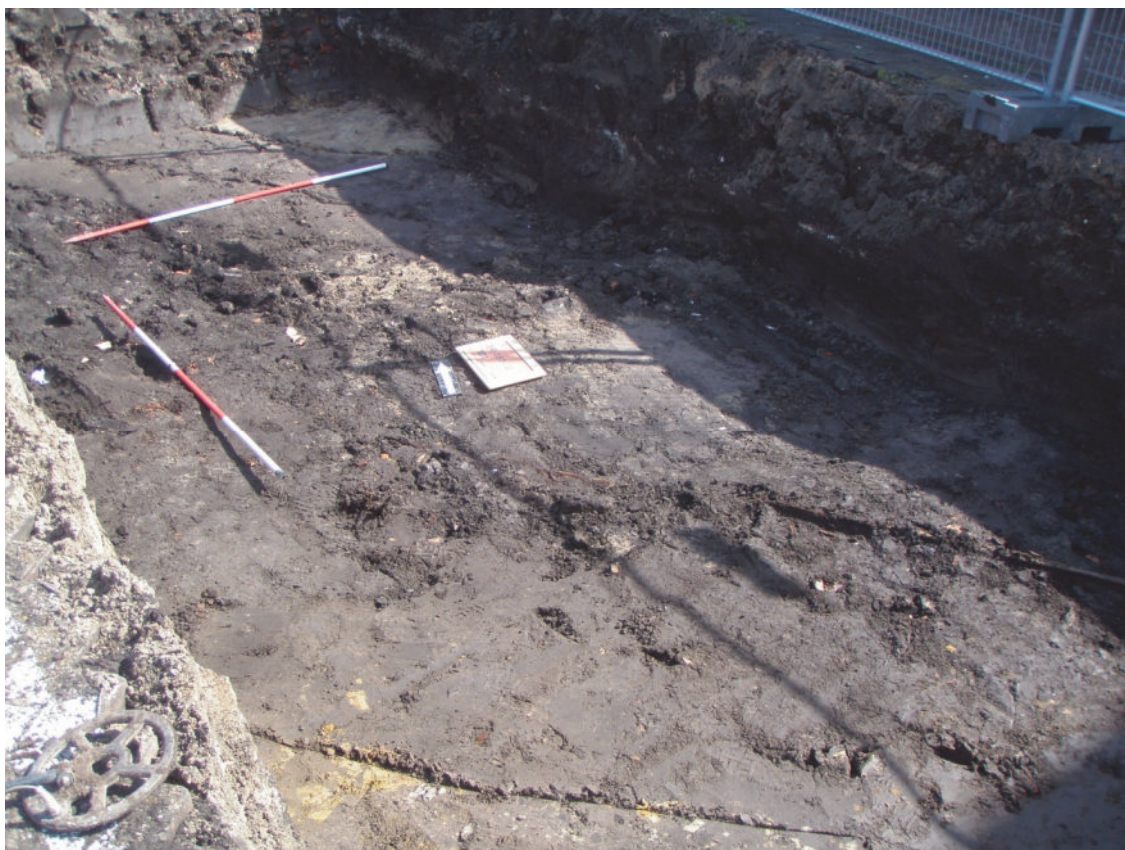
Afb. 103 De Rulsloot in het eerste vlak.

Vanwege de slappe en natte ondergrond is in het veld besloten om de rulsloot in proefsleuf 7 maar beperkt te onderzoeken. Desondanks leverde dit een aantal bijzondere kenmerken op. Naast de oriëntatie kan de sloot begrenst worden op een breedte van 4,5 tot 5m. De buitenste vullingen zijn van natuurlijke oorsprong en zijn grijs zandig (afb. 103). Centraal lijkt de sloot beschoeid geweest te zijn en is deze opgevuld met een donkergrijs, zeer humeus pakket vermengd met puinresten en afval. Restanten van die beschoeiing bestaan uit een planken bekisting, ondersteund door aan weerszijden geslagen houten paaltjes (afb. 104).

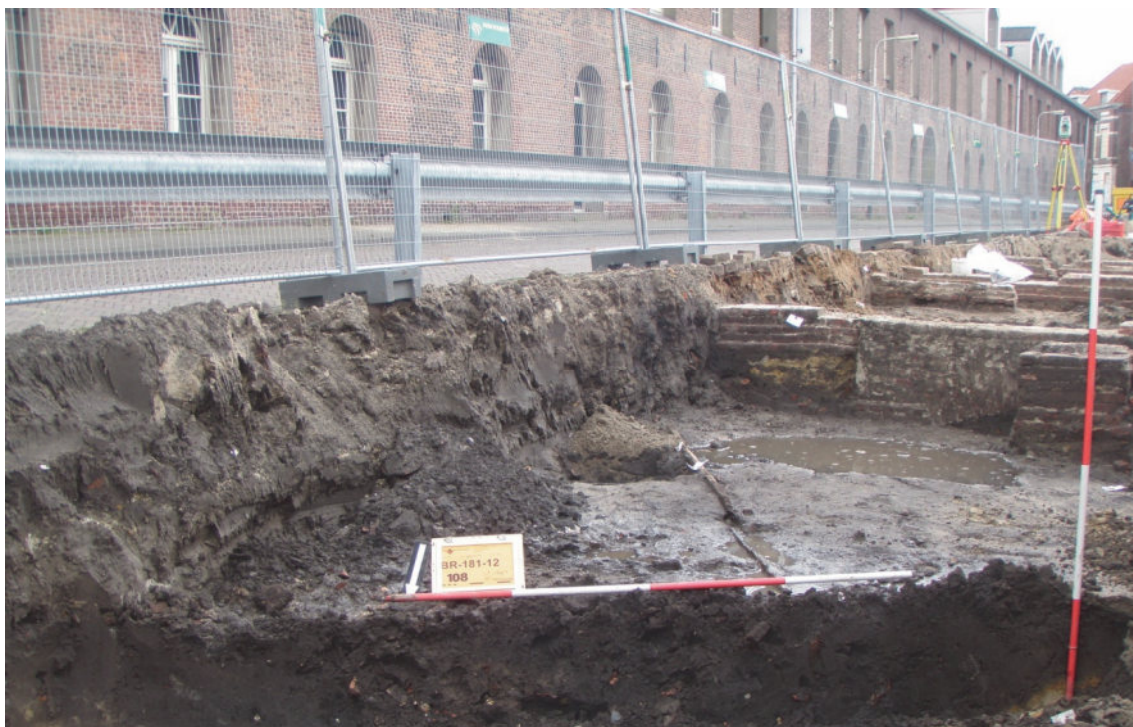
Afb. 104 Profiel over de Rulsloot. In het verlengde van de sjalon (centraal op de foto) zijn in het eerste vlak planken van de beschoeiing te zien.

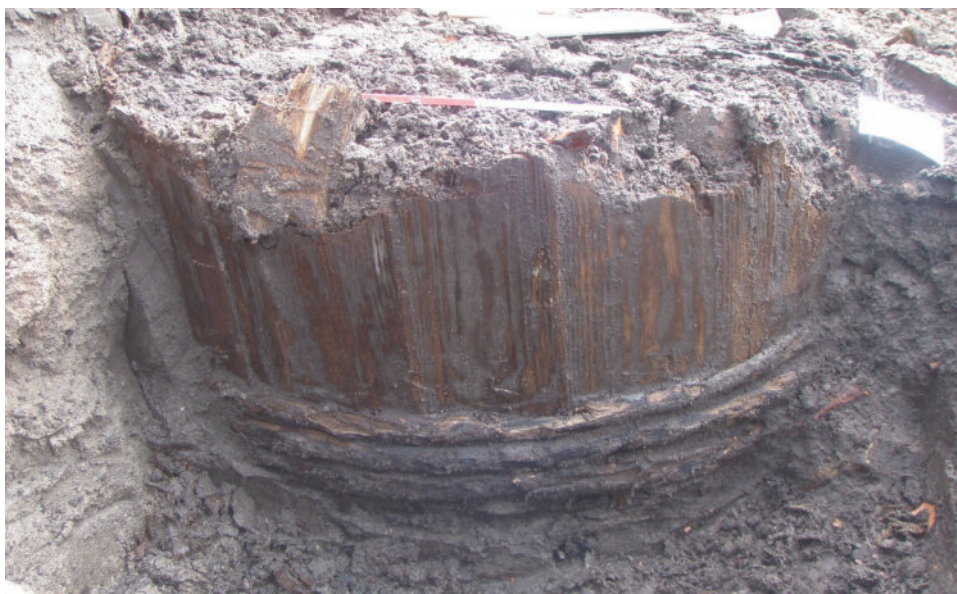
Afb. 105 Tonput ingegraven in de Rulsloot

Een andere bijzonder vondst is een houten tonputje (S7.5) dat in de centrale opvulling van de Rulsloot werd aangetroffen (afb. 105). Dit tonputje bestaat uit ronde bodem van houten planken (doorsnede circa 65 cm) en wanden van houten planken bijeengehouden door twijgen. De vulling van het putje is zandig, licht humeus. Uit de vulling werden 18 stuks aardewerk verzameld, waaronder roodbakkerd aardewerk, steengoed, europees porselein en industrieel aardewerk. Onder het steengoed bevinden zich twee fragmenten van mineraalwaterkruiken en van een Westerwald kruik. De datering van het aardewerk ligt hoofdzakelijk in de tweede helft van de 19<sup>e</sup> eeuw. Glaswerk dat uit dezelfde tonput werd verzameld omvat vensterglas, medicijnflesje en vaatwerk en dateert uit de periode 1850-1925. Metaalvondsten omvatten loden musketkogels, een knoop, een munt (Willem III), een duit en een koperen belletje, allen te dateren in de Nieuwe tijd. Tot slot is uit de tonput resten van kastanje en kersenpit afkomstig.

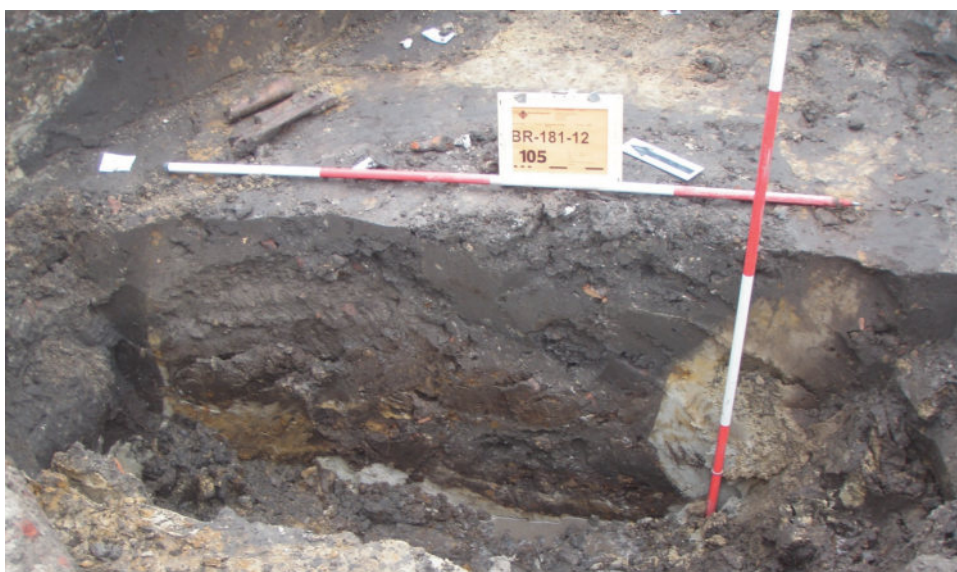
Afb. 106 Doorsnede van een mogelijke mestkuil. Op de foto is goed de waterverzadigde ondergrond te zien.

Bij de aanleg van een (tweede) vlak in de top van het gele dekzand (C-horizont) konden enkele sporen onderscheiden worden, met name in het centrale deel van de proefsleuf. In het zuidelijke deel kwamen nauwelijks sporen voor. Eén van de rechthoekige sporen is machinaal gecoupeerd (afb. 106). Het circa 1,7 x 1,7m brede spoor bleek goed intact en nog tot 0,8m diep. In doorsnede had het een relatief onregelmatige, naar de onderzijde toe uitwaaiende vorm. De kuil was opgevuld met meerdere vullagen, waarvan de onderste sterk humeus. Mogelijk is de kuil gebruikt als mestkuil. Vanwege de waterverzadigde, slappe ondergrond kon het spoor niet volledig onderzocht worden.

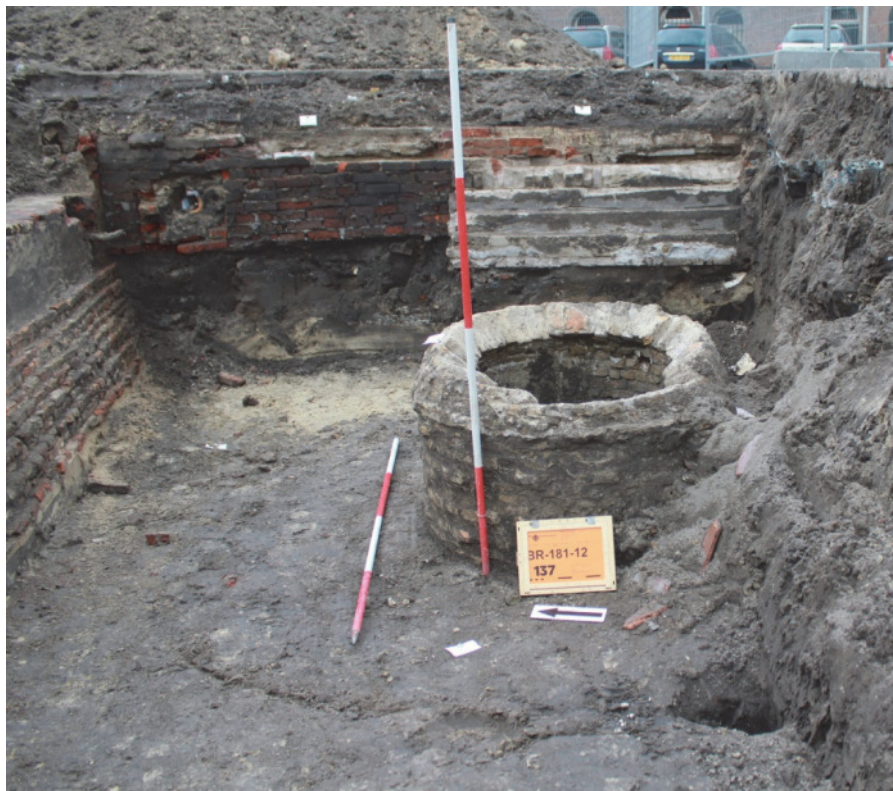
Afb. 109 Waterput behorende tot een 19<sup>e</sup>-eeuws (of vroeger) boeren erf aan de Zandpoort.

Sporen van deze gebouwen zijn niet aangetroffen binnen de proefsleuf. Wel is het waarschijnlijk dat waterput spoor S29 tot het 19<sup>e</sup>-eeuwse erf gerekend kan worden. Deze ronde waterput was uit handgevormde gele baksteen opgemetseld (afb. 109). De waterput was nog redelijk goed intact tot aan de aanzet van de koepel. Op de waterput komen enkele loden leidingen uit. De exacte diepte van de waterput kon niet vastgesteld worden, maar bedraagt minstens 2m. Rondom de waterput

was een brede insteek (S27) zichtbaar. De waterput is in situ behouden met het oog op een potentiële opgraving.

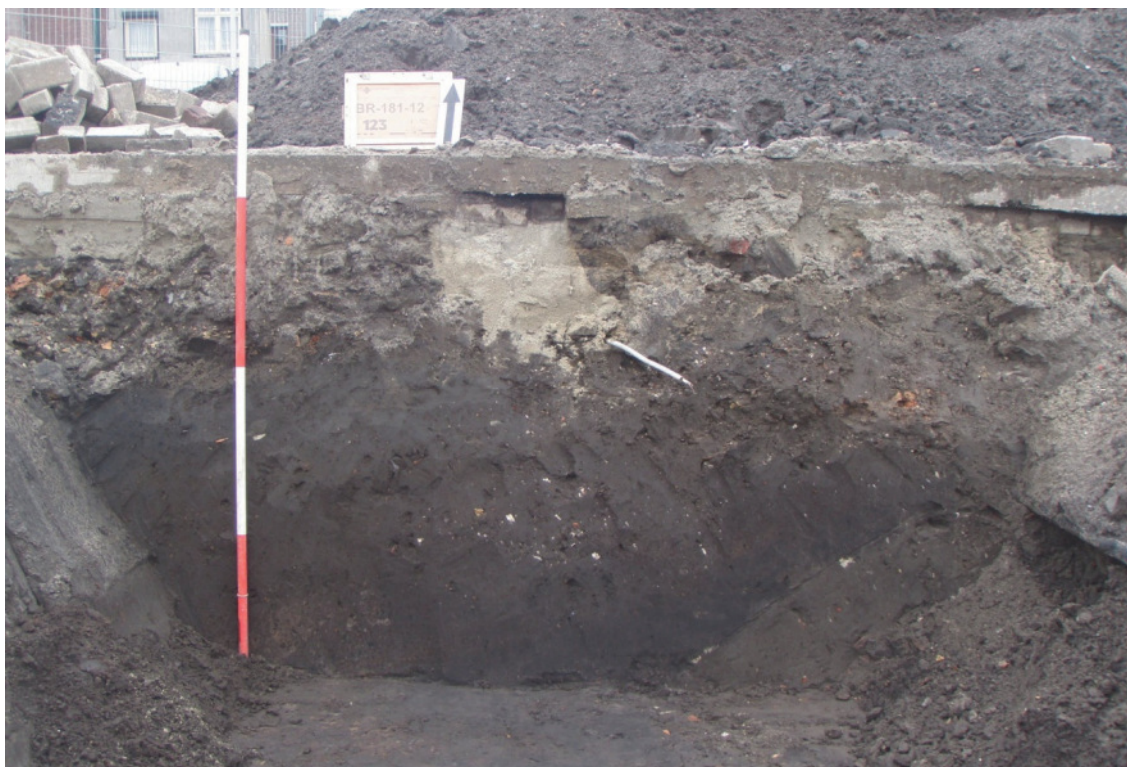
Afb. 110 Profiel in proefsleuf 9 met de insnijding van de Rulsloot.

Zoals bovenstaand al even benoemd, doorsneed de Zandpoort het westelijke deel van de proefsleuf. Resten zoals bestrating, fundering, etc., die getuigen van deze weg zijn echter niet aangetroffen. Wel werd de Rulsloot aangesneden. Bij de beschrijving van proefsleuf 4 werd er al kort op ingegaan dat de Zandpoort in haar 19<sup>e</sup>-eeuwse vorm aangelegd werd na het dempen van de Rulsloot. Net als in proefsleuf 4 werd ook in proefsleuf 9 een deel van de rulsloot aangesneden. Echter, eveneens vanwege kabels en leidingen kon er maar gedeeltelijk een profiel over de sloot gezet worden. In dat profiel is de insnijding van de sloot duidelijk herkenbaar (afb. 110). Een donker bruingrijze, humeuze laag kan geïnterpreteerd worden als een natuurlijke opvulling van de sloot. Deze laag snijdt zich in een oudere laag die een sterk vermengd karakter heeft. Onzeker is of dit een oudere (stads)ophogingslaag betreft, of mogelijk nog een restant van een oudere fase van de rulsloot. De natuurlijke (insnijdings)laag wordt afgedekt door een donker bruin tot bruin heterogeen pakket, dat enigszins bijmenging van baksteenpuin kent. Deze laag kan gerekend worden tot de fase waarin de sloot gedempt werd. Ook het afdekkende pakket, wat evenzeer heterogeen van aard is, zal aangebracht zijn om de sloot te dempen en het terrein te egaliseren. Daarbij is het waarschijnlijk dat beide pakketten waarmee de sloot gedempt is, tot dezelfde (demp)fase behoren. Immers, tussen de beide demplagen zijn geen natuurlijke afzettingsslagen of spoelbanden aangetroffen, wat wijst op een korte (droge) periode waarin de sloot gedempt werd.

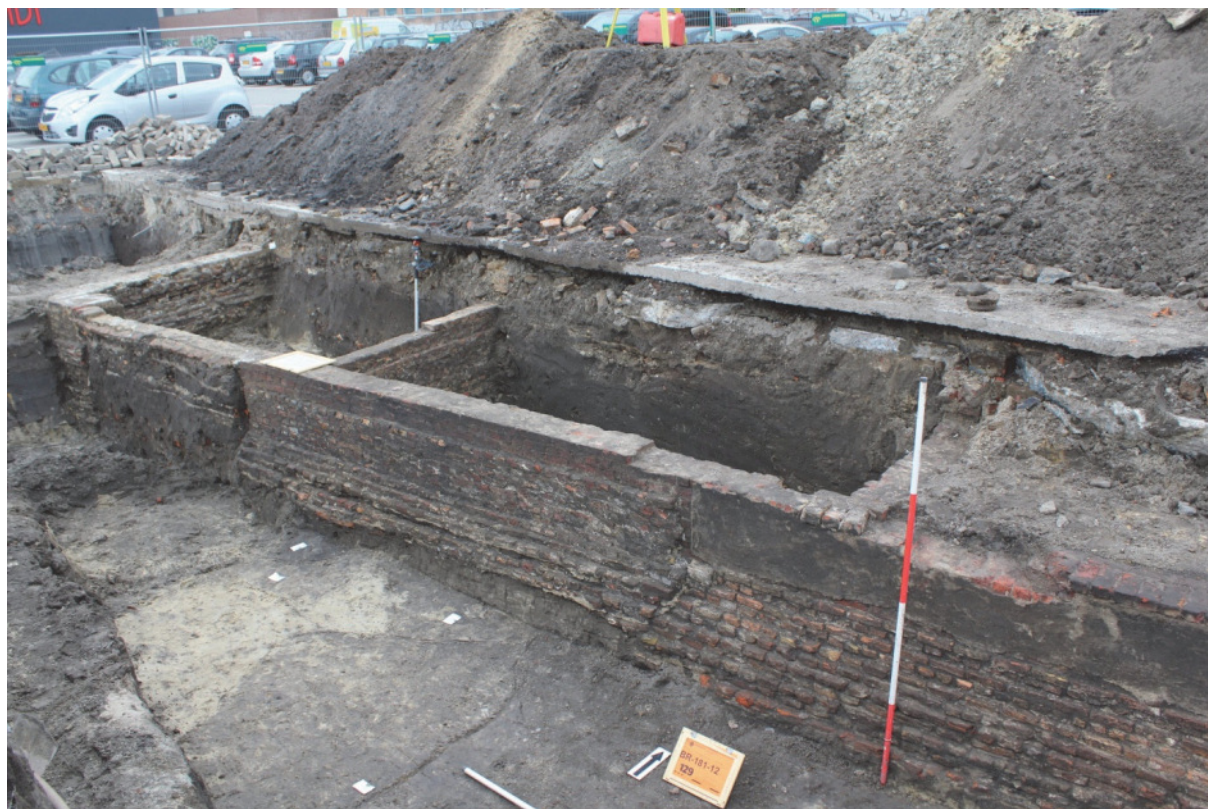
Afb. 111 Muurwerk van de timmerloods van Simons, direct ten oosten grenzend aan de Zandpoort. Op het vooraanzicht de zijgevel van de loods met haaks erop twee binnenmuren.

Voor de funderingen van het muurwerk lijken oudere, vermoedelijk hergebruikte bakstenen toegepast te zijn. De fundering is aangelegd in een donkerbruin stedelijk ophogingspakket. Aan de onderzijde kent de fundering een iets wat onregelmatige, vijf steens brede vertanding.

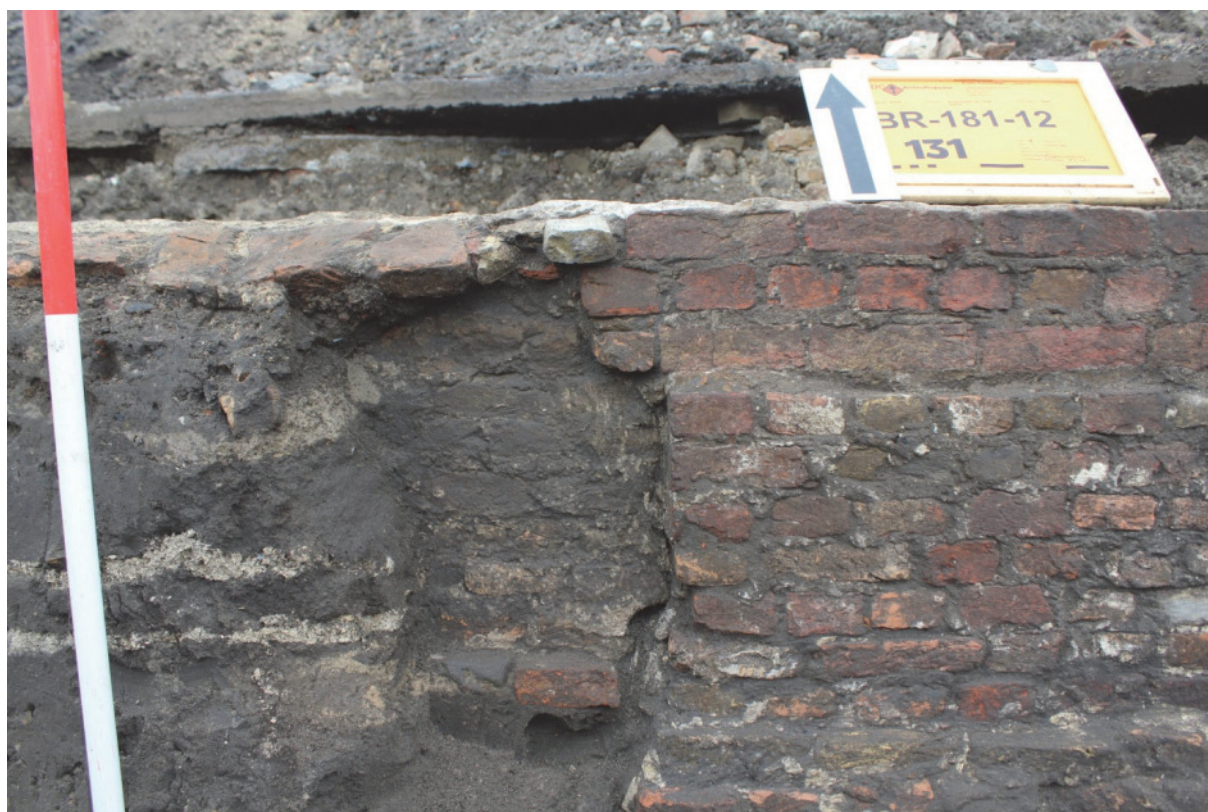
Afb. 112 Detail van reparatiewerk aan de fundering van de timmerloods.

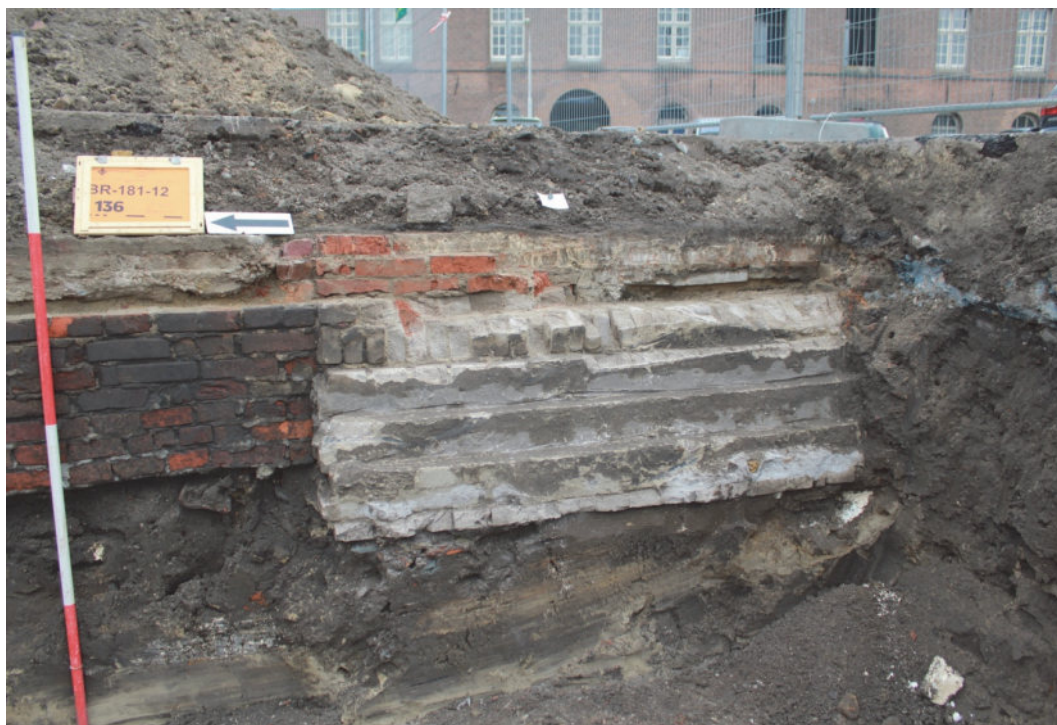
Afb. 113 Muurdeel met trap.

Het muurwerk was opgebouwd uit rode, machinaal vervaardigde bakstenen. In het muurwerk was een uitsparing aangebracht voor een rioleringsbuis. In het verlengde van en tegen het muurdeel aan is een (betonnen) smal trapdeel geplaatst. Opmerkelijk genoeg tot iets dieper dan het muurdeel. Het bredere verband van dit trapdeel is onbekend.

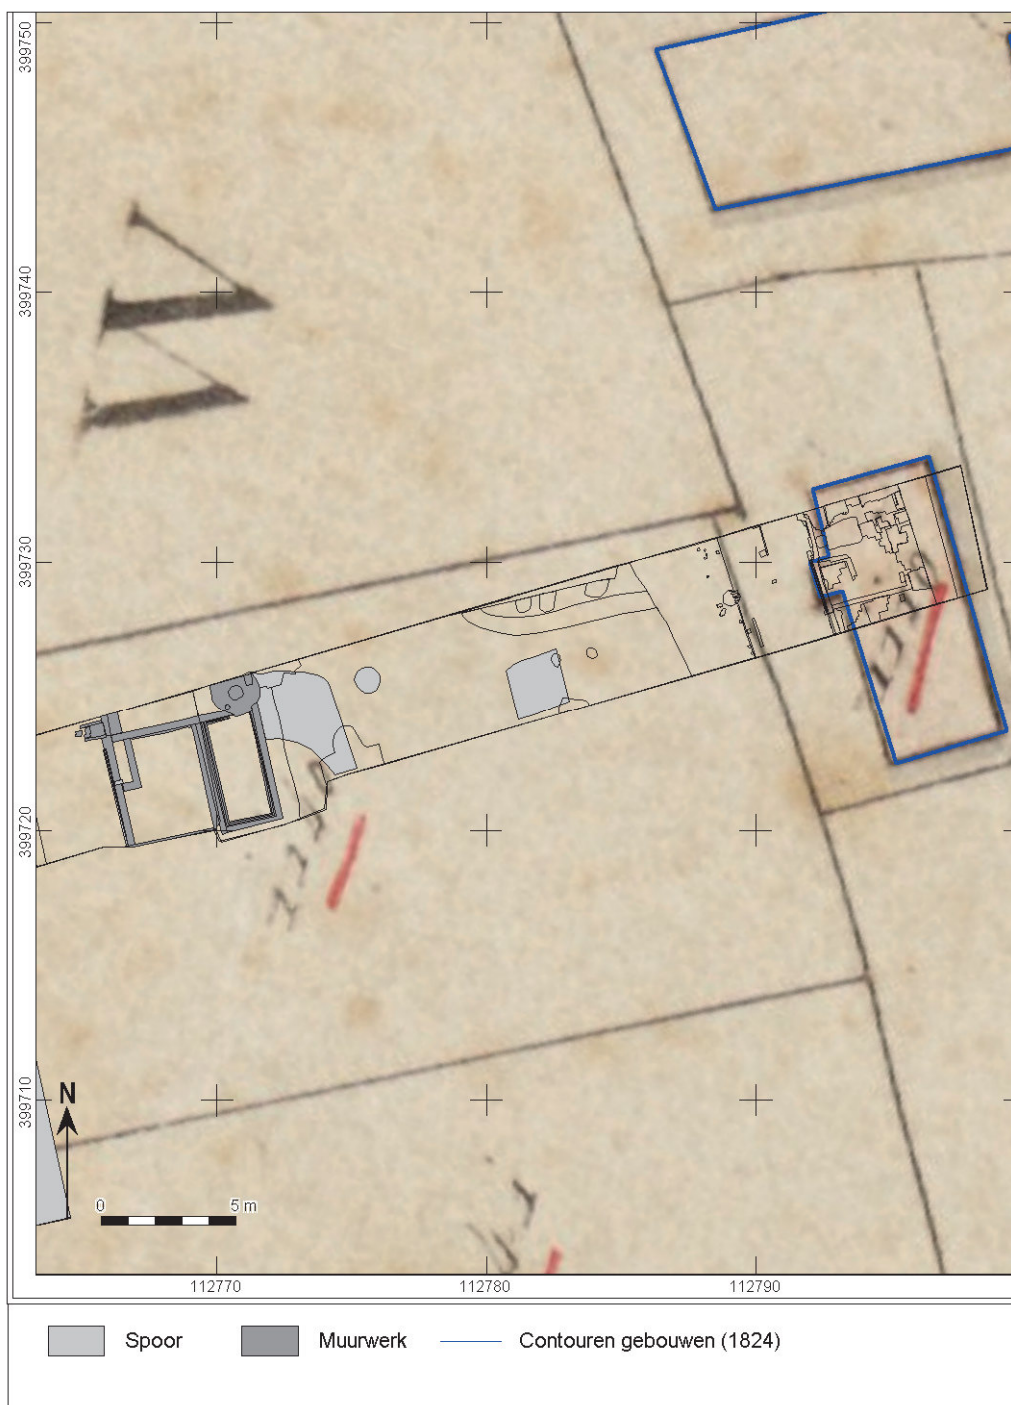
Afb. 114 Sporen van proefsleuf 10 geprojecteerd op de kadastrale minuutplan uit 1824.

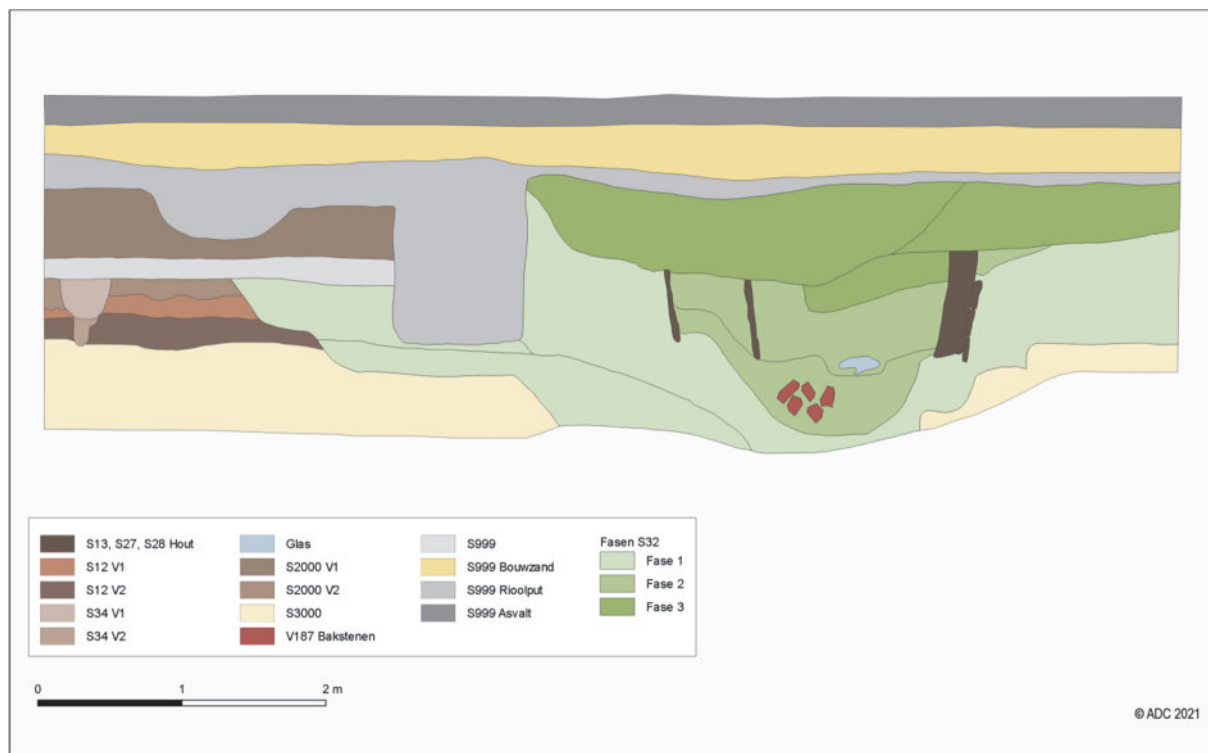
Afb. 116 Profieltekening van de rulsloot. In wisselende kleuren zijn de faseringen van de sloot aangeduid.

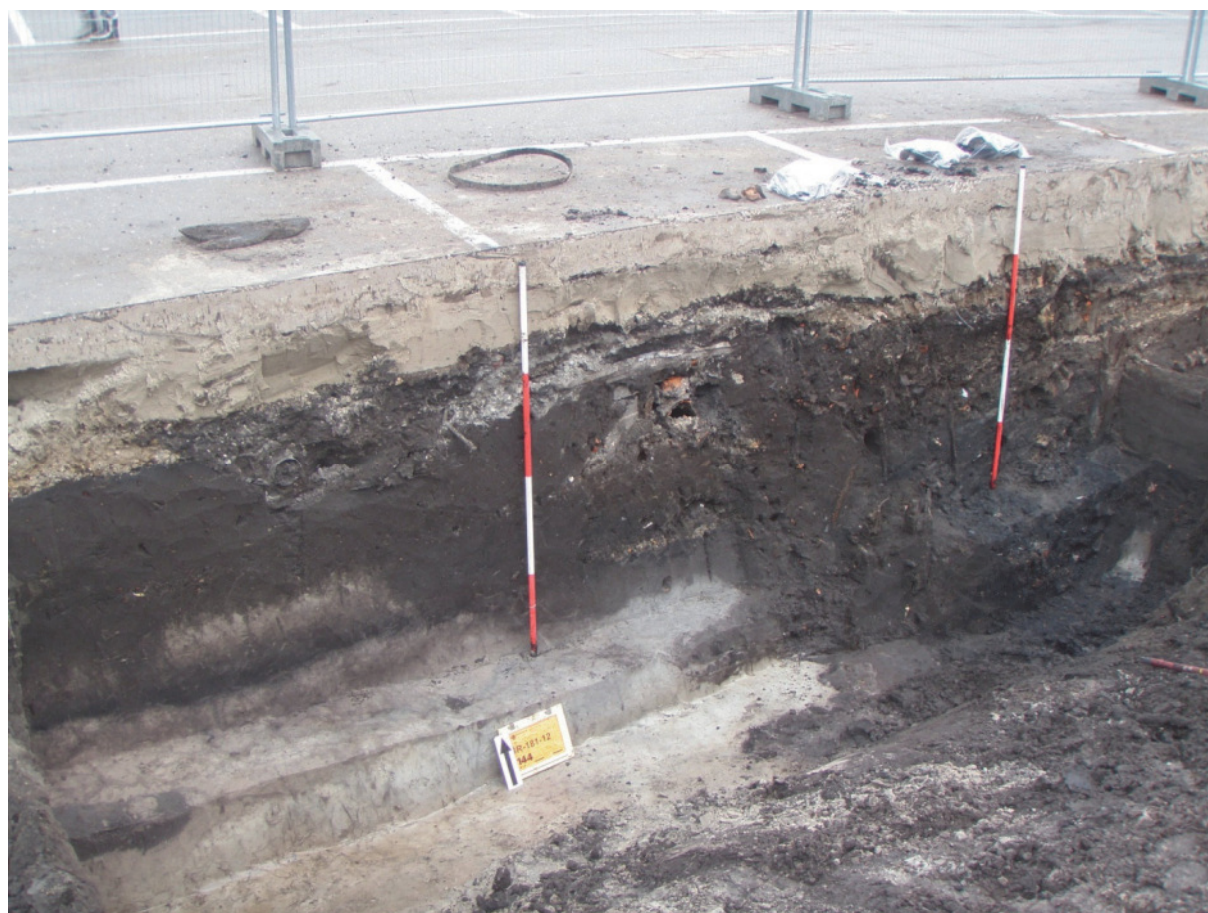
Afb. 117 Dwarsdoorsnede over de Rulsloot.

In het profiel kunnen drie fasen van de sloot onderscheiden worden (afb. 116 en 117): tenminste één (vu 8 en 9) en mogelijk twee (vu 7) oude fasen van de sloot, een tweede gebruiksfase waarin de sloot

Een duidelijke nieuwe fase in de sloot valt af te lezen aan beschoeiing en de daartussen liggende slootvulling (vullingen 5 en 6). De beschoeiing aan weerszijden van de versmalde sloot, bestaat uit vertikaal ingegraven<sup>62</sup> houten palen die aan de buitenzijde bekleed zijn met horizontale houten planken. Samen bakenen ze een sloot af ter breedte van circa 2m breed, wat significant smaller is dan de oudere fase van de sloot. In de loop der tijd is de beschoeiing hersteld daarbij ook iets versmald met 0,5m, getuige een tweede rij beschoeiingspalen en -planken langs de westzijde van de sloot (afb. 118). Opmerkelijk is de vondst van een ingegraven houten ton (S14), min of meer tussen beide beschoeiingen in aan de westzijde van de sloot. De ton, met een doorsnede van circa 60 cm, ligt stratigrafisch ingegraven in vulling 5 en zou daarmee later dateren dan de laatste beschoeiingsfase. In de tonput een humeus laagje onderin welke is bemonsterd. Ook kwamen er enkele scherven uit, waaronder roodbakkend, industrieel en steengoed. Dit aardewerk heeft een datering van 1700 tot 1900. Een stukje lampenglas uit de ton dateert van 1800 tot 2000. De nadruk van het verzamelde vondstmateriaal lijkt daarmee in de 19<sup>e</sup> eeuw te liggen.

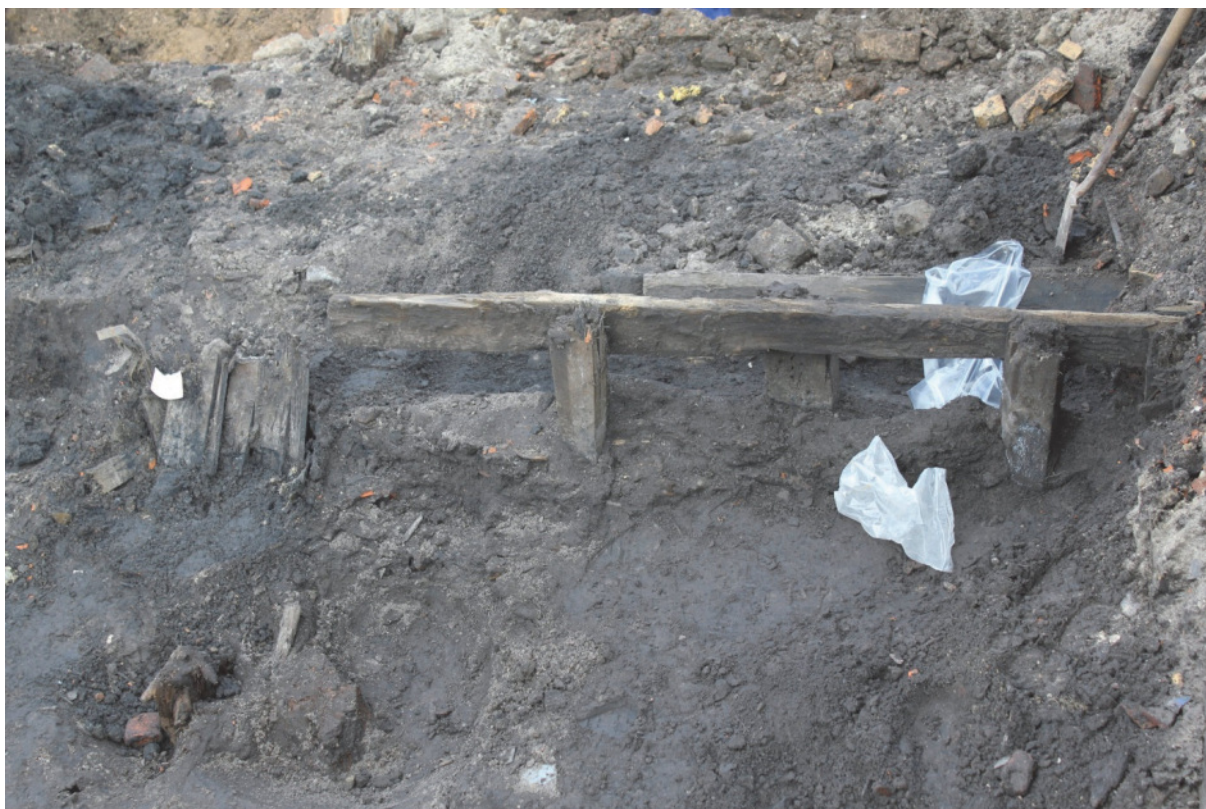
Afb. 118 Detail van de beschoeiing van de sloot.

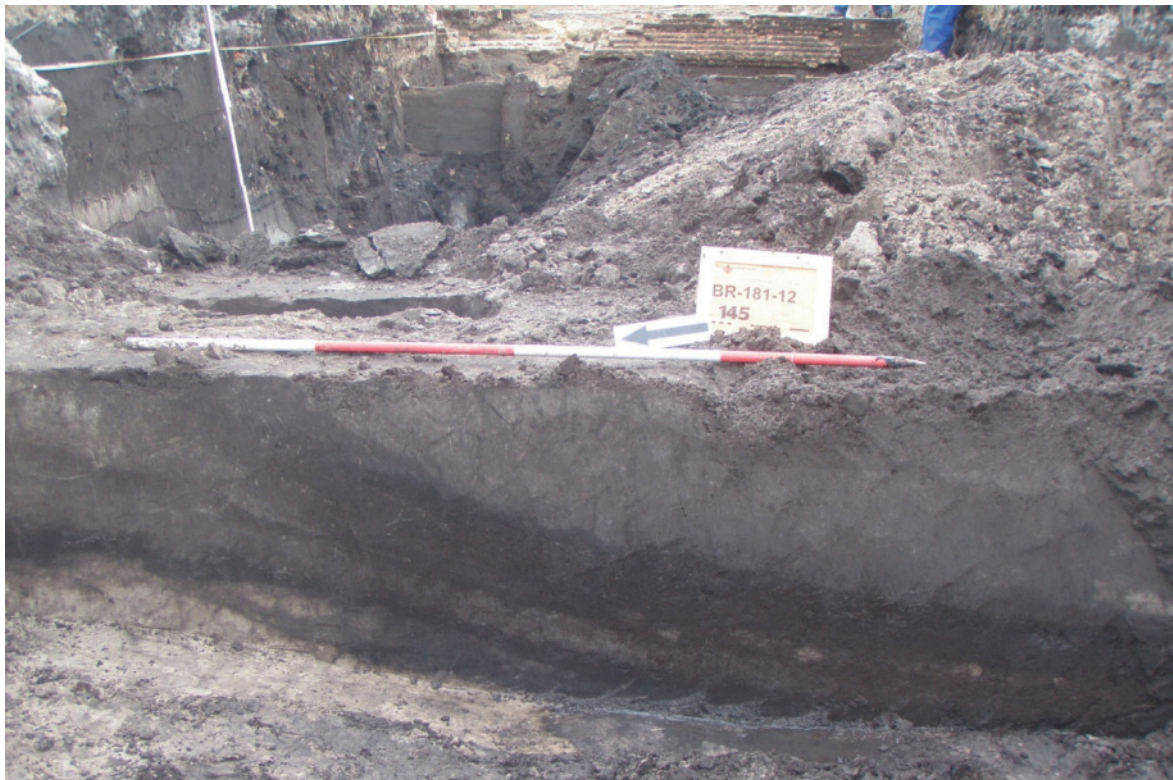
Afb. 120 Natuurlijke depressie in proefsleuf 10.

In het midden van de proefsleuf tekende zich op de top van de natuurlijke bodem (vlak 2) een natuurlijke depressie af (zie ook hoofdstuk 3). Deze depressie had een min of meer noordwest – zuidoost oriëntatie. De depressie kon in doorsnede onderzocht worden (afb. 120), waarbij bleek dat de depressie aan de onderzijde is opgevuld met meerdere zeer humeuze tot venige pakketten. Deze venige lagen worden op hun beurt afgedekt door een grijs pakket dat eveneens op een natuurlijke wijze is afgezet.

De watergang wordt geïnterpreteerd als een natuurlijke depressie of mogelijk een oudere beekloop.

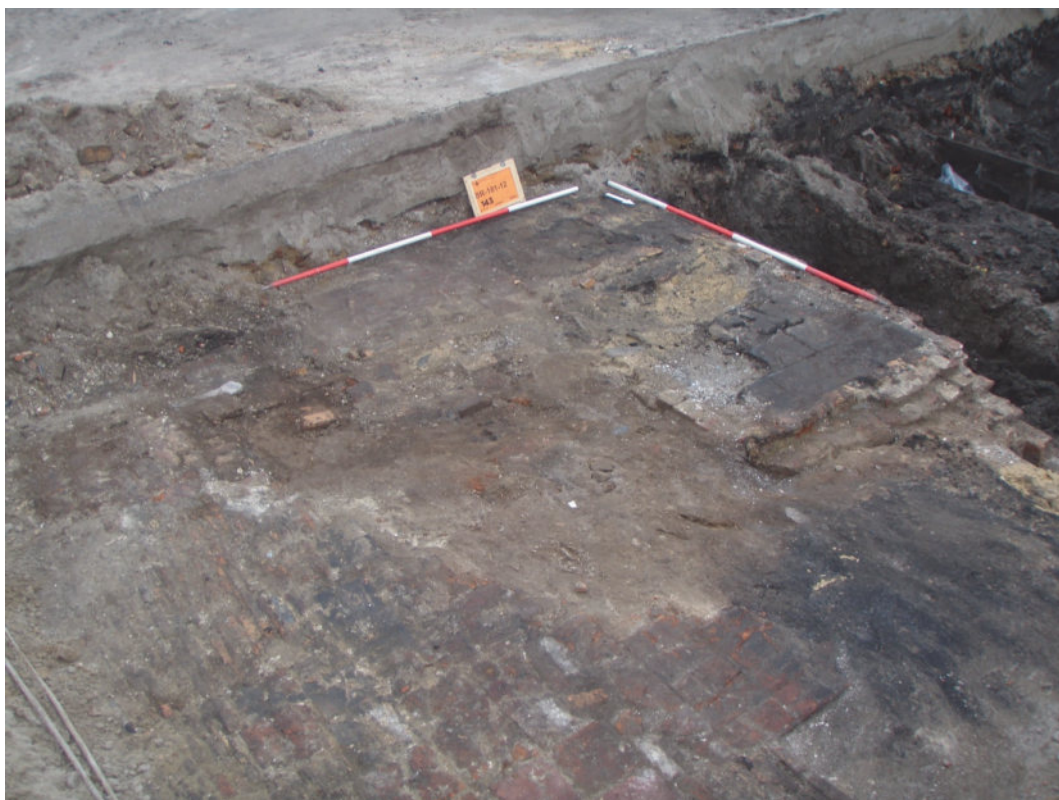
Afb. 121 De deels geblakerde vloer van de 19<sup>e</sup>-eeuwse boerderij in proefsleuf 10.

De binnenruimte is voorzien van een zeer rommelige geheel aan vloerdelen (afb. 121). Dit uit zich in een sterke variatie aan kleine delen of restanten van vloeren, met in wisselende oriëntatie gelegde bakstenen of plavuizen vloeren. Er is sprake van veelvuldige herstellingen aan de vloeren. Tevens opvallend is dat enkele vloerdelen zwart geblakerd zijn, mogelijk door een interne brand.

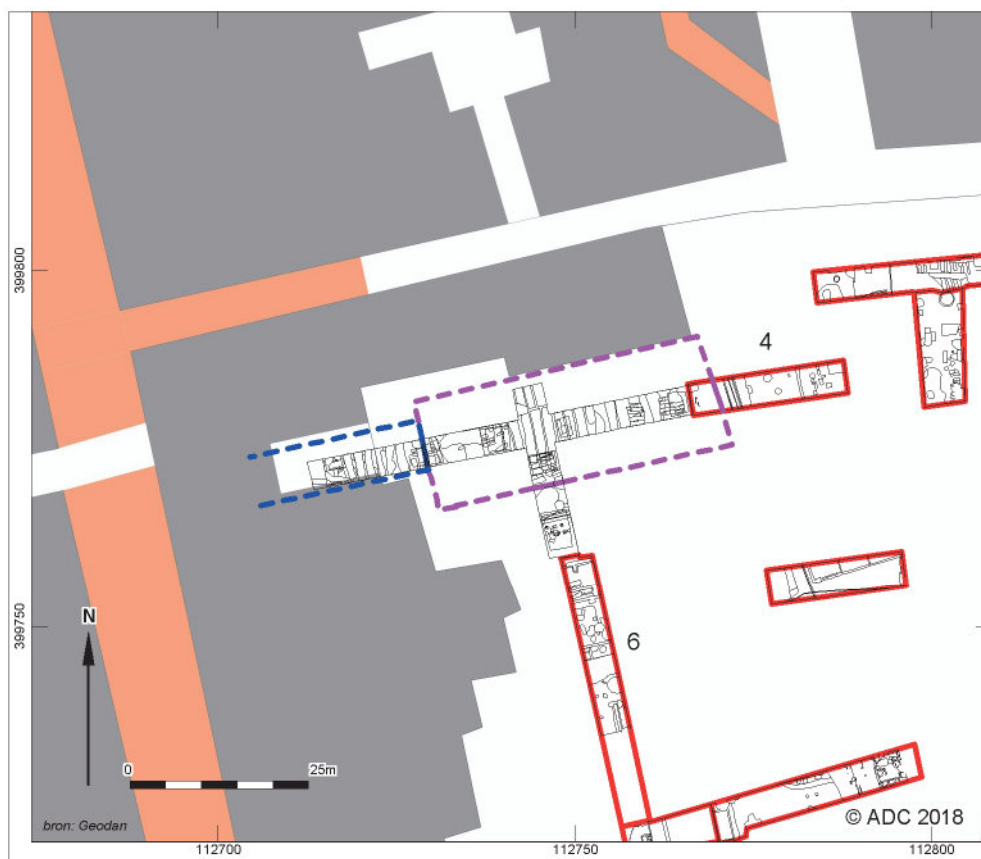
Afb. 123 Overzichtskaart ligging van de Sint-Joostkapel (blauwe lijnen) en de begraafplaats (roze lijnen). De werkputten van het proefsleuvenonderzoek (vlak 1) zijn rood omlijnd. De overige werkputten zijn van het onderzoek uit 2008.

In 2008 is de begraafplaats achter de Sint-Joostkapel al voor een aanzienlijk deel onderzocht tijdens een proefsleuvenonderzoek.<sup>67</sup> Dit archeologisch onderzoek wees uit dat ondanks recente verstoringen, er nog meerdere lagen (4) aan begravingen intact in de bodem aanwezig waren. De begrenzing van de begraafplaats in oostelijke richting kon echter niet met zekerheid vastgesteld worden. Door de proefsleuf 4 van het huidige onderzoek aan de oostzijde aan te laten sluiten op de proefsleuven van het onderzoek uit 2008 was het mogelijk om de begrenzing alsnog vast te stellen. Ter controle werd aan de zuidzijde proefsleuf 6 aangelegd, al werden hier op basis van het onderzoek uit 2008 geen graven meer verwacht (Afb. 123).

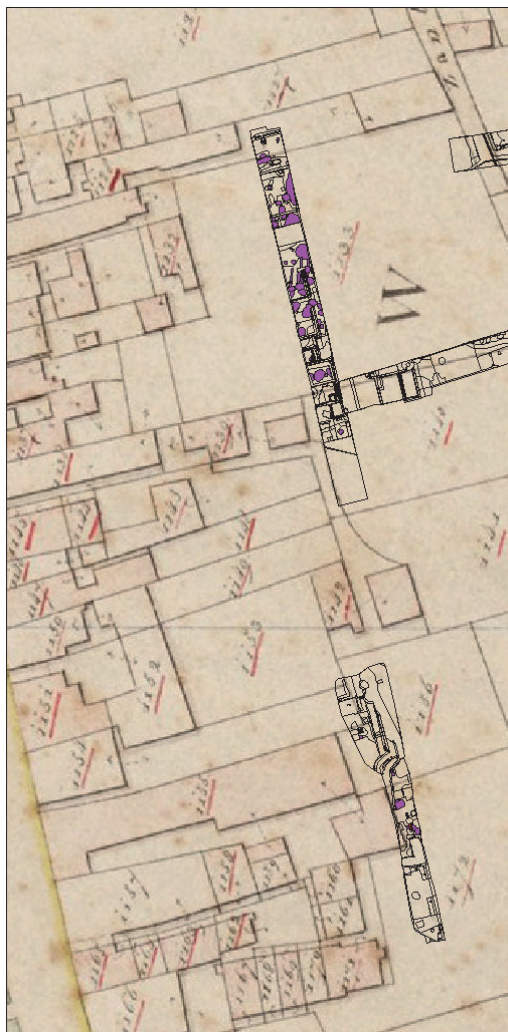
*Afb. 125 Overzichtskaart van de sporenclusters (roze) op de achtererven van de gebouwen langs de Ginnekenstraat (vlak 1 en 2).*

Een deel van de sporen die zich eveneens in de top van de natuurlijke bodem (C-horizont) aftekenden, zijn in de Nieuwe tijd te plaatsen (zie afbeelding 125 voor de clustering aan sporen in de top van de natuurlijke bodem). Ook hierbij gaat het voornamelijk om individuele kuilen die gedateerd kunnen worden in de Nieuwe tijd, maar waarbij een duidelijke samenhang in de vorm van een specifieke structuur ontbreekt. Desalniettemin vormen de sporen wel een aanwijzing voor landgebruik, of mogelijke erfstructuren.

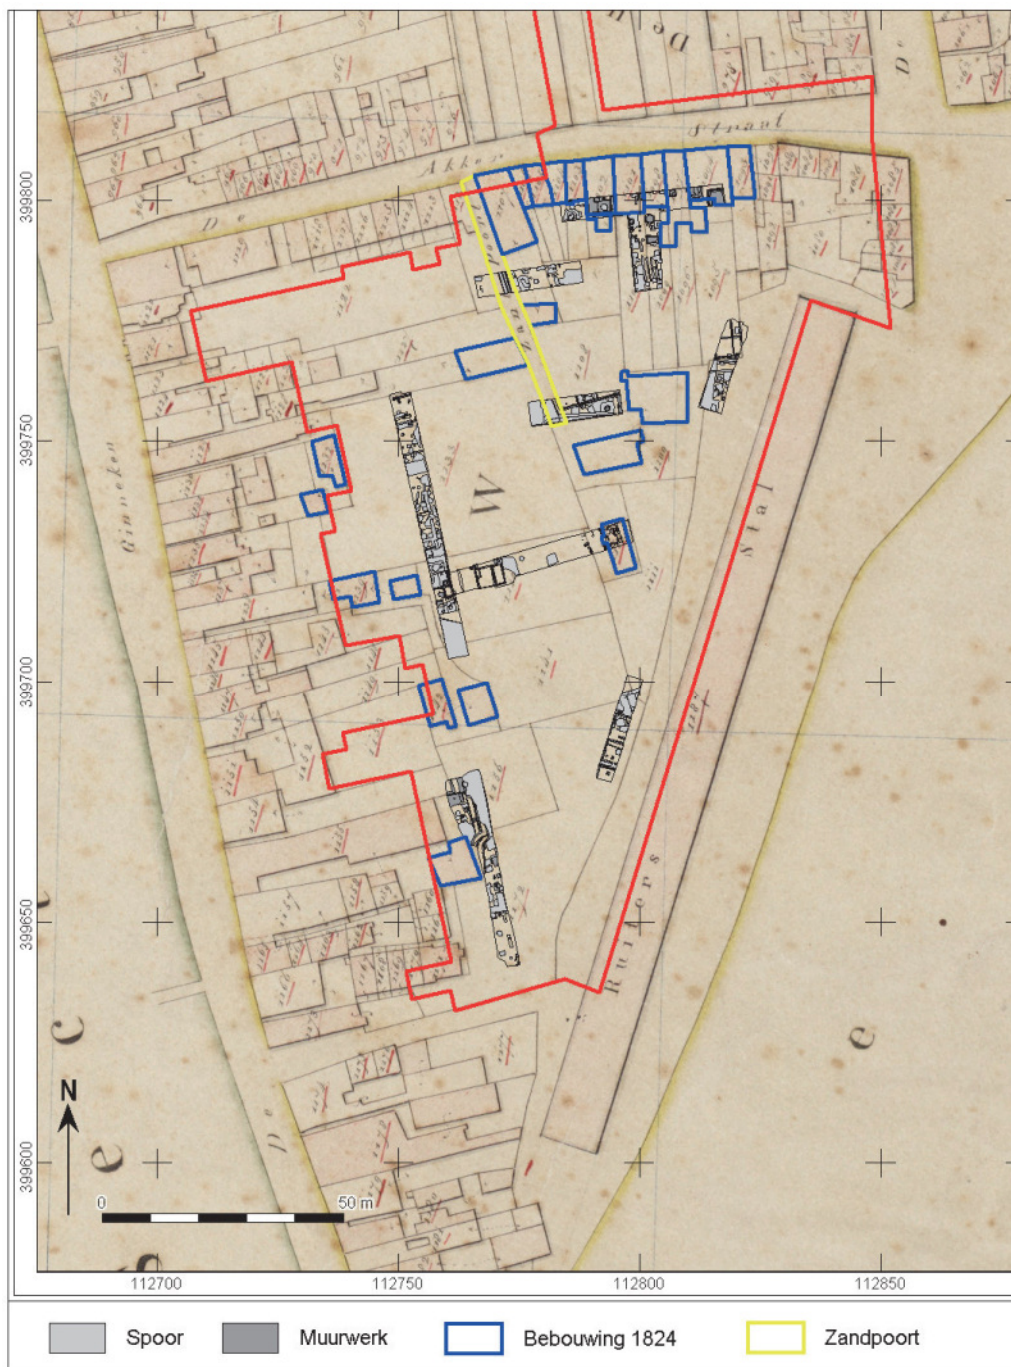
Afb. 126 Kadastraal minuutplan uit 1824 met in blauw omlijnd de bebouwing op het binnenterrein en in geel de Zandpoort. In rood omkaderd het plangebied.

Historisch gezien is bekend dat in de 19<sup>e</sup> eeuw enkele boerderijen gevestigd waren op de terreinen achter de Ginnekenstraat. Deze zijn ook af te leiden uit de kadastrale kaart uit 1824 (afb. 126). Deze boerderijcomplexen uit de 19<sup>e</sup> eeuw (of vroeger) situeerden zich echter meer ten westen van de werkput en lagen daarmee buiten het bereik van het onderzoek. Aan het eind van de 19<sup>e</sup> eeuw werden enkele van deze boerderijcomplexen gesloopt en vervangen door nieuwe complexen. Deze nieuwe boerderijcomplexen zullen besproken worden in hoofdstuk 5.1.7.

Op afbeelding 126 is de kadastrale kaart uit 1824 weergegeven met in blauwe omlijning de gebouwen op het binnenterrein (tussen de Akkerstraat – Ginnekenstraat- Stallingstraat – Achter de Lange Stallen).

Van de op de kadastrale minuutplan zichtbare bebouwing (zie afb. 126) zijn aan de noordzijde van het plangebied enkele huizen aan de Akkerstraat aangesneden (zie vraag 6) en is centraal binnen het plangebied een vrij liggende boerderij onderzocht. De resten van deze boerderij bleken nog goed bewaard te zijn met naast muurwerk en funderingen nog grotendeels intacte vloeren. Andere gebouwen vielen niet samen met het puttenplan. De conservering van deze structuren is naar verwachting goed, al dient er wel rekening gehouden te worden met verstoring door latere bebouwing (zoals ter hoogte van de boerderijen achter de Ginnekenstraat).

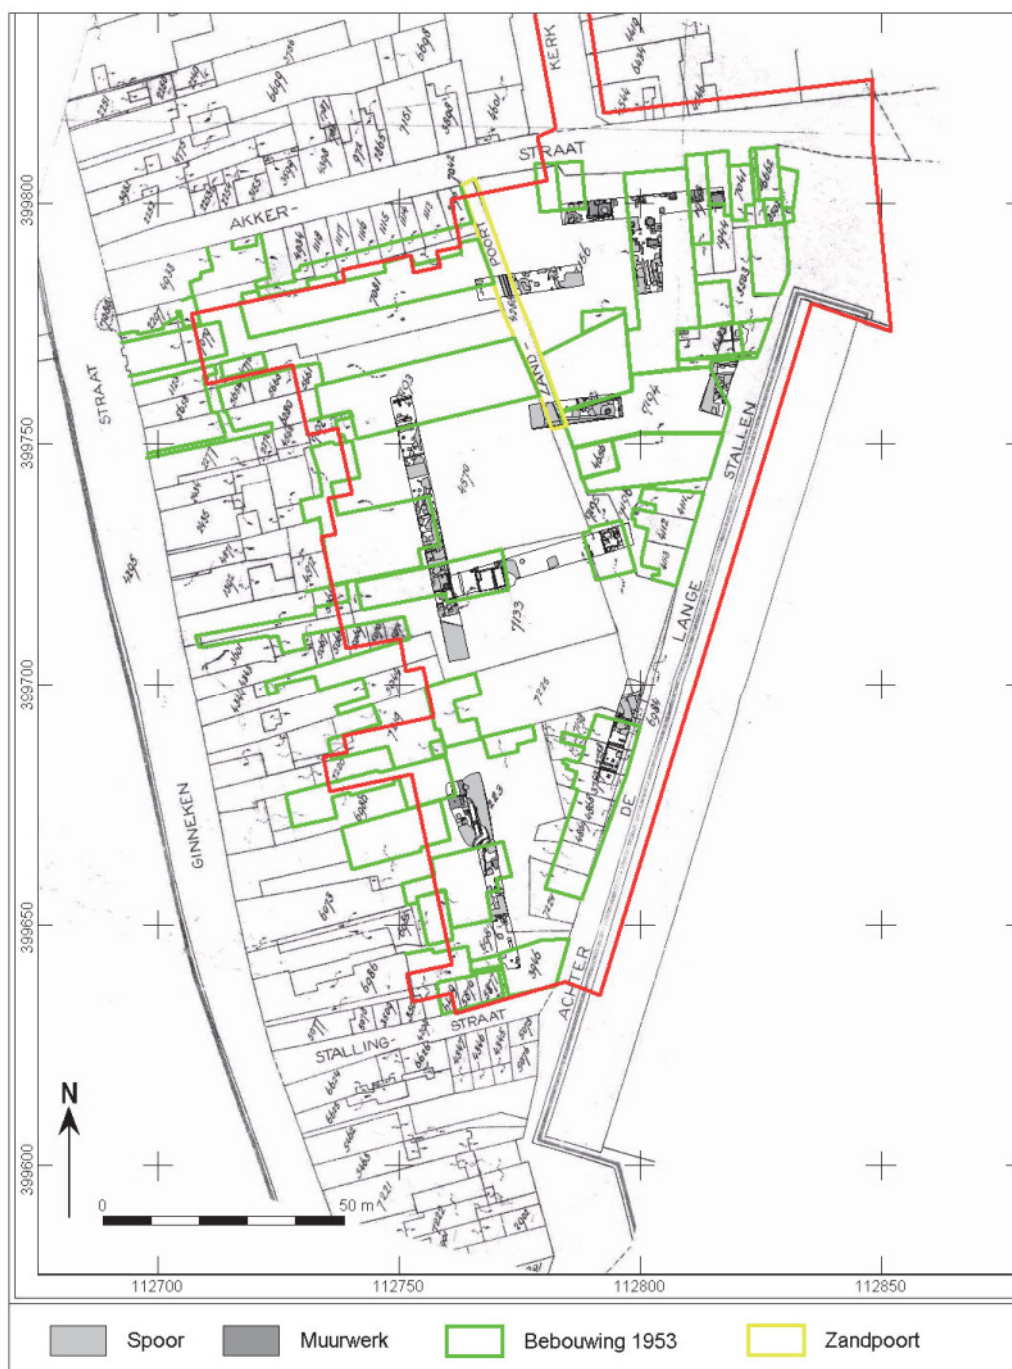
Afb. 127 Kadastraal minuutplan uit 1953 met in groen omlijnd de bebouwing op het binnenterrein en in geel de Zandpoort. In rood omkaderd het plangebied.

Een kadastrale kaart uit 1953 geeft de situatie binnen het plangebied mooi weer op het moment dat de bebouwing van het plangebied wellicht op haar hoogtepunt was (afb. 127). Van deze laatste gebruiksfase van het terrein zijn veel sporen teruggevonden. In vrijwel elke proefsleuf is muurwerk gevonden dat aan een specifiek gebouw uit de 19<sup>e</sup> of 20<sup>e</sup> eeuw kan worden toegewezen (afb. 128). In de navolgende paragrafen zullen die meer specifiek per complex besproken worden, te onderscheiden in de industriële complexen (zoals melkfabriek De Hoop, de timmerfabriek en timmerloodsen van Simons en het garagebedrijf Rapid), het schoolcomplex Sint-Joost, de arbeiderswoningen aan de Achter de Lange Stallen en het Café op de hoek.
