Rapport 5574

# BREDA, ACHTER DE LANGE STALLEN dl.2

X.J.F. Alma

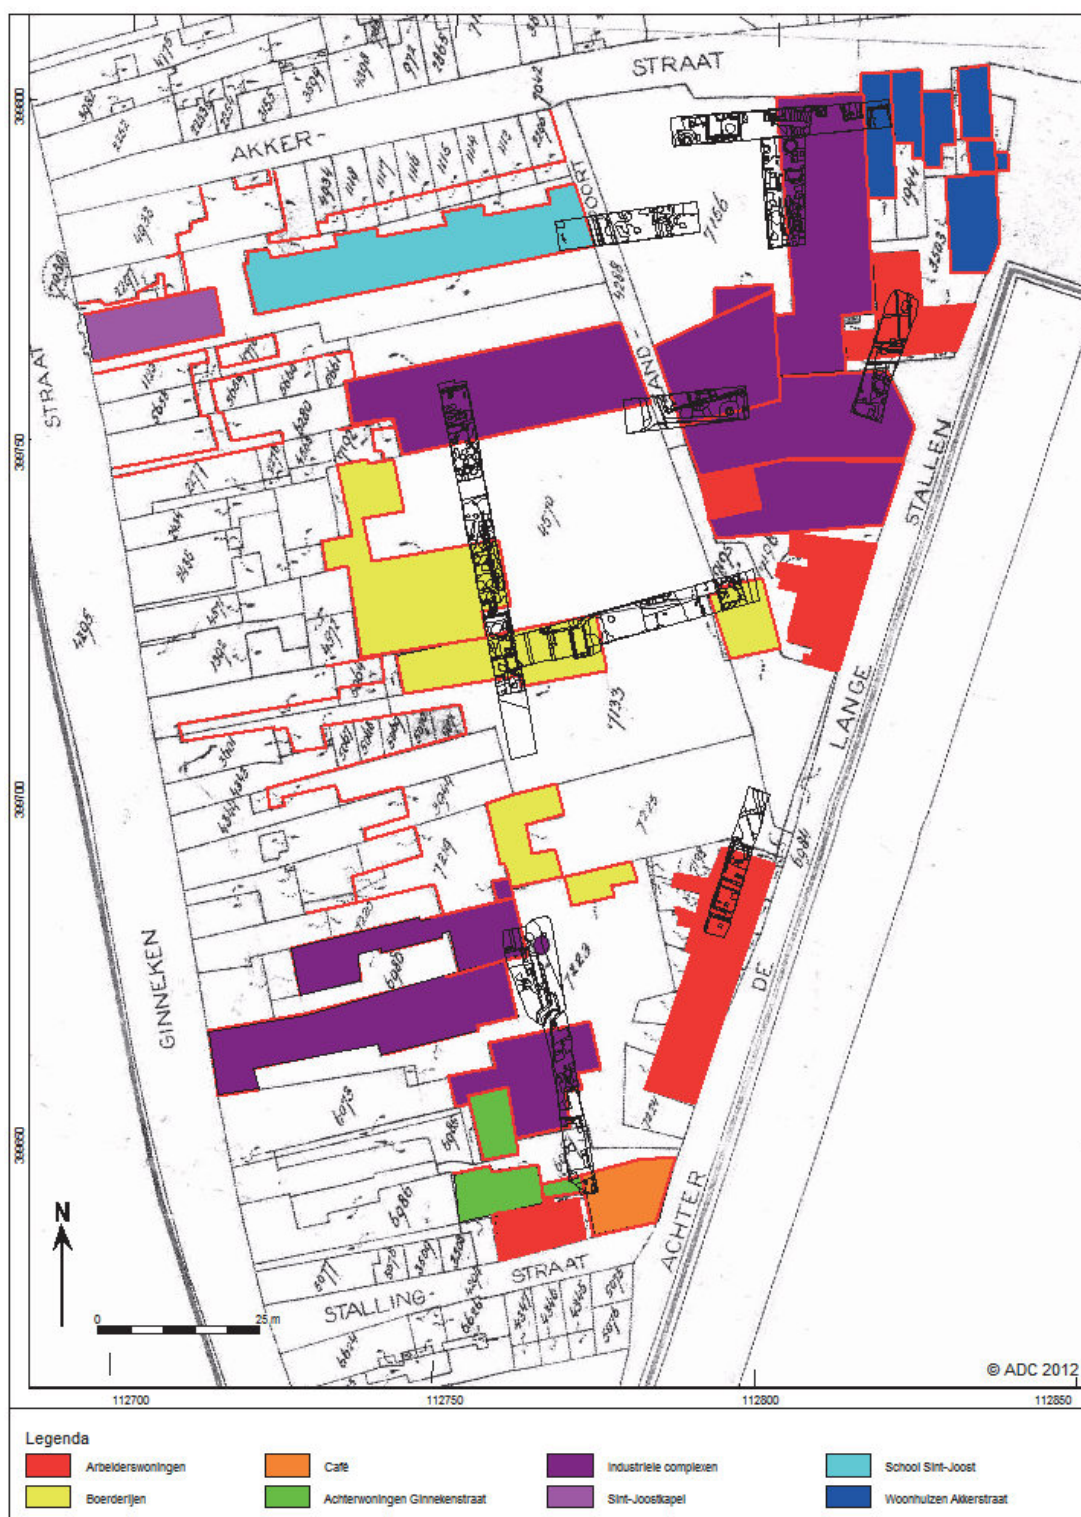
Afb. 128 De sporenkaart geprojecteerd op de kadastrale kaart uit 1953 met daarop aangeduid de verschillende gebruiksfuncties van de gebouwen.

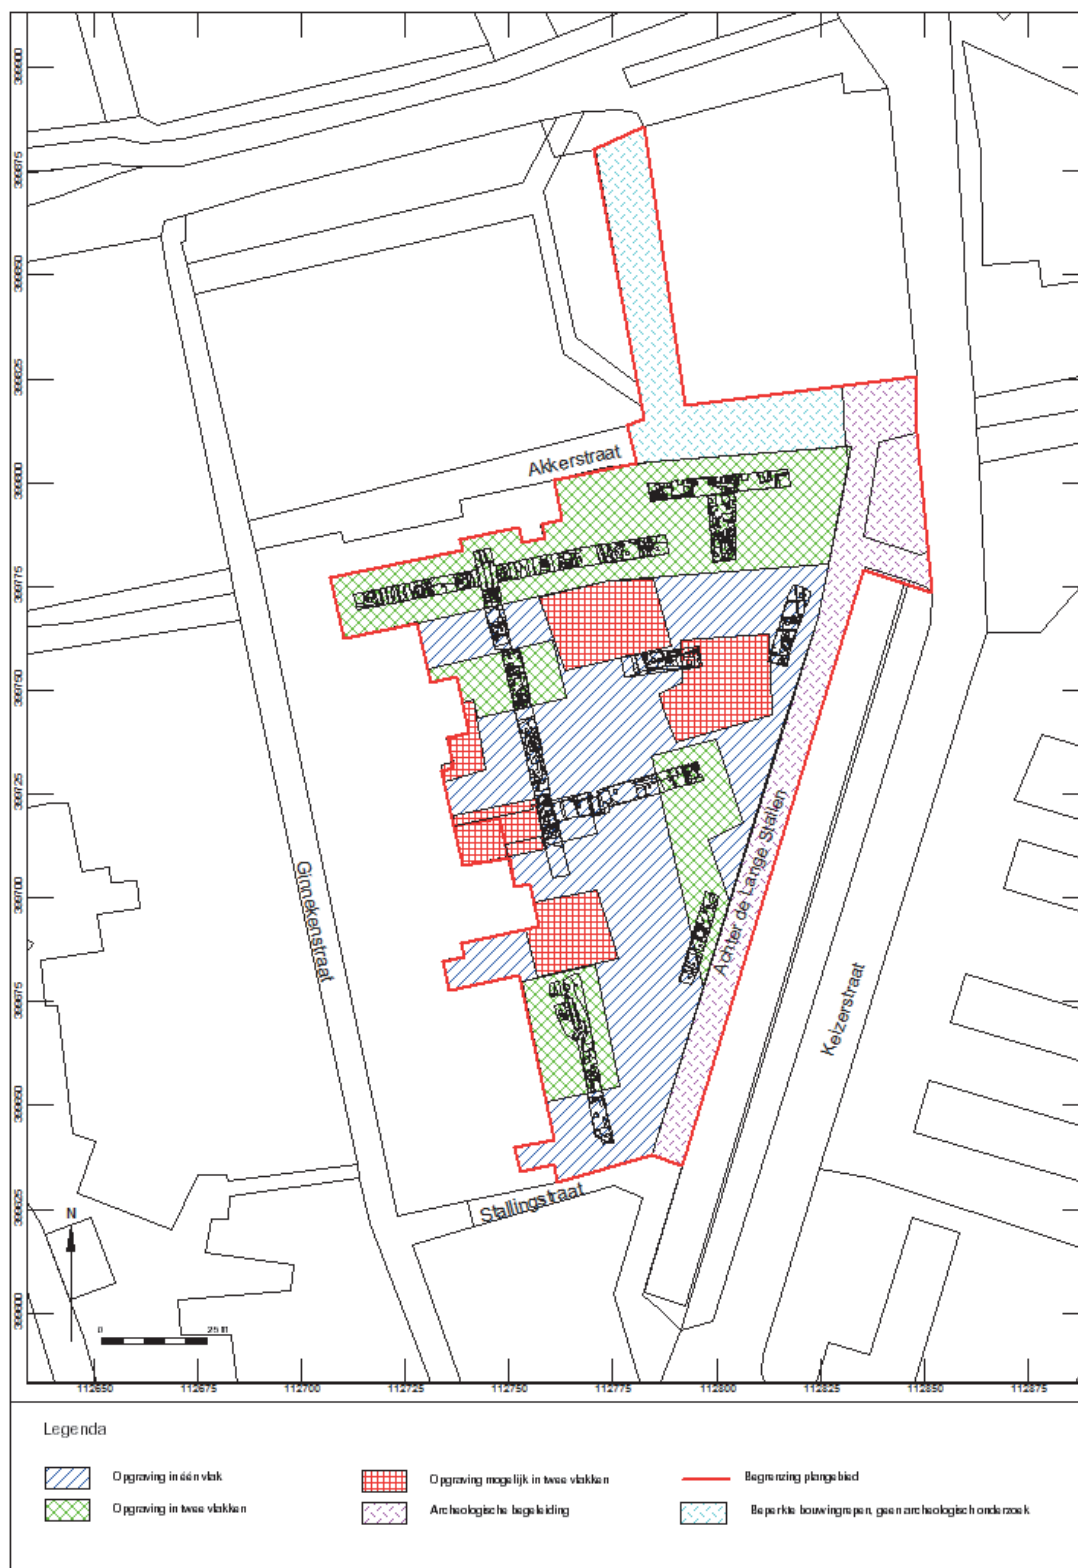
Afb. 130 Selectiegebied met sporenkaart.
