Erfgoedrapport Breda 268

# Breda Begijnhof Grafkelder

Inventariserend veldonderzoek door middel van  
proefsleuven

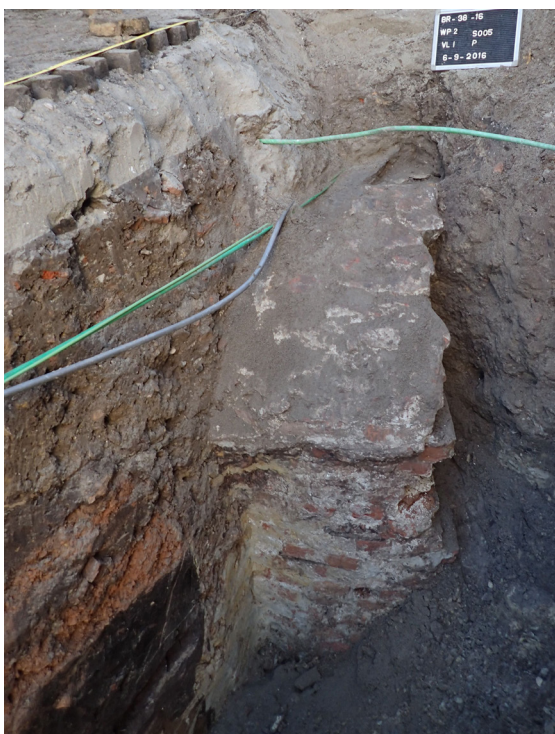
Afb. 7.  
Links foto van de waterput in het veld. Rechts tekening van de doorsnede door waterput S 005 met bodemopbouw.

De C-horizont (S 950) bestaat uit licht geel zand met oervlekken. Deze natuurlijke bodem lag circa 1,7 meter onder het maaiveld op ongeveer 1,4 meter boven NAP. Op deze natuurlijke dekzandbodem was nog een inspoelingslaag (B-horizont S 960) aanwezig die bestond uit lichtbruin grijs matig lemig zand. Deze B-horizont werd afgedekt door twee ophogingslaagslagen van samen ongeveer 60 centimeter dik (S 984 en S 985). Deze lagen bestonden uit oranjebruin en bruin matig lemig zand met baksteenspikkels en mortelspikkels. Daar bovenop lag een ophogingspakket waarin zeer veel baksteengruis, puin, mortel en houtskoolfragmenten aanwezig waren (S 983-981-980). Ten slotte werd het afgedekt door een recent

verstoorde laag (S 999) die is ontstaan bij de aanleg van kabels en leidingen en straatwerk (zie afb. 7).

In werkput 2 is de werkput tot op een diepte van 220 centimeter onder het maaiveld uitgegraven. Daardoor kon de stratigrafie tot in de natuurlijke bodem worden waargenomen. Dat was bij de andere werkputten niet mogelijk. Werkput 1 is uitgegraven tot 94 centimeter onder maaiveld, en werkput 3 is op 80 centimeter diepte aangelegd. De bovenkant van de twee waterkelders die in de werkputten 4 en 5 zijn gezien lagen respectievelijk op 30 en 10 centimeter onder maaiveld. De bodemopbouw zal hier beschreven worden zoals deze is aangetroffen in werkput 2 naast de waterput S 005 (afb. 7).

past zodat de waterput in de ondergrond bewaard kon blijven. De waterput was overkluisd en werd afgesloten met een natuurstenen afdeksteen (Afb. 7 vulling 4). In het vlak was ook de insteek (Afb. 7 vulling 1) van de put goed te zien die aan deze kant maar 40 centimeter uitstak buiten de bakstenen ring. De waterput was opgebouwd uit oranje/rode bakstenen en gemetseld met kalkmortel. Het baksteen-formaat mat 23 x 11,5 x 6 centimeter en de 5-lagenmaat was 36 centimeter. Aan de hand van de bolling van de bakstenen ring wordt de diameter van de buitenkant van de bakstenen put geschat rond 2,5 meter. Dit is een flinke diameter voor een waterput. Wanneer we de put reconstrueren komt deze net onder het huidige begijnhuisje nr. 81 te liggen. Daarom is het onmogelijk dat de put heeft gefunctioneerd ten tijde van het huidige begijnhuisje 81. In de publicatie van Veerman lezen we dat huidige westgevel van het huisje daar pas in 1860 is aangelegd en dat de westgevel van de voorganger van dit huisje enkele meters naar het oosten lag.<sup>9</sup> Op het kadastrale minuutplan van 1824 is de oude situatie nog te zien

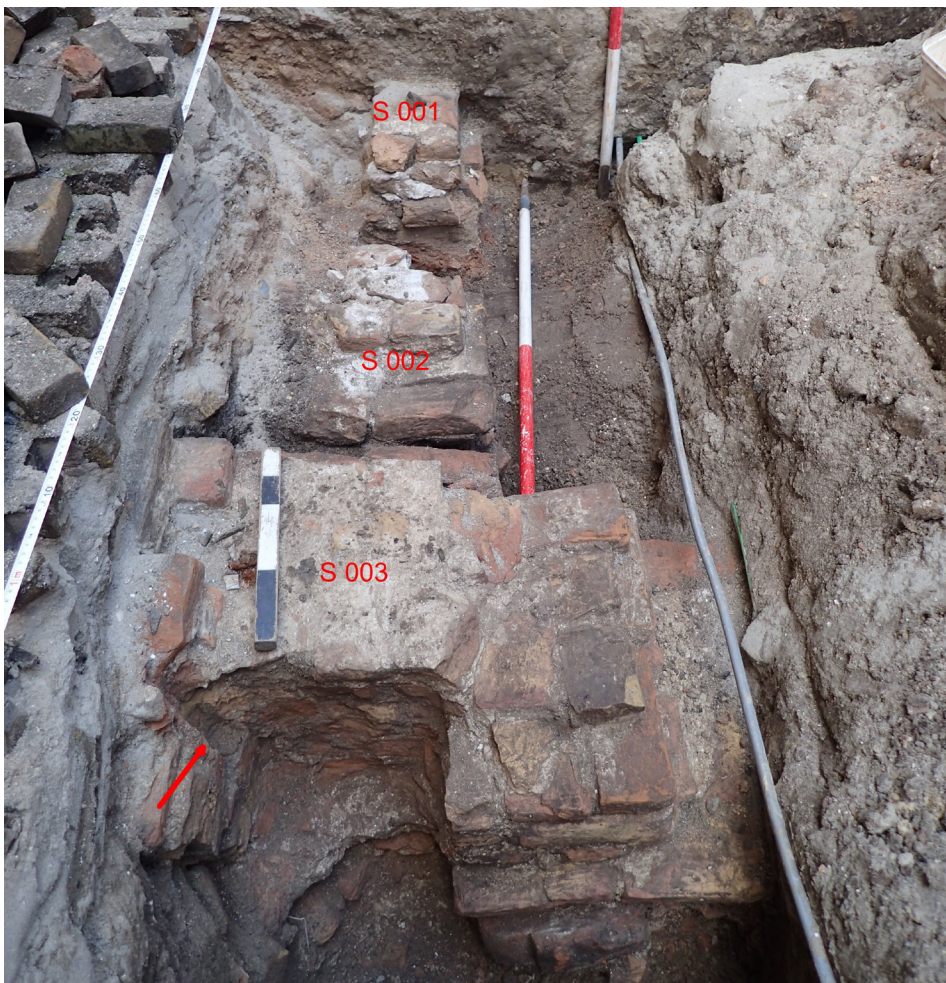
Afb. 8.

In de werkputten 1 en 3 zijn in totaal zes nummers gegeven aan verschillende muurfundamenten. In werkput 1 zijn er twee muurdelen (S 001 en S 002) gevonden die waarschijnlijk tot hetzelfde fundament behoord hebben (Afb. 8). Tussen de muren is een deel weggebroken waardoor er geen aansluiting meer was. S 001 bestond nog uit drie lagen baksteen gemetseld met kalkmortel. En had aan de west zijde een versnijding van zes centimeter. De muur lag op een puinfundament. Er is gebruik gemaakt van oranje iets gelige zachte baksteen dat gemetseld was met kalkmortel, het baksteenformaat was 19 x 8,5 x 4,5 centimeter. Aan de oostkant was de muur weggebroken en was alleen een uitbraaksleuf (S 004 ) zichtbaar. Van het tweede muurdeel S 002 waren nog twee baksteenlagen bewaard. De gebruikte bakstenen en de mortel waren vergelijkbaar met die van S

**Foto van werkput 1 waarin de muurfundamenten met de spoornummers 001 t/m 003 te zien zijn. Op de foto is aan de onderkant van S 003 het uitgehakte vierkante gat te zien, en bij de pijl het mogelijke doorgat.**

001. Ook S 002 was gefundeerd op puin. Hoe diep de puinfundering was kon niet worden vastgesteld. Ook hier was een versnijding aanwezig aan de westzijde van de muur. S 002 lijkt aan de noordkant afgewerkt en staat niet in verbinding met S 003. Dit beschouwend kan geconcludeerd worden dat S 001 en 002, één doorlopend muurfundament hebben gevormd en dat deze aan de noordzijde eindigt. Ten noorden van dit muurfundament ligt S 003.

S 003 is een oost-west georiënteerde muur en loopt aan de oost- en westzijde verder buiten de proefsleuf. Hoever dit muurfundament heeft doorgelopen was niet te achterhalen. Het baksteenformaat en het uiterlijk van de bakstenen is vergelijkbaar met dat van S 001 en S 002. Ook deze muur was gefundeerd op puin. Van het muurwerk S 003 waren nog acht baksteenlagen aanwezig. De muur heeft aan de noord- en zuidzijde een versnijding die ongeveer acht centimeter uitsteekt. Aan de westzijde lijkt de muur ook een versnijding te hebben. Dit zou betekenen dat de muur aan de westzijde eindigt. Het is echter ook mogelijk dat de muur aan de westzijde is weggekapt voor de aanleg van kabels en leidingen en dat deze verder doorloopt. Aan de noordzijde van fundament S 003 (zie Afb. 8), is een vierkant gat weggehakt in het baksteen en in dit vierkante gat is aan de oostzijde een halfronde inkeping met een diameter van 6 cm gezien. Deze inkeping doet denken aan een dookgat en dit zou impliceren dat er in het uitgehakte vierkante gat een bouwelement van natuursteen heeft gestaan. Dookgaten werden gebruikt om verschillende bouwelementen door middel van het gieten van lood aan elkaar te verbinden. Het muurfundament (S 001 en 002) ligt parallel aan de gevel van de huidige Waalse kerk, op ongeveer één meter ten westen daarvan. S 003 ligt haaks op de gevel ongeveer ter hoogte van de noordkant van de voormalige doorgang. Waarschijnlijk moeten deze fundamente in verband worden gebracht met een aanbouw tegen de westgevel van de Waalse kerk. Deze aanbouw is te zien op de kadastrale minuut van 1824 (Afb. 9) en is er waarschijnlijk gebouwd na 1649 (wanneer de westelijke toegang van de kerk wordt dichtgezet) en voor de bouw

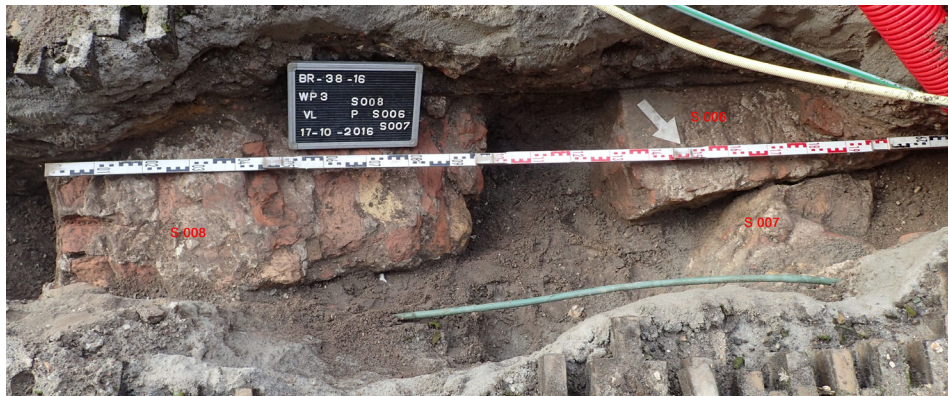
In de meest noordelijke werkput (werkput 3) zijn verschillende bakstenen fundamenteen gevonden. S 006 behoort waarschijnlijk tot hetzelfde muurfundament als S 008. Een deel van dit fundament is in het midden weggebroken waardoor de verbinding niet zichtbaar was. Dit muurwerk is noordwest-zuidoost georiënteerd. S 008 is aan de zuidoostzijde weggebroken maar heeft waarschijnlijk

Afb. 10.  
Foto van werkput 3 waarin de muurfundamenteen met de spoornummers 006 t/m 008 te zien zijn.

doorgelopen. En aan de noordwestkant liep S 006 verder door buiten de werkput. Het baksteenformaat van dit fundament is 20-22 x 10 x 4-6 cm en de 4-lagenmaat is 24 cm. Het fundament is opgebouwd met oranje/gele bakstenen en gemetseld met kalkmortel. Wanneer we dit muurwerk projecteren op de kadastrale minuutplan van 1824 blijkt dat het fundament (S 006/008) exact in lijn ligt met de voormalige zuidgevel van de Galerijzaal. In beginsel was deze galerijzaal aan de noordelijke zijde tegen de stadsmuur aangebouwd. Rond 1650 wordt er aan de noordoostkant van de galerijzaal het Groothuis of Groot Achterhuis gebouwd.<sup>8</sup> Bij de aanleg van het groothuis veranderd de gevellijn van de Galerijzaal (op de locatie van werkput 3) en komt het Groothuis daarvoor in de plaats. Het aangetroffen muurwerk wordt daarom gekoppeld aan de gevel van de galerijzaal vóór 1650 (Afb. 11).

S 007 staat schuin en koud tegen S 006 aan. S 007 loopt aan de noordzijde verder buiten de werkput. Het lijkt er op dat S 007 later tegen S 006 is aangebouwd. In S 007 is gebruik gemaakt van oranje/gele bakstenen die gemetseld zijn met kalkmortel en waarvan het baksteenformaat 20 x 9 x 6 cm is.

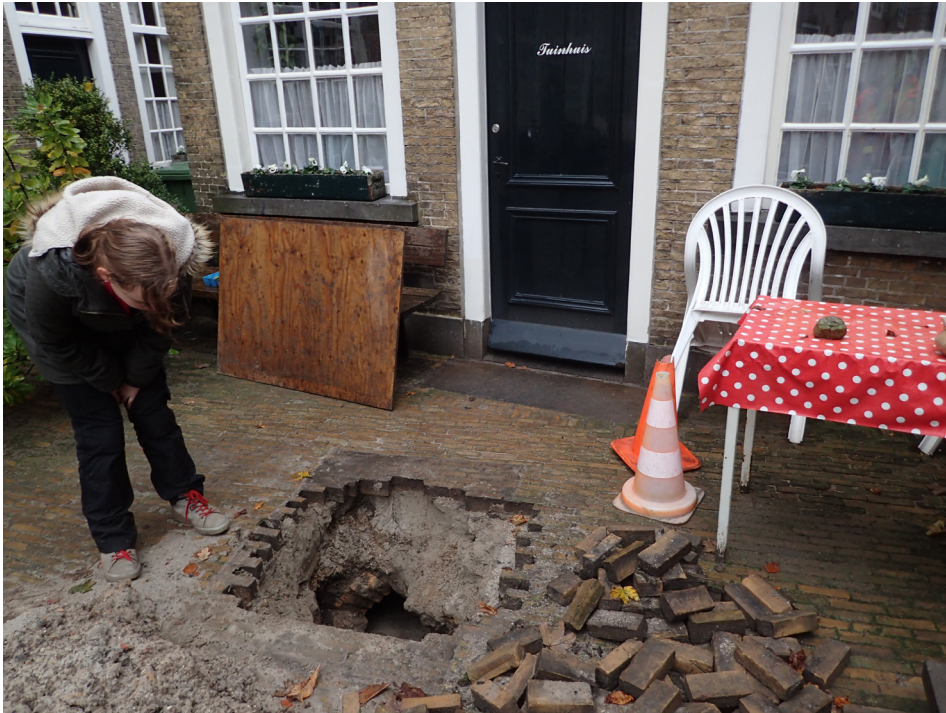
Afb. 12.  
De ligging van de waterkelder (S 009) zoals deze bij werkzaamheden werd aangetroffen.

Tijdens werkzaamheden aan kabels en leidingen en het repareren van verzakkingen in de bestrating zijn nog twee waterkelders gevonden. De eerste kwam te voorschijn bij werkzaamheden voor het tuinhuis (voorheen privatenhuisje) (Afb. 12). De kelder werd op 30 centimeter onder het maaiveld ontdekt. Deze gewelfde kelder (S 009) was met kalkmortel gemetseld en was opgebouwd uit bakstenen met een formaat 16 x 8 x 4 centimeter. De kelder was 1-steens dik en opgebouwd met gele baksteentjes. Bovenin het keldergewelf was een eerdere beschadiging opgevuld met beton. Mogelijk is dit veroorzaakt bij de aanleg van een koperen waterleiding die nog in het gewelf aanwezig was. De kelder lag vóór het privatenhuisje en was aan de zuidzijde afgewerkt met een halve koepel en stond aan de noordzijde (koud) tegen het fundament van het privatenhuis aan. Aan de noordkant, daar waar de kelder het fundament van het privatenhuis raakt, is het gewelf afgewerkt met een rollaag. De kelder stak ongeveer 1.80 meter uit buiten de gevel van het privatenhuisje en was ongeveer 1.50 meter breed. De diepte van de kelder hebben we niet kunnen vaststellen. De kelder was gedeeltelijk volgestort met puin maar omdat er nog een gedeelte hol was konden we aan de binnenzijde enkele foto's maken en enkele metingen verrichten (Afb. 13). De kelder is te dateren na 1856, het jaar waarin het privatenhuisje wordt gebouwd.<sup>10</sup>

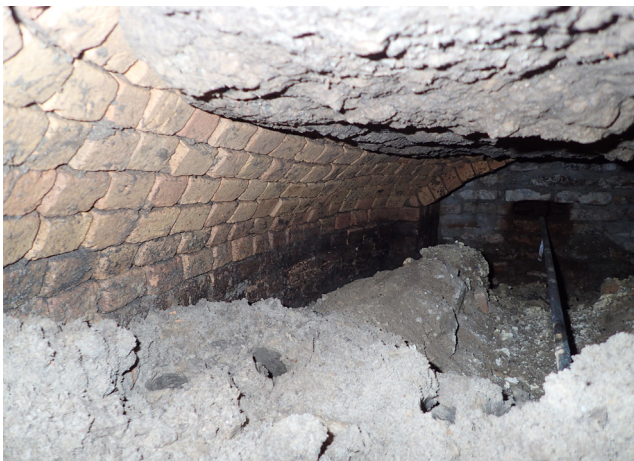
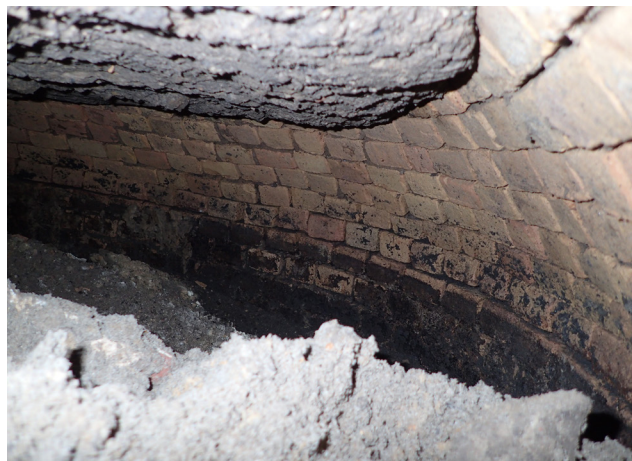
Afb. 13.

**Links: Binnenkant van de waterkelder met zicht op de aansluiting op het privatenhuisje. In het midden de koperen waterleiding. Foto genomen richting het noordoosten. Rechts: Binnenkant van de kelder waarin de ronding van het halve koepelgewelf te zien is. Foto genomen richting het oosten.**

De tweede waterkelder (S 011) is aangetroffen bij werkzaamheden in de kruidentuin ten oosten van het begijnhuisje 35. Ook hier werd een overkluisde kelder aangetroffen (Afb. 14). Deze kelder had een tongewelf. De oostzijde was, in tegenstelling tot de kelder voor het privatenhuisje, recht afgemetseld. De kelder

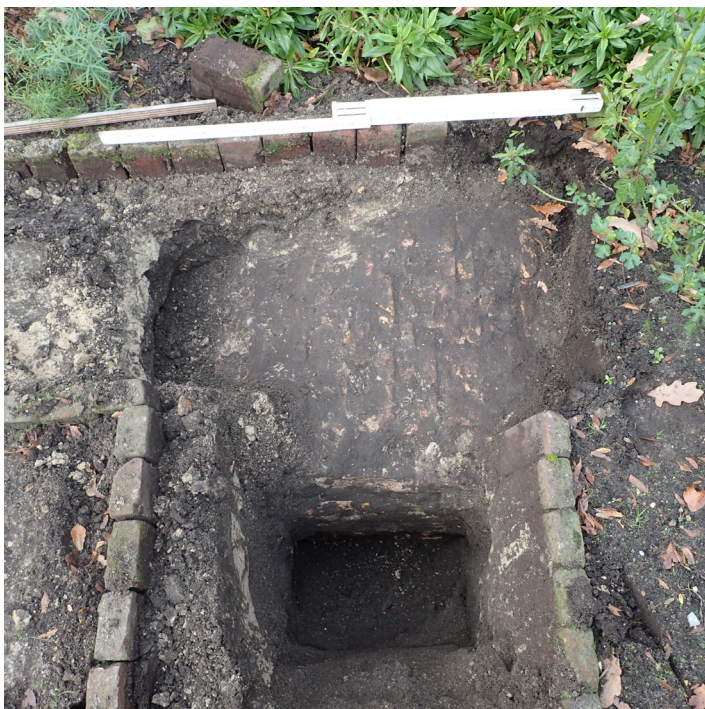
Afb. 14.

**Bovenaanzicht waterkelder S 011. Foto genomen richting het westen.**

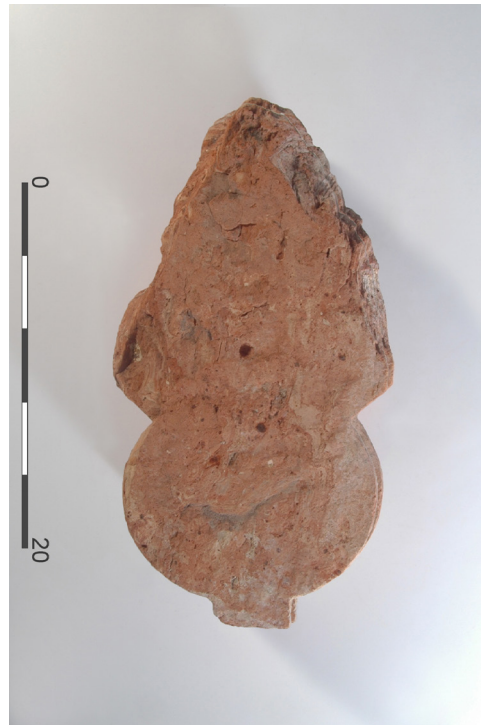
Afb. 15.

Links: Foto van de profielsteen (BR-36-16.004BWM-BC0325) Rechts: Doorsnede van de profilering van de 15e eeuwse kloosterboog. Uit: Veerman 2017 P 91.

In totaal zijn er 23 stukken (ongeveer 18,5 kilo) bouw materiaal en mortel verzameld. Dat is 29 % van het totale vondstenspectrum. Er zijn vooral bakstenen en mortel van de verschillende muurdelen meegenomen. Enkele bakstenen vallen hierbij op. In de puinfundering van het muurfundament met spoornummer 003 is een geprofileerde baksteen aangetroffen. Deze oranje rode profielsteen heeft een kenmerkende vorm en is gebruikt in een open boog met een peerkraal-profiel (afb. 15).<sup>12</sup> Bij bouwhistorische onderzoeken naar het Begijnhof zijn op verschillende plaatsen resten van het 15e eeuwse klooster teruggevonden. Kenmerkend daarvoor zijn de geprofileerde kloosterbogen. De geprofileerde baksteen die we aantreffen is een van de stenen die in 15e eeuwse boogvorm heeft gezeten (zie afb.15).
