## Antea Group Archeologie 2015/119

### Archeologische Opgraving

Archeologisch onderzoek ten behoeve van de  
ontwikkeling 'Gasthuispoort' aan de Vlaszak te  
Breda.  
Bijlagen

projectnummer 401522  
definitief revisie 00  
22 oktober 2019

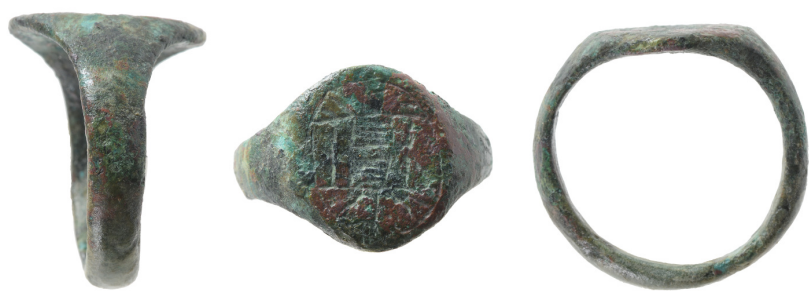
| <b>Onderzoek / behandeling:</b><br><br>De ring is ter stabilisering van bronsrot behandeld in benzotriazol onder vacuüm.<br>De losse delen zijn op hun plaats teruggezet en puntsgewijs gefixeerd met cyanoacrylaat.<br>De aanslag is mechanisch verwijderd tot aan het originele oppervlak (deels onder het binoculair).<br>Ontbrekende delen van de ring en fragmenten van het oppervlak zijn aangevuld met ingekleurde glaspareel en cyanoacrylaat.<br>Ter versteviging is het voorwerp geïmpregneerd met Paraloid B72.<br>Het oppervlak is behandeld met microwas. | <b>Foto na behandeling:</b> 150946<br><b>Opmerking:</b> Drie aanzichten van de ring<br><br> | |

| <b>Beschrijving / toestand:</b><br><br>Werknummer 11<br><br>Het betreft een vingerring met een gegraveerd schild.<br>De ring is in drie delen gebroken.<br>Een deel van de scheen ontbreekt.<br>Het voorwerp is overdekt met dikke corrosieaanslag. Delen van deze aanslag zijn los geraakt.<br>Het oppervlak heeft een groene en rode patine gekregen door de corrosiewerking.<br>Het materiaal is sterk gecorrodeerd, aangetast door bronsrot. Het materiaal onder het oppervlak is deels verpoederd.<br>Het oppervlak is aangetast, er zijn putjes ontstaan. Aan het oppervlak bevinden zich corrosiebultjes.<br>Fragmenten van het oppervlak ontbreken. | <b>Foto voor behandeling:</b> 146007<br><b>Opmerking:</b><br><br> | |

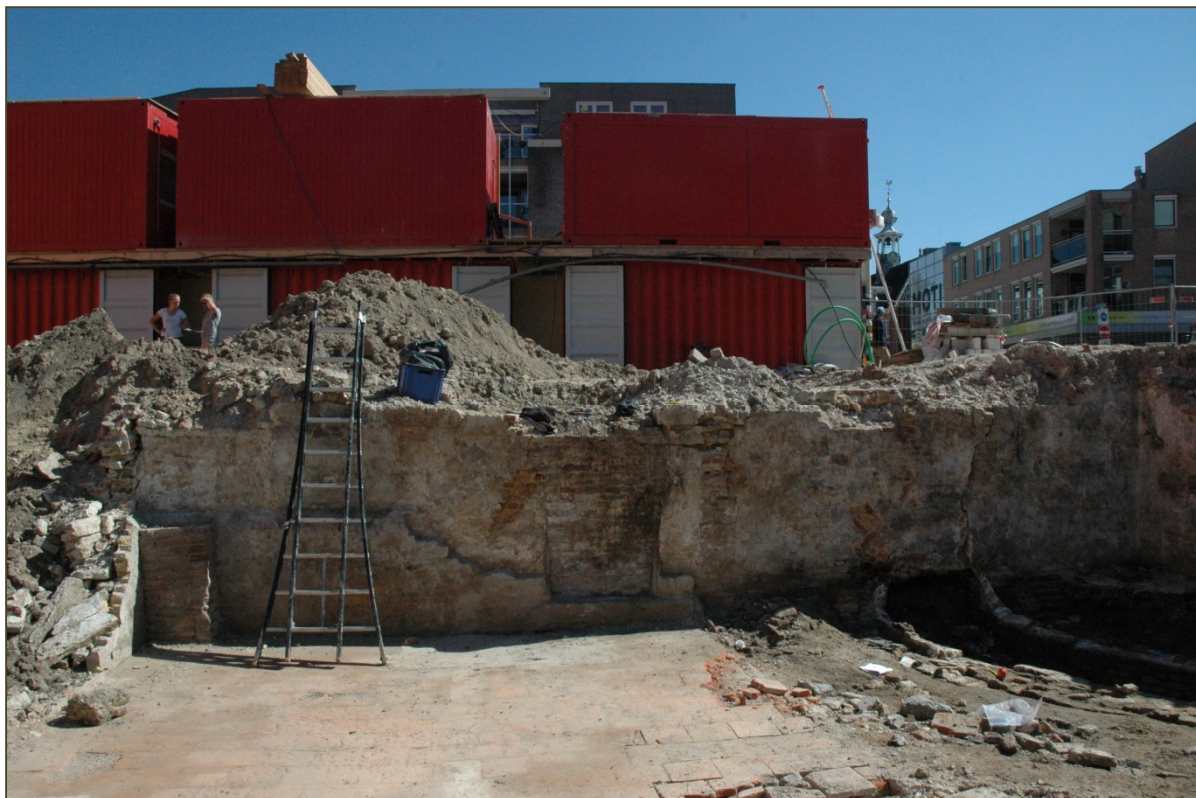
## 01 Boog in noordoostmuur / overkluizing

De opening is ongeveer 110 cm breed en omdat hij nagenoeg half rond gesloten is vanaf de keldervloer gezien bijna half zo hoog, ongeveer 50 cm. De brede randen aan weerskanten van het kanaaltje lopen teniet op de keldermuur. De boogopening was bij aanvang van de opname gedeeltelijk afgedicht met een schijfje metselwerk die tegen de ronding was aan gemetseld (zie op de voorafgaande foto: rechtsonder). Hij liep onder min of meer recht – al waren er reeds wat bakstenen uitgevallen. De schijf was een halve steen dik. De voorzijde lag gelijk met het wandvlak van de muur aan de kelderkant. Na documentatie en overleg werd de schijf er uit geslagen, zodat het achterliggende beter bekeken kon worden.

In de berg aarde – het enige dat van te voren van buitenaf te zien was geweest – werden talloze kleine fragmenten vensterglas gevonden. Ze bevonden zich in een laagje dat door zijn regelmaat de indruk wekte te zijn neergelegd. Een flink aantal glaasjes had stopverfresten.

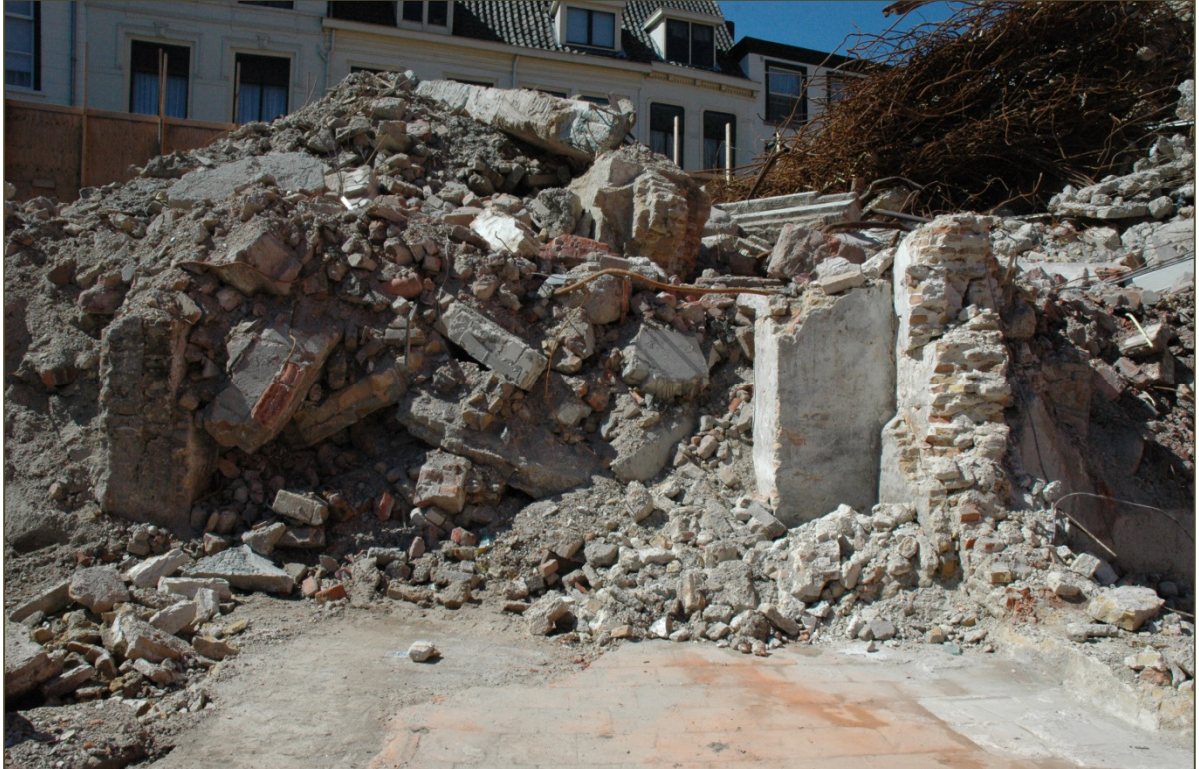
Dit verticale stuk metselwerk stond tijdens de opname grotendeels ingeklemd tussen puinbrokken. Vanuit het noordoosten was niettemin waar te nemen dat er drie schijven tegen elkaar zijn gezet. In aanzicht gaat het om, van links naar rechts, een schijf van 23 cm breed (tienlagenmaat 65 cm), een middelste schijf van 17 cm en rechts een schijf van 9 cm breed (koppen in aanzicht, tien lagen 46 cm).

Blik naar het westen, met rechts spoor 06, muurhoek, en links spoor 07, het pijlertje.

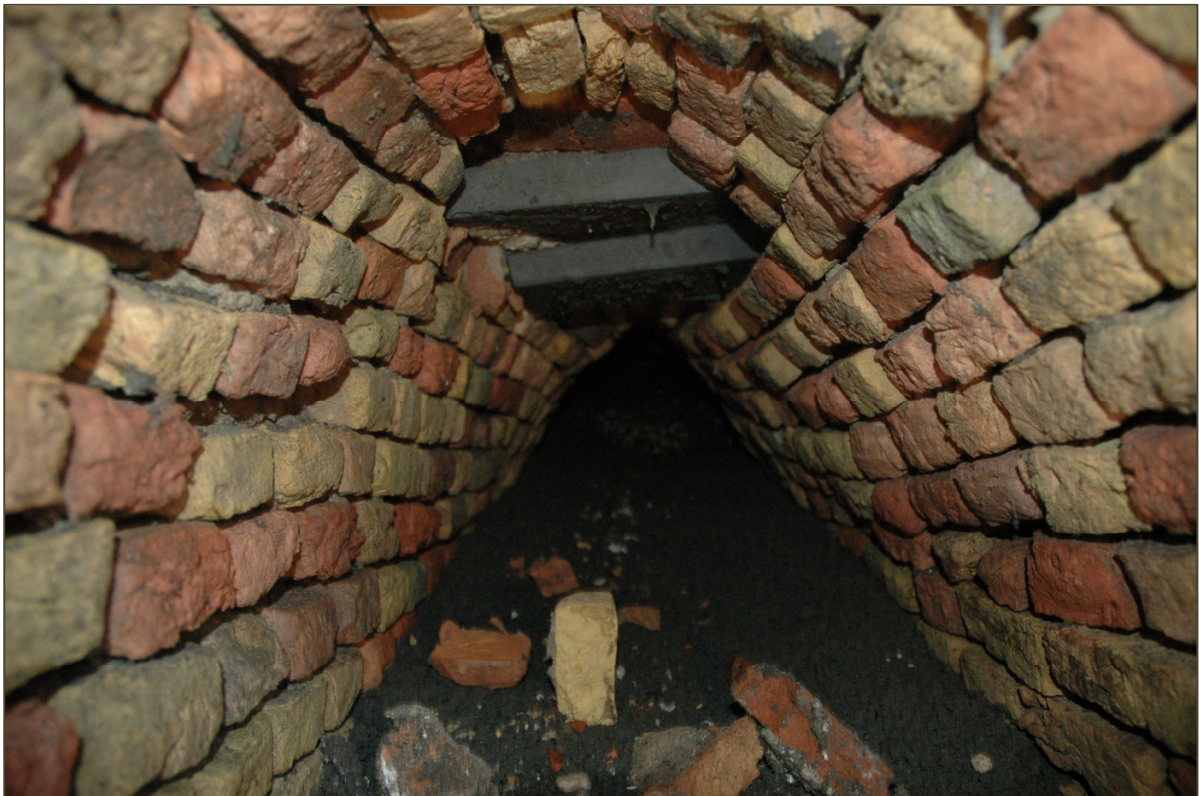
Het tweede gemetselde gewelf is kleiner dan het meer zuidoostelijk gelegen exemplaar (de overkuisde Verloren Kost, WP10-01). Dit tweede gewelf volgt een sterk hellend verloop in de richting van de noordoostelijk gesitueerde kademuur (WP12-09). Het lijkt er op dat de helling samen hangt met weggelijden van de onderliggende grond, vanwege instabiliteit. Die grond bevat het veertiende-eeuwse grachtprofiel en het bijbehorende talud. Dit is tijdens de opgraving goed zichtbaar geworden.

Het tunneltje verandert in de richting van de kademuur van vorm. Van een halfronde doorsnede met een zelfs wat gedrukte boogvorm verloopt hij naar paraboolvormig spits. Het is bij deze overkluizing de vraag waar hij eindigt: loopt hij teniet op de kademuur, en daarmee getuigend van een destijds opgegeven functioneren bijvoorbeeld vanwege de te groot geworden helling? Of gaat hij er doorheen, om ver onder de waterspiegel uit te monden? Wat doen de twee balkjes daar in het gewelf (zie foto)? Een gat om te putten of voor iets anders (ontstoppen, controle, luchten)?

Blik in de kleine overkluizing richting kademuur. Gele en rode bakstenen in een los halfsteens verband. Wat betekenen die twee balkjes?

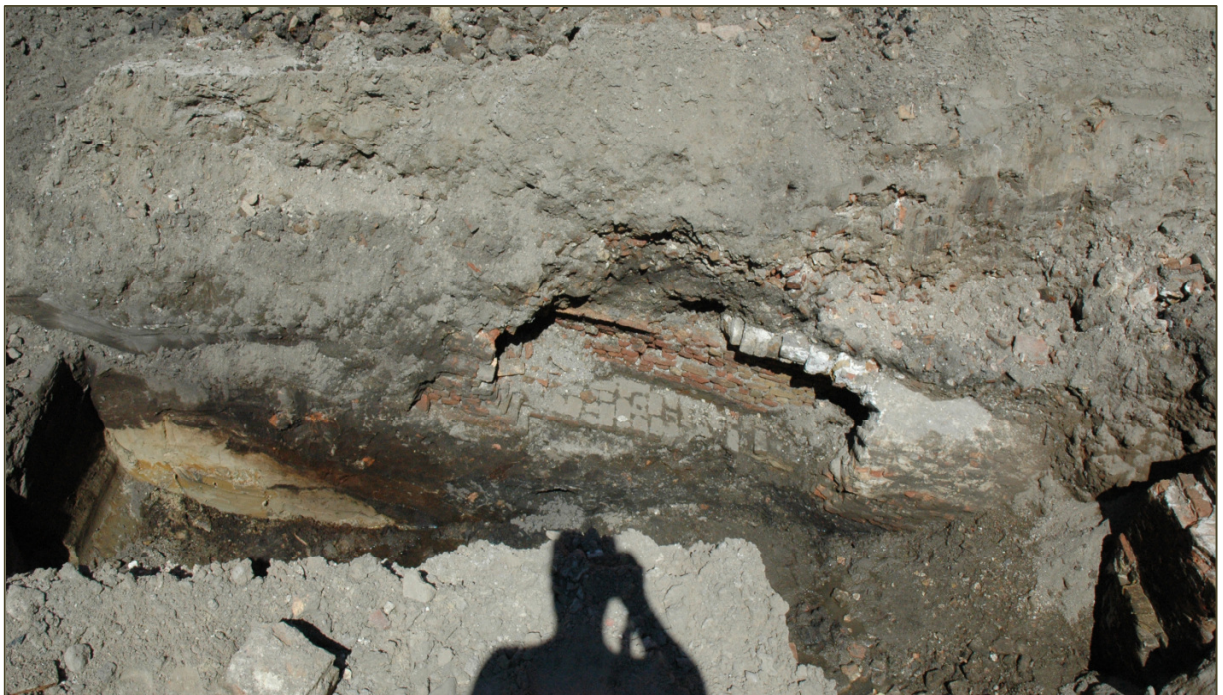
WP12-11

De twee grachtprofielen zullen door de archeologen nauwkeurig worden beschreven. Dát we hier de zuid(west)elijke wal in het zicht hebben gekregen staat buiten kijf, net als het ontbreken van enig spoor van de veertiende-eeuwse stadsmuur.
