Erfgoedrapport Breda 374

# Breda

## KMA muurwerk oostgracht

Opgraven (variant Archeologische Begeleiding)

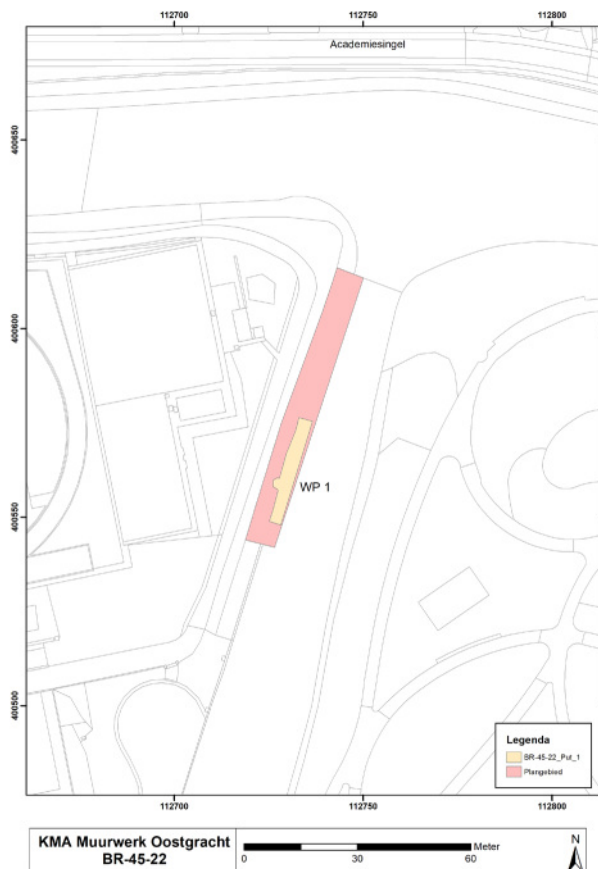
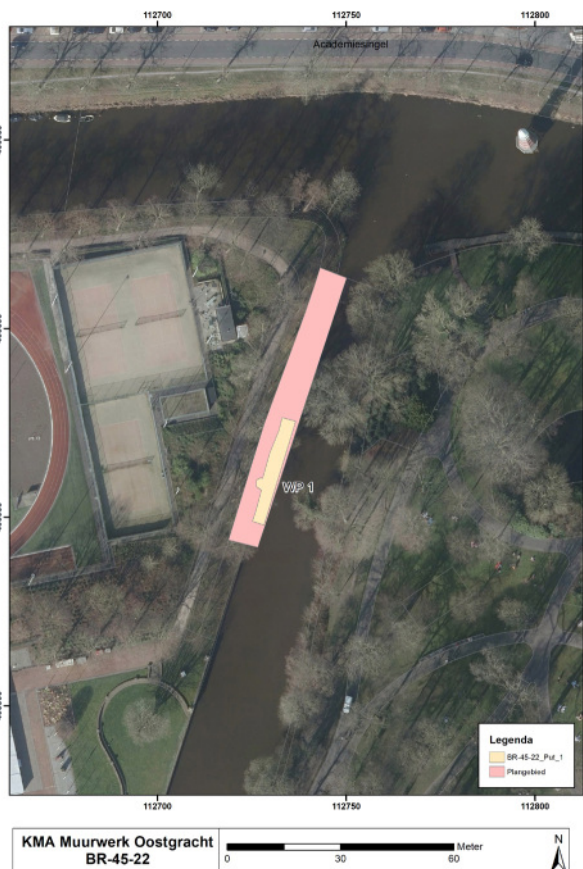
Afb. 8.  
Links plangebied KMA  
muurwerk oostgracht met  
de locatie van werkput 1 op  
de huidige kadastrale kaart,  
rechts op de luchtfoto.

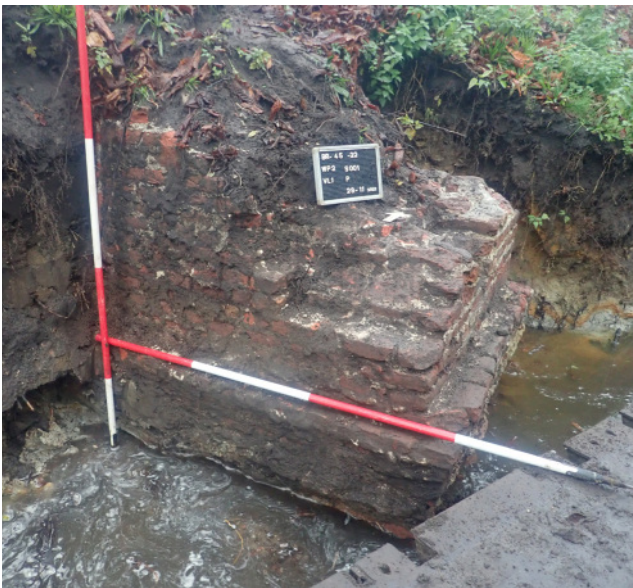
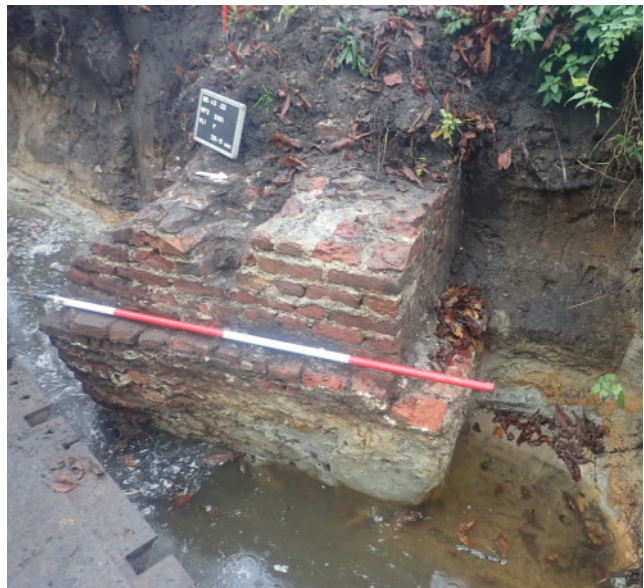
S 001 is het meeste noordelijk aangetroffen muurwerk. Dit muurdeel liep aan de westzijde verder de aarden wal in en stak ongeveer 1,5 meter richting het oosten de gracht in. Het muurwerk was oost-west georiënteerd en aan de zuid, noord en oostzijde afgewerkt. Dit muurdeel is een uiteinde van een verder richting het westen doorlopende muur of een steunbeer van een muur die noord-zuid georiënteerd was.

Afb. 11.  
Muurwerk S 001, rechts  
foto genomen richting het  
noorden, links foto richting  
het westen.

Omdat we niet verder onder het talud van de aarden wal konden kijken was het niet te achterhalen of we hier te maken hadden met het uiteinde van een muur of met een steunbeer.

Het muurwerk was opgebouwd met oranje/rode bakstenen en gemetseld met kalkmortel. Het baksteenformaat van dit muurwerk mat: 24,5 x 11 x 5,5 cm. Het baksteenformaat onder en boven de versnijding was hetzelfde. In het muurwerk zaten veel halve en driekwart bakstenen verwerkt. De 10-lagenmaat van dit metselwerk mat 70 cm. Het muurwerk had een versnijding aan de noord-, oost en zuidzijde. Deze versnijding stak aan de zuid- en westzijde 10 cm, en aan de noordzijde 20 cm uit

ten opzichte van het bovenliggende muurwerk. De muur liep onder de versnijding een beetje taps naar binnen toe terug. Het hoogste niveau waarop het muurwerk nog aanwezig was lag op 1,50 m +NAP, de versnijding lag op 0,63 m +NAP en het muurwerk is gezien tot op 0,07 m -NAP maar liep nog verder door naar beneden. De diepte van de onderkant van het muurwerk kon niet worden vastgesteld omdat dit onder het waterniveau van de gracht lag. Aan de zuid- en oostkant van S 001 waren veel morteluitstulpingen 'zogenaamde baarden' aanwezig. Dit duidt erop dat de muur vanuit een funderingssleuf is gemetseld. Aan de oostzijde van het muurwerk was te zien dat hier nog veel aangekoekt zand zat (waarin de natuurlijke bodemopbouw te zien was) dit is ook een aanwijzing dat de muur vanuit een funderingssleuf is aangelegd. Wanneer we de verschillende vestingkaarten projecteren op het aangetroffen muurwerk kunnen we dit muurwerk niet relateren aan bekende bouwelementen die op de kaarten te zien zijn.

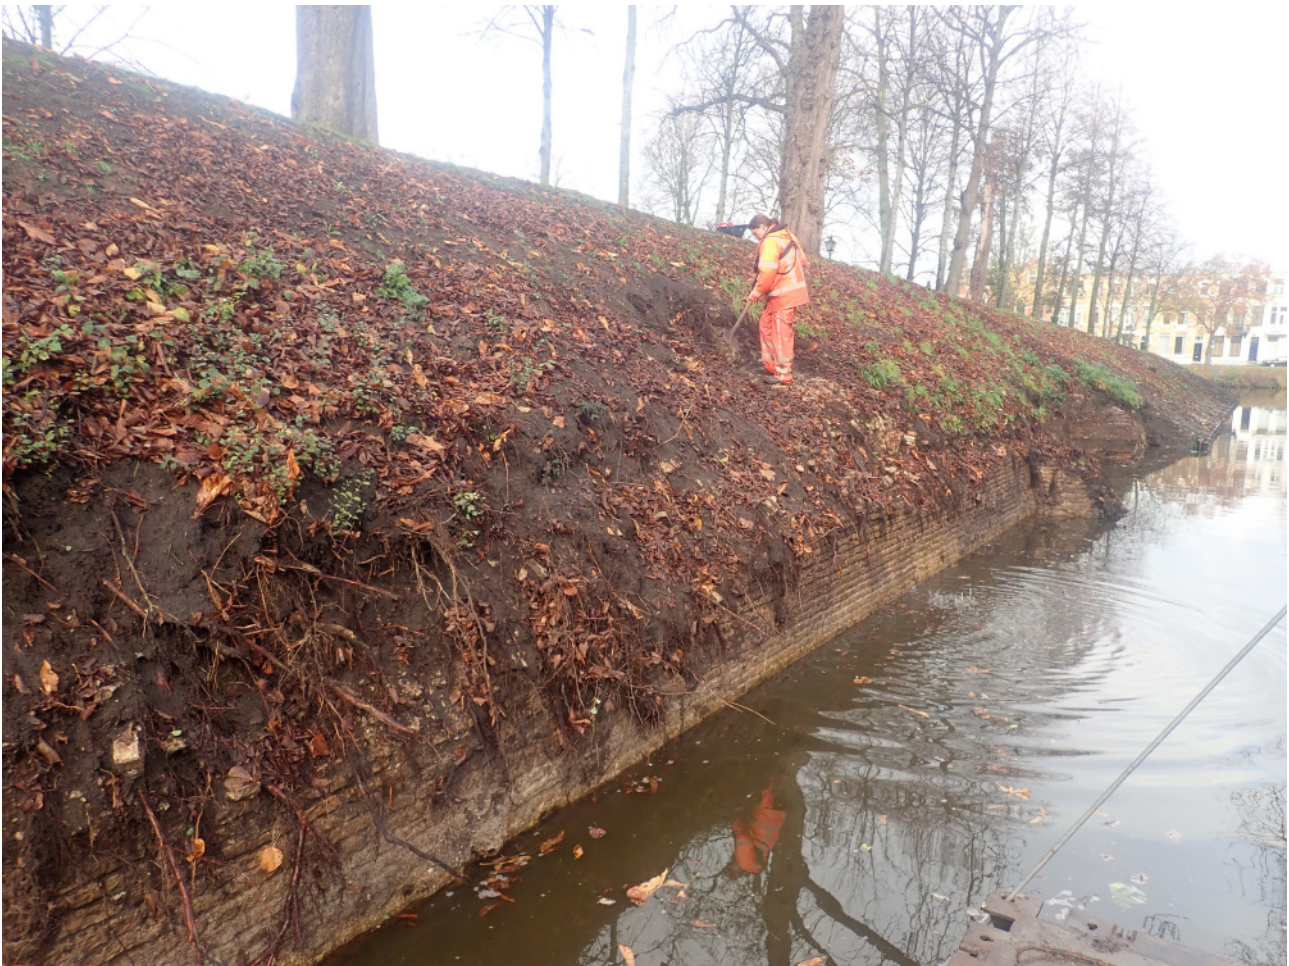
Iets zuidelijker is muurwerk gevonden dat spoornummer 002 gekregen heeft (afb. 10 en 12). Dit muurwerk is onder het talud van de aarden wal te voorschijn gekomen en sluit aan op de huidige kademuur.

Afb. 12.  
Muurwerk S 002. De gele bakstenen die te zien zijn op de foto behoren tot het parament (S 002 vulling 1).

Deze muur is opgebouwd in twee fases waaraan twee vullingen zijn gegeven. Vulling 2 is gegeven aan het 16e eeuwse muurwerk dat gefungeerd heeft als bekledingsmuur van de oostelijke wal, ook wel revêtement genoemd. Het revêtement hoorde bij de fortificatie, aangelegd door Hendrik III van Nassau dat tussen 1531 en 1535 moet zijn gebouwd. Het baksteenformaat van het revêtement was 20 x 10 x 4

cm en bestond uit rode en roze baksteen met kalkmortel en er waren veel gebroken stenen in verwerkt.

Vulling 1 is gegeven aan een latere bekledingsmuur, het parament, dat waarschijnlijk bij de restauratie na de tweede wereldoorlog tegen het revêtement is aangebouwd. Dit parament was opgebouwd met gele baksteentjes en liep naar beneden toe breder uit. Het baksteenformaat van S 002 vulling 2 was 20 x 9,5 x 4 cm, en dus vergelijkbaar met het 16e eeuwse baksteenformaat maar de bakstenen waren duidelijk anders van kleur. In dit parament werden vooral hele bakstenen gebruikt en is spaarzaam gebruikt gemaakt van kalkmortel, dit in tegenstelling tot het oudere muurwerk van het revêtement waar vooral veel gebroken en 3/4 stenen waren gebruikt en veel kalkmortel aanwezig was.

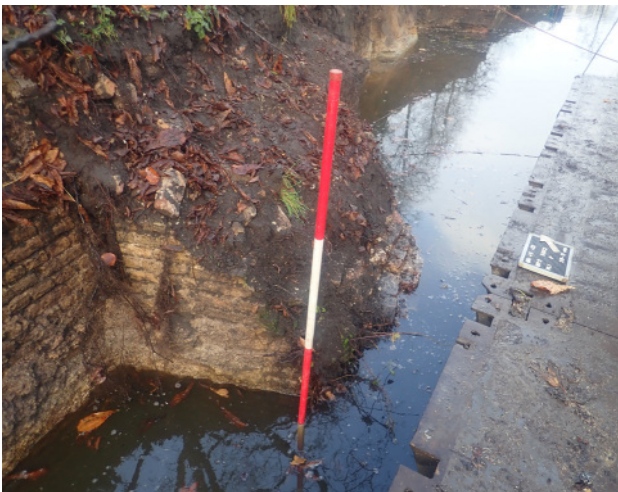
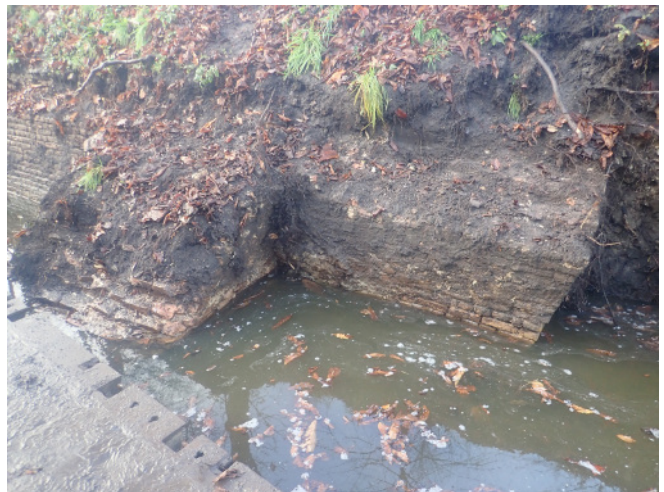
Tijdens het huidige onderzoek zijn het revêtement en het parament over een lengte van 18,5 meter gezien. Aan de noordzijde van S 002 maakt de muur een hoek richting het westen en verdwijnt in het talud van de aarden wal. Deze zijde was duidelijk afgewerkt en is het einde van het oostelijke revêtement. Het muurwerk loopt naar onderen toe taps terug naar binnen. Aan alle zijden van deze hoek was ook een parament aanwezig (S 002, vulling 1) afb. 13 rechts. Een afwijkend en

Afb. 13.  
Links muurwerk S 002 met de dwarsmuur, foto genomen richting het noorden. Rechts de noordelijke hoek van S 002, foto genomen richting het westen. De gele bakstenen die te zien zijn op de foto behoren tot het parament (S 002 vulling 1).

opvallend gedeelte van S 002 vormt het muurgedeelte dat op ongeveer 1,5 meter ten zuiden van het einde van het revêtement in de gracht richting het oosten uitsteekt. Dit deel is in verband gemetseld met het noord-zuid lopende deel van S 002. Dit deel was aan de oostzijde afgebroken en leek onder water verder door te lopen de gracht in. Hoewel aan de noord- en zuidzijde van dit deel een parament van dezelfde gele steentjes (S 002 vulling 1) aanwezig was, waren in de binnenkant stenen van het oudere muurwerk te zien (S 002 vulling 2). Op de reconstructie kaarten van de vesting uit 1577-1583 (Willem van Oranje) en die van 1591-1624 (prins Maurits) (afb. 4) is een oost-west muur te zien die het zuidelijke deel van het bastion en de wal heeft bekleed en aansluit op het revêtement. Hoewel de ligging van die muur op de kaart 20 meter zuidelijker ligt dan waar het uitstekende deel is gevonden lijkt het niet uit te sluiten dat dit muurwerk daarmee verband houdt.

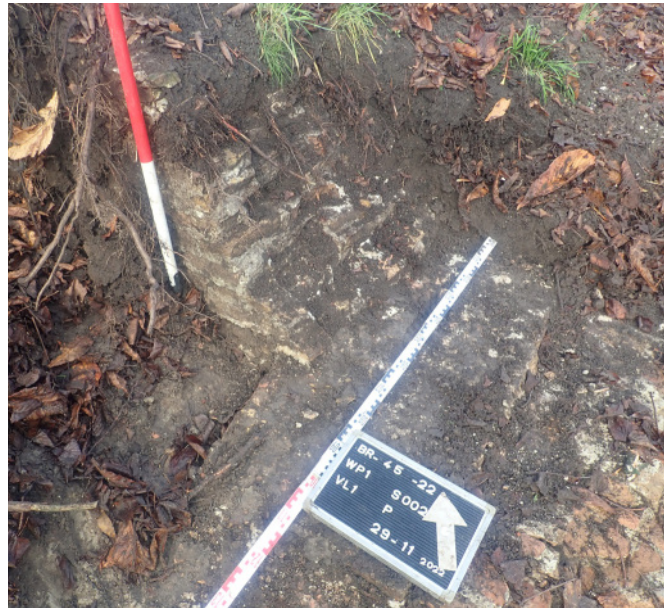
Uit opgravingen uit 2004 weten we dat het muurwerk van S 002 aan de zuidzijde doorloopt tot aan het Blokhuis. In 2004 werden aan de binnenzijde van de muur, negen steunmuren (ook wel contreforten genaamd) aangetroffen, deze lagen gemiddeld 8 á 10 meter uit elkaar (zie afb. 14). Tijdens het huidige onderzoek is er

eveneens een deel van een steunmuur gevonden aan de binnenzijde van het revêtement (afb. 14). De afstand van de meest noordelijke steunmuur uit de opgraving uit 2004 en de steunmuur uit het huidige onderzoek is ook ongeveer 9,5 meter.

Afb. 14.  
Links sporen van de huidige opgraving en die van de opgraving uit 2004 gecombineerd. De pijl geeft de locatie van de steunmuur aan.  
Rechts een foto van de hoek van de steunmuur zoals we die hebben aangetroffen tijdens het huidige onderzoek.

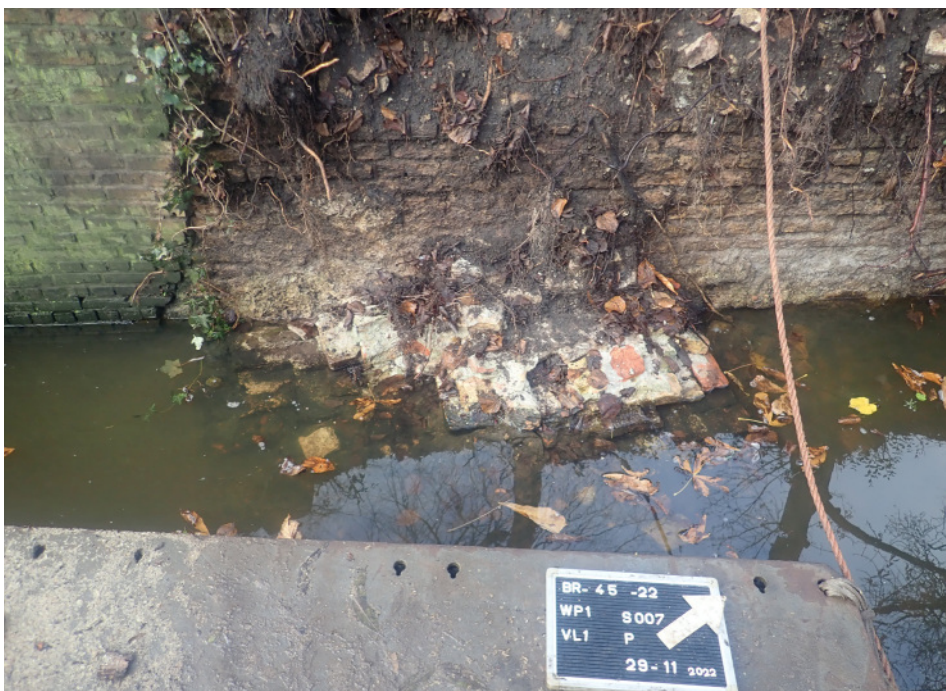
Onder muur S 002 zagen we in de gracht nog een halfrond muurdeel (S 007) liggen. Dit muurwerk is gemaakt van oranje en gele en vooral halve en kapotte bakstenen. Dit spoor lijkt wat vorm betreft op de 15e eeuwse halfronde muurtorens die gezien zijn aan de zuidzijde van de rekenkamer. Maar die muurtorenfundamen-

Afb. 15.  
Onder de muur S 002 vulling 1, is aan de onderkant een uitstekend muurdeel te zien (S 007). In het water is vaag de halfronde vorm van dit muurwerk te zien.

ten bestonden uit ongeveer 1,5 meter dik muurwerk dat halfrond liep en in haar geheel een diameter tussen de 4 en 7 meter besloeg, terwijl het halfronde (volledig gevulde) fundament S 007 een diameter had van 2,5 meter. Helaas konden er geen baksteenformaten genomen worden omdat het muurwerk onder water lag. Wel was duidelijk te zien dat het parament over dit muurwerk was gezet (afb. 15). Mogelijk dat dit fundament wel in verband was gemetseld met het achterliggende muurwerk van het revêtement, maar dat was in het veld niet te zien.

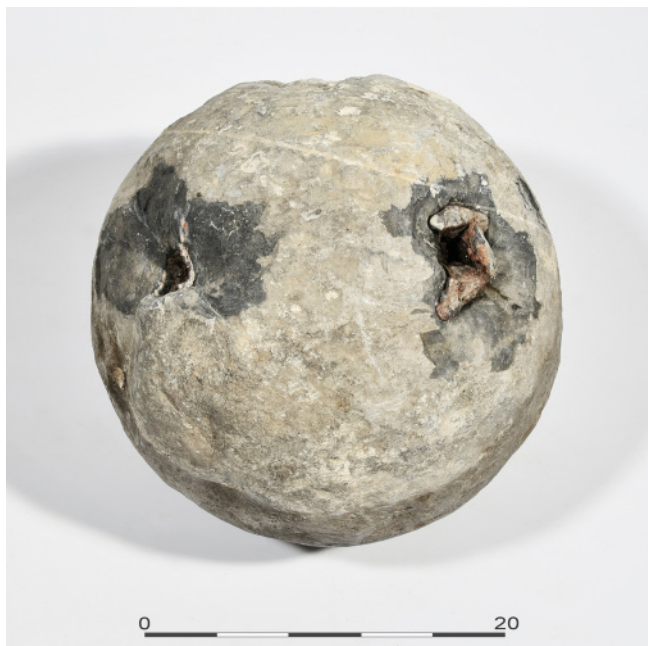
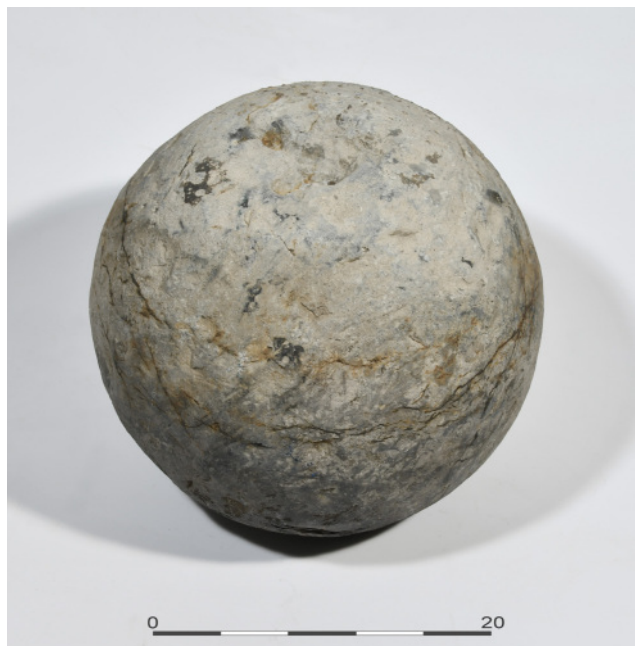
Mogelijk zijn de natuurstenen bollen (V 001 en 002) oorspronkelijk gebruikt als slinger- of kanonskogels en met een 'blijde' of steenmortier afgeschoten. Een blijde was een grote katapult waarmee grote stenen konden worden afgeschoten. De blijde werd in de late middeleeuwen veel gebruikt bij aanvallen op een vesting. Een steenmortier ook wel 'tuymlaar' genoemd was een kort kanon met een brede opening waarmee over verdedigingsmuren en wallen kon worden geschoten. Dit soort kanonnen werden in de late 15e en begin van de 16e eeuw gebruikt.<sup>5</sup> Het is aan de kogels niet te zien op wat voor manier ze zijn afgeschoten. De kogels zijn vermoedelijk gebruikt vóór de eerste helft van de 16e eeuw, daarna werd overgegaan op bronzen en gietijzeren geschut van een kleiner kaliber. De kogels zijn waarschijnlijk secundair gebruikt als ornament in een bouwwerk, want één bol (V 002) is aan één

zijde afgeplat zodat deze kon blijven staan, en de andere V 001 heeft twee doorkgaten met ijzer erin waarmee de bol kon worden vastgezet aan een ander (gebouw)deel (afb. 16). De bol met vondstnummer 001 had een diameter van 25,5 cm en een gewicht rond de 25 kilo, de bol met vondstnummer 002 had een diameter van 26 cm en woog rond de 30 kilo. Beide bollen zijn vervaardigd uit Taunuskwartsiet, afkomstig uit het Taunusgebergte (Duitsland tussen Koblenz en Mainz).

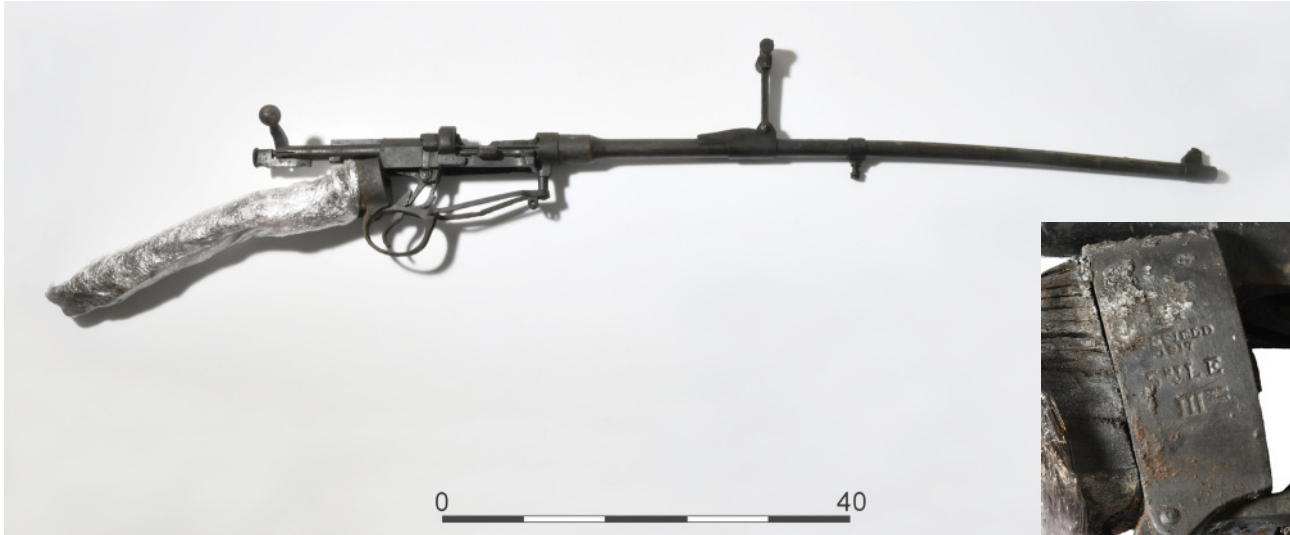
Afb. 17.  
V 003, Lee Enfield No 1 Mk III  
met detail van het merk.

Er werden door de aannemer twee geweren gevonden in de zuidelijke kasteelgracht. Het geweer met vondstnummer 003 betreft een Lee Enfield No 1 Mk III (afb. 17). Deze is vervaardigd in 1917.

Van de Lee Enfield is een deel van de houten kolf nog redelijk bewaard gebleven (en ingepakt om uitdrogen en vervorming te voorkomen). Bij de Mannlicher is een groter deel van het hout bewaard gebleven maar ernstig vervormd.

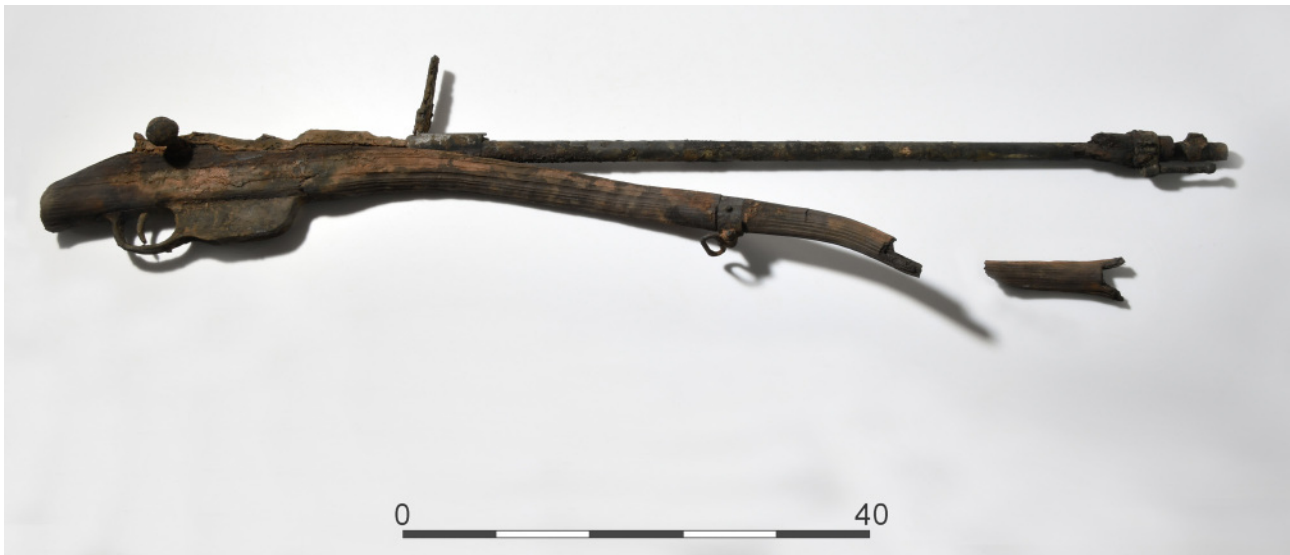
Het geweer met vondstnummer 004 is een Mannlicher M95 die in Oostenrijkse-Hongarije is gefabriceerd (afb. 18). De productie begon daar in 1895.

Afb. 18.  
V 004, Mannlicher M95.
