Archeologische Rapporten Oranjewoud 2010/81  
Archeologisch onderzoek stadsmuur  
Markendaalseweg, gemeente Breda

projectnr. 202309/245637  
revisie 00  
4 december 2012

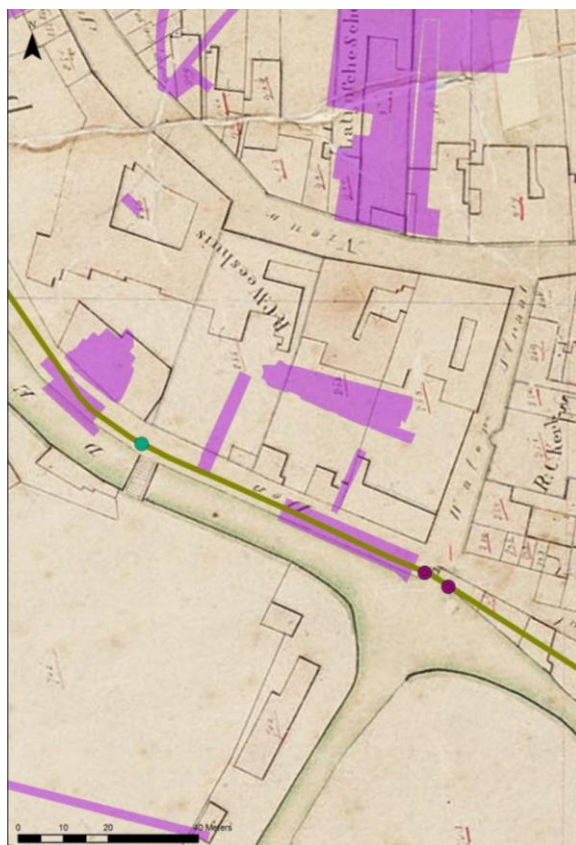
Afbeelding 7. De archeologische opgravingen in paars aangegeven op het kadastraal minuutplan. In groen een reconstructie van het verloop van de stadsmuur.

Afbeelding 7 laat de onderzoekslocaties zien geprojecteerd op het kadastraal minuutplan uit 1824. In groen is de reconstructie van het verloop van de stadsmuur. Restanten van de Waterpoort werden oorspronkelijk verwacht in het directe verlengde van de Waterstraat. Het archeologische onderzoek wat in 2004 uitgevoerd (BR-066-04) waarbij geen poortwang is aangetroffen heeft er toe geleid dat deze aanname diende te worden gewijzigd. De Waterpoort is dan ook in afbeelding 7 meer naar het oosten gesitueerd.<sup>11</sup>

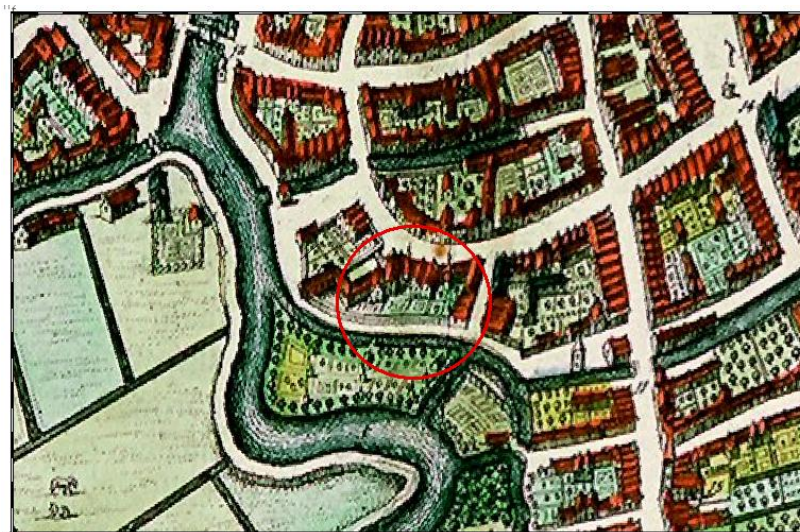
Afbeelding 8. Uitsnede uit de kaart van Joan Blaeu uit 1648-1652 met daarop met een cirkel de locatie van de 'Slokker' onderzoeken aangegeven.

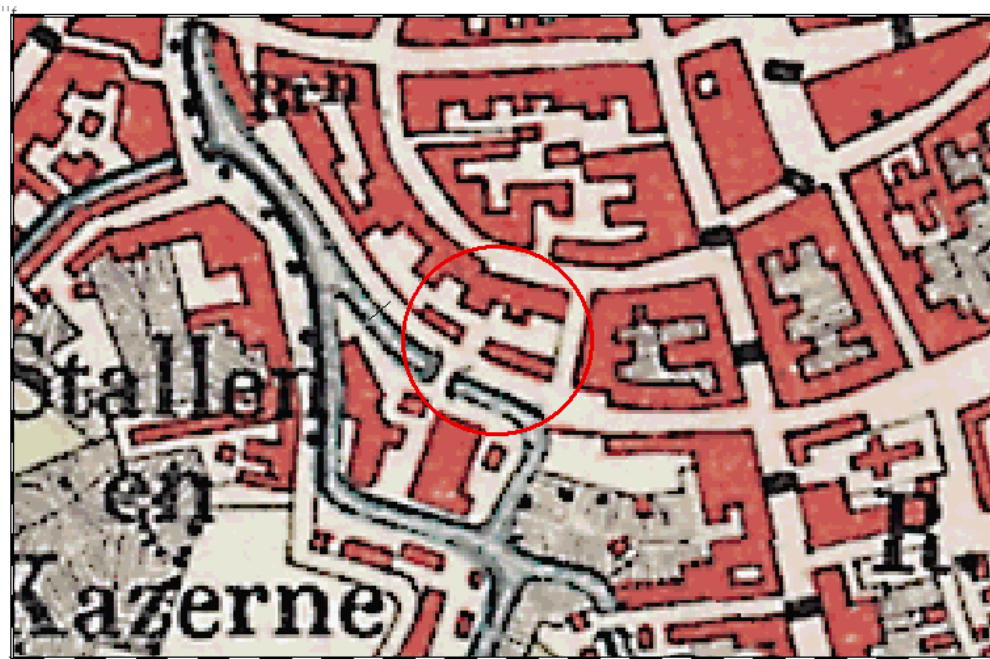
Afbeelding 9. Bonneblad 1898, met daarop middels een rode cirkel globaal de locatie van de 'Slokker' onderzoeken aangegeven

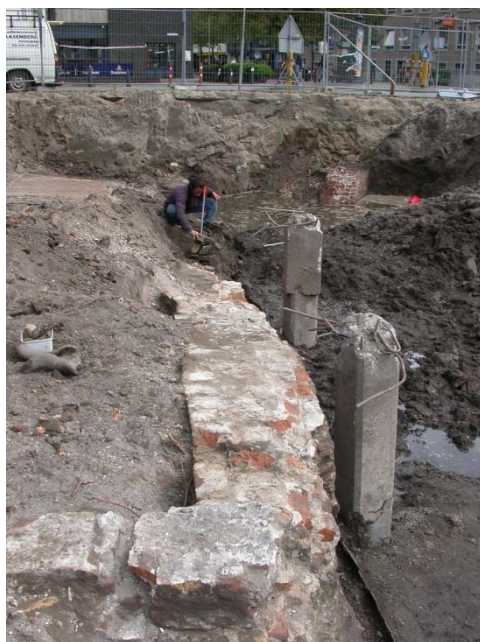
Afbeelding 11. boogaanzet en steegje

In de aangetroffen veertiende eeuwse stadsmuur was een poortje aanwezig. Het poortje was niet in verband met de stadsmuur en is daarom mogelijk een latere toevoeging toen de stadsmuur zijn functie had verloren in de tweede helft van de 16<sup>de</sup> eeuw. Spoornummers 229 en 230 betreffen de noordwest- en zuidoost-muur van het poortje, spoor 228 is de boogaanzet en spoor 227 het steegje dat door het poortje liep. Dit steegje bestond uit gele ijsselsteentjes met daaronder deels gele en deels rode bakstenen. Mogelijk was dit een doorgang met poortje naar achtererf van Lofhuis aan de Nieuwstraat.

Direct ten noorden van deze poort is de stadsmuur veel smaller en het schuin naar buiten. Een mogelijk theorie is dat er hier aan de buitenzijde van de stadsmuur een trap richting het water om het laden en lossen van goederen mogelijk te maken.

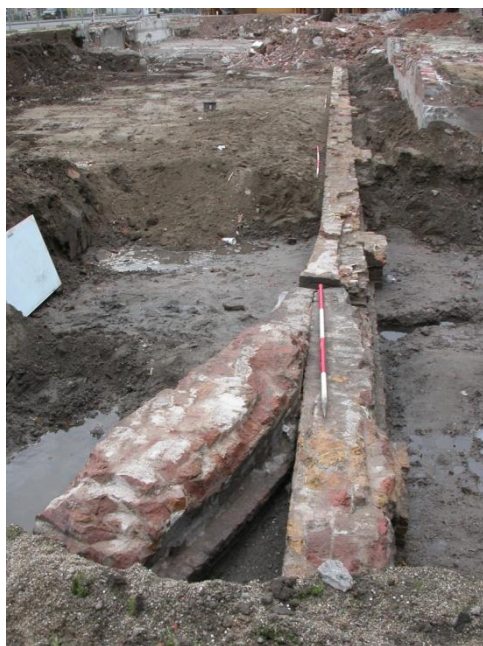
Afbeelding 13. Kademuur

Op regelmatige afstand (3,10 m) zijn gemetselde vierkante steunberen aangetroffen. Drie goten van natuursteen waren in de muur gemetseld voor de afvoer van regenwater. Een exemplaar was duidelijk dieper gelegen en diende mogelijk als (open) rioolafvoer. Uit het niveau van de afvoer blijkt dat de straat tussen de kade en de stadsmuur beduidend lager lag dan tegenwoordig. Van deze straat zijn echter geen sporen aangetroffen. Opvallend was verder dat er tussen de kade en de stadsmuur op een dieper niveau verticale aangepunte palen met daartegen horizontale planken werden aangetroffen die niet met de muren in verband gebracht konden worden. Mogelijk betreft het resten van oudere houten kademuren. Een datering van het aantal jaarringen moet daar meer duidelijkheid in geven.

In de 18<sup>e</sup> eeuw werd in verband met de omlegging van de gracht vanaf de Waterstraat naar het westen een nieuwe kademuur gebouwd die aansloot op de 16<sup>e</sup> eeuwse kademuur nabij de Waterstraat. Voor deze vernieuwing van de kade en is een deel van de oude kade weggekapt en opnieuw opgemetseld. Ook een van de 16<sup>e</sup> eeuwse natuurstenen afvoeren is aanvankelijk uit de oude kade gehaald en in het nieuwe deel teruggeplaatst.

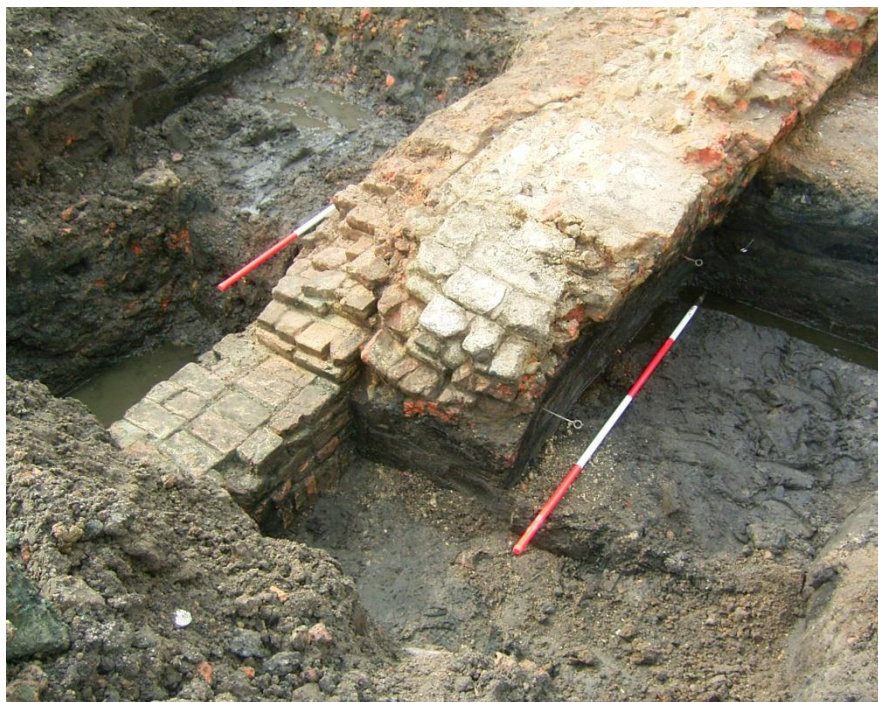
Afbeelding 15: Twee fasen van de stadsmuur (bij het afgevlakte gedeelte zijn stenen verwijderd als monster, dit betreft geen drempel oid)

In een tweede fase is tegen de verzakte muur aan de buitenzijde (Markkant) een nieuwe muur aangezet (S102). Omdat het hier gaat om de constructie van nieuwe muurdelen is er voor gekozen om hier een nieuwe bouwphase te onderscheiden. Deze muur is dieper gefundeerd dan de eerste fase en er zijn onderin de muur op twee plaatsen spaarbogen waargenomen. Door een diepere fundering en het gebruik van spaarbogen werd de stabiliteit van de muur verbeterd, vooral als het drassige grond betreft. Beide delen van de stadsmuur eindigen aan de oostelijke zijde vrij abrupt en lijken niet te zijn afgewerkt, alleen de jongere fase bleek op een dieper gelegen vlak door te lopen. Het is mogelijk dat in een latere fase dit deel van de stadsmuur is weggebroken. Het kan ook een opening in de stadsmuur betreffen.

Op de foto's die tijdens het veldwerk zijn gemaakt, zijn geen afgebroken stenen te zien en dit deel is niet zozeer verrommeld door graafwerkzaamheden als de muur aan de zuidzijde. Wel is duidelijk te zien dat het oude muurdeel is weggezaakt. De zuidzijde van de tweede fase is zeer rommelig, de zijkant is deels afgebikt en alleen het onderste deel met spaarbogen is nog intact (zie afbeelding 15). Dit is vermoedelijke gebeurd tijdens de sloop in de zestiende eeuw. Mogelijk is er een natuurstenen plint verwijderd voor hergebruik. Ook de jongere muur is uiteindelijk aan verzakking onderhevig geweest: er is een grote scheur aan de rechterzijde van de spaarboog te zien. De maten van beide fasen komen vrijwel overeen (zie tabel 4) hetgeen

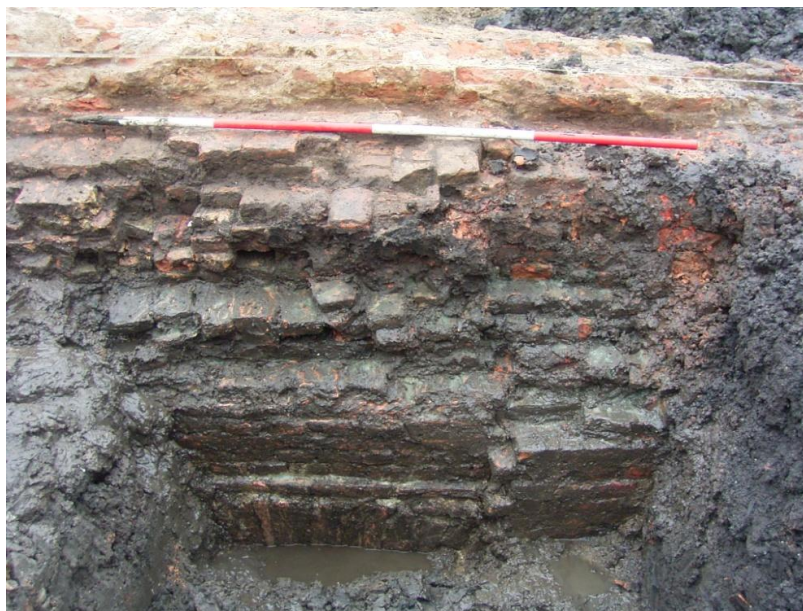
Afbeelding 16: Spaarbogen onderin de jongere fase van de stadsmuur (S102) en verzakking.

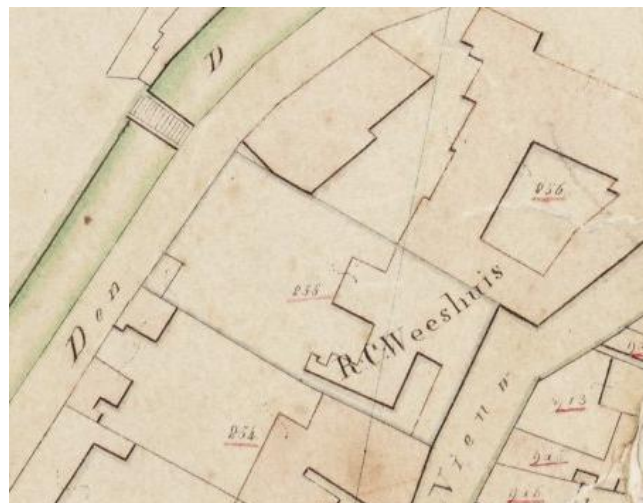
Afbeelding 18. Het kadastrale minuutplan uit de vroege negentiende eeuw. Links bovenin is de brug over de Mark weergegeven.
