Gemeente Breda  
Bureau Cultuur

# Archeologie en Monumenten te Breda • 7/8

## Het middeleeuwse klooster Sint Catharinadal

### Opgravingen in en bij de Kloosterkazerne in Breda • 2 •

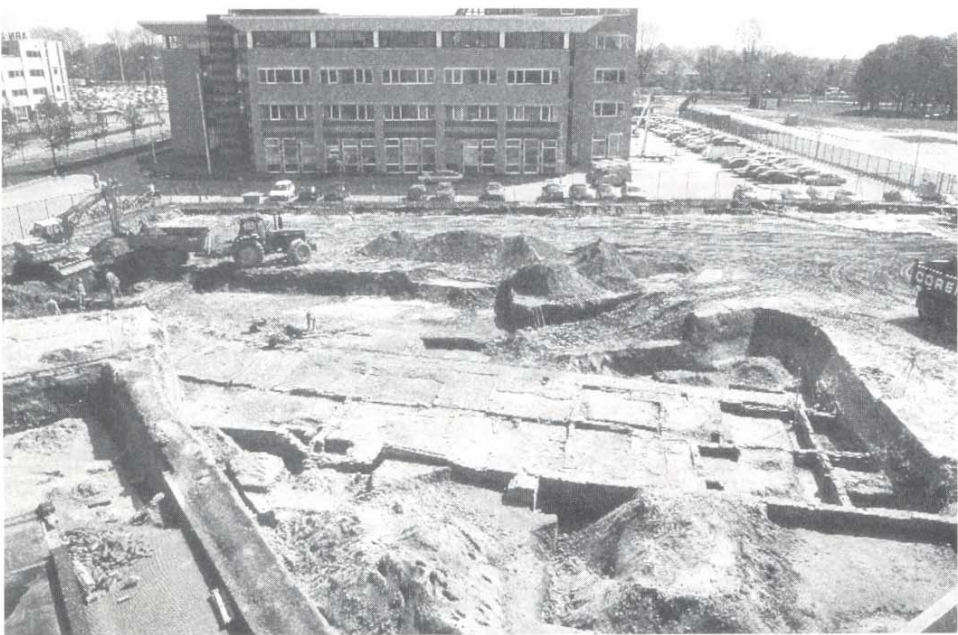
Tijdens de eerste fase van het onderzoek zijn ten oosten van de Kloosterkazerne de 17de-eeuwse soldatenbarakken over een grote oppervlakte vrijgelegd en onderzocht

De 'militarisering' van het voormalige kloostercomplex was in zekere zin al veel eerder begonnen. Vanaf het begin van de 17de eeuw werden namelijk aan de buitenzijde tegen de kloostermuur soldatenbarakken gebouwd.<sup>1</sup> Deze soldatenwoningen zijn tijdens de eerste fase van het archeologisch onderzoek onderzocht, evenals een deel van de aarden stadsomwalling, die in de 16de eeuw voor de verdediging van de stad was aangelegd. Sporen daarvan bevonden zich op de plaats van de huidige nieuw-

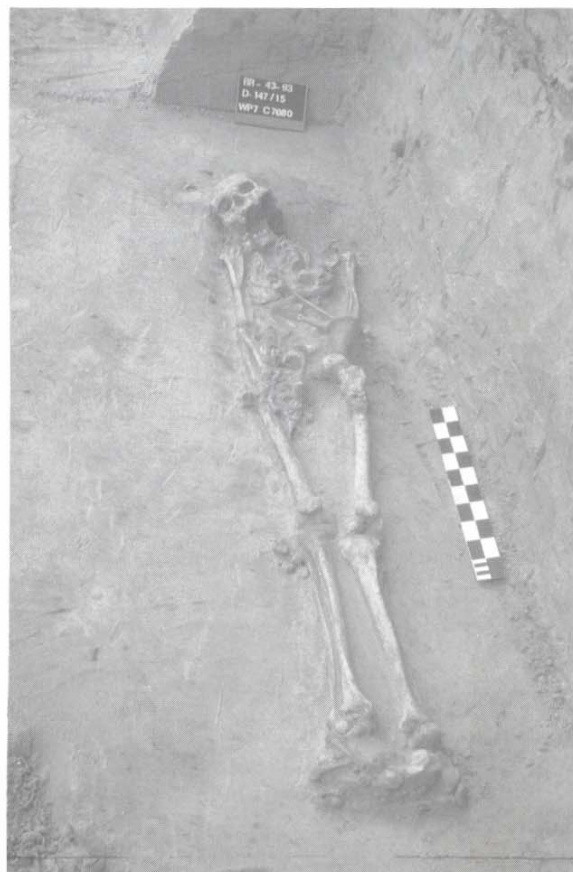
Binnen, maar ook buiten de kerk werden tientallen eenvoudige begravingen aangetroffen

In de kerk werden tijdens het archeologisch onderzoek tientallen begravingen aangetroffen. De overledenen waren voornamelijk in eenvoudige kistgraven bijgezet. In het oostelijk deel van de kerk werden echter ook twee gemetselde grafkelders gevonden, die aan de binnenzijde met rode kruisen beschilderd waren. Bij de uitwerking van de opgraving zullen de aangetroffen skeletten onderzocht worden. Niet alleen worden dan het geslacht en de ouderdom vastgesteld, maar er wordt ook gekeken naar eventuele ziekten waaraan de overledenen tijdens hun leven geleden hebben.

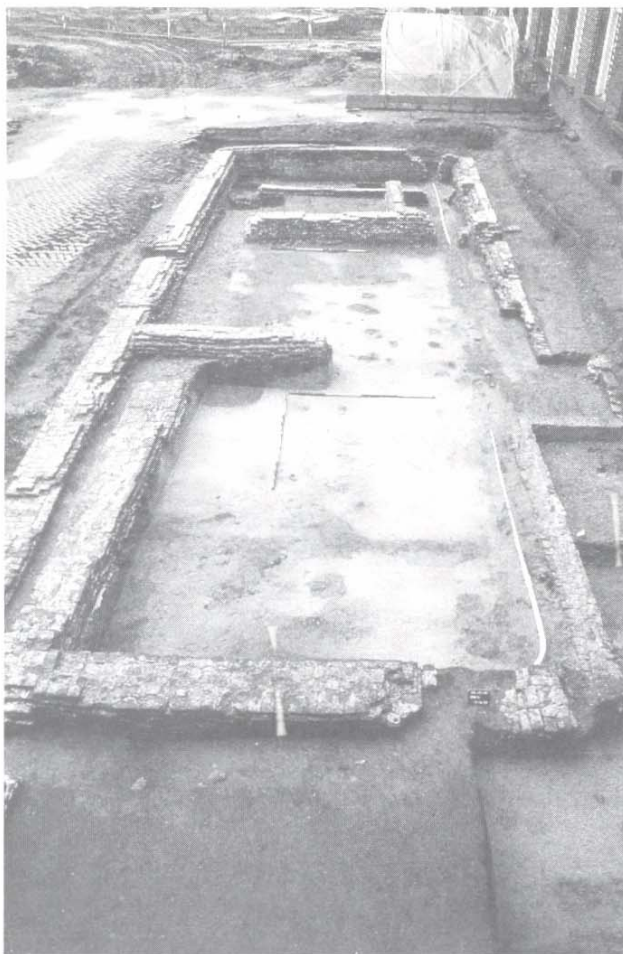
Op het binnenplein van de Kloosterkazerne werden de funderingen van de 16de-eeuwse zuidvleugel aangetroffen met o.m. de refter en het ziekenhuis

Op de eerste plaats werd de west-vleugel uitgebreid met de bouw van een keuken, een refter (eetzaal) en een ziekenhuis. Op het zuidelijk deel van de huidige binnenplaats van de Kloosterkazerne zijn de funderingen van het ziekenhuis opgegraven. Het ziekenhuis en de refter bevonden zich buiten de zuidelijk

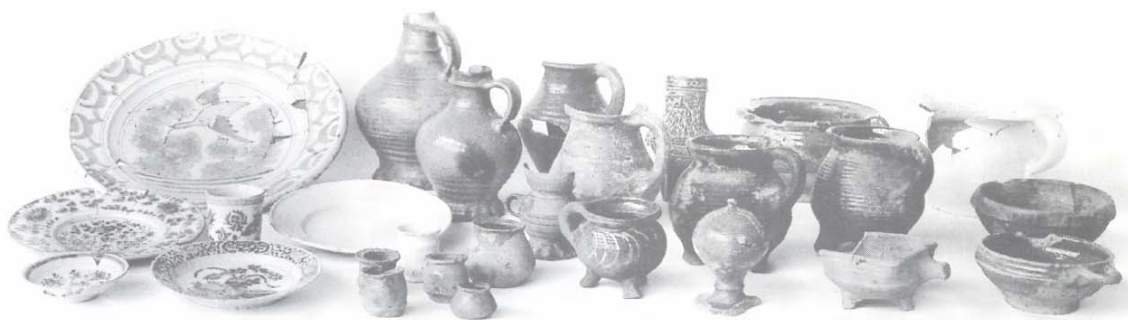
Een selectie van ceramiekvondsten van de opgraving
