### 3. De bouwhistorische en archeologische sporen

#### 3.1 De ontwikkeling van het perceel en huis

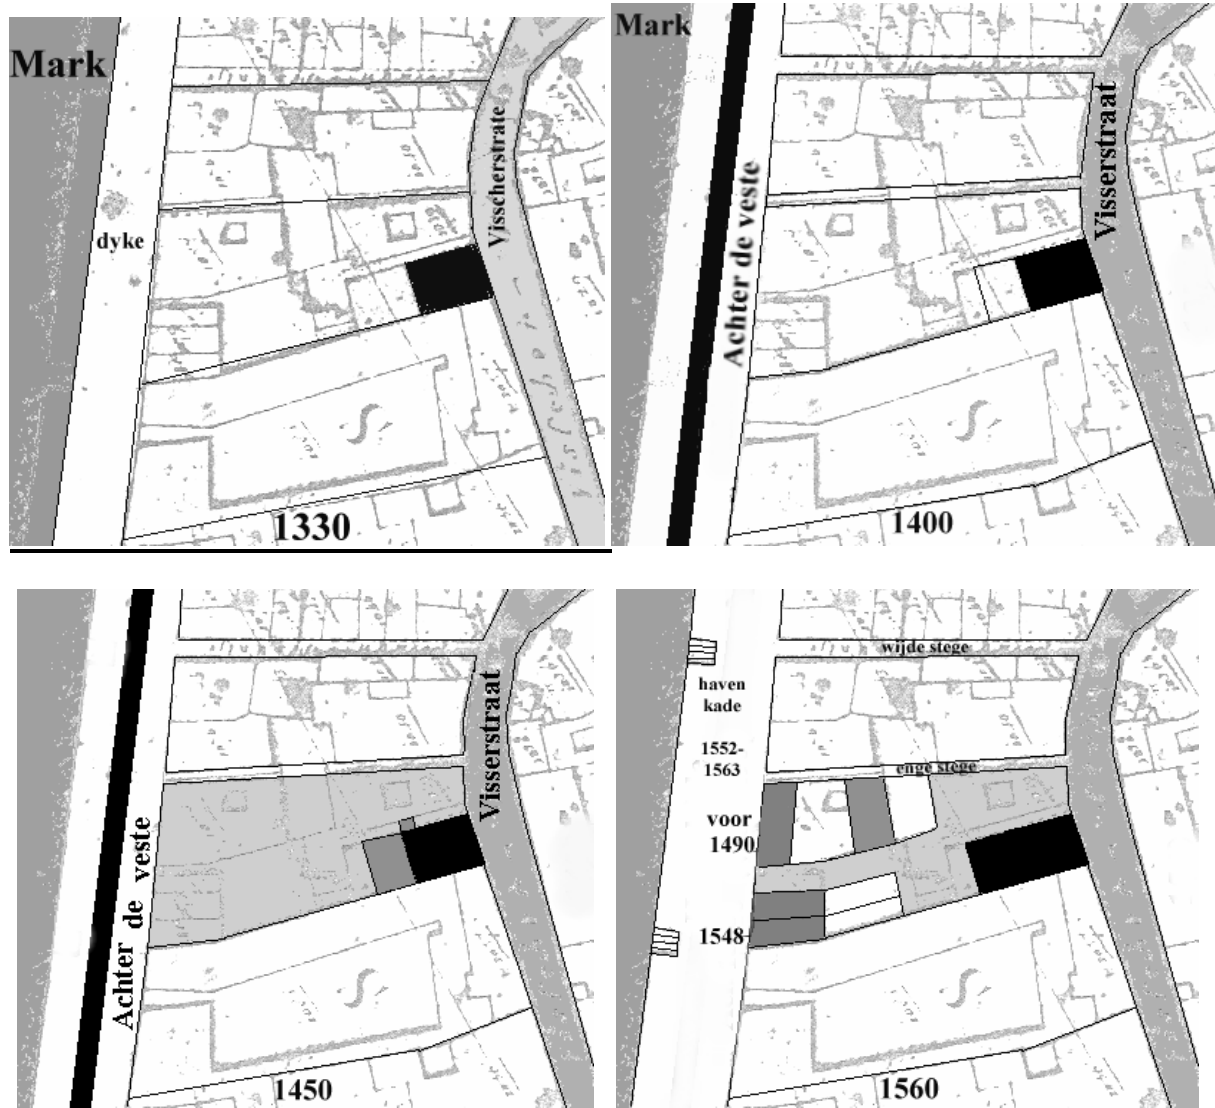
Figuur 33: 1330: aanleg straat en dijk; Figuur 34: 1400: Huizen tussen Stadsmuur (Veste) en Visserstraat; Figuur 35: 1450: Uitbreiding en verstening; Figuur 36: 1560: afbraak stadsmuur en aanleg en bebouwing Havenkade. Ontwikkeling van het perceel Visserstraat 31 tegen ondergrond van oudste kadastrale kaart uit 1826.

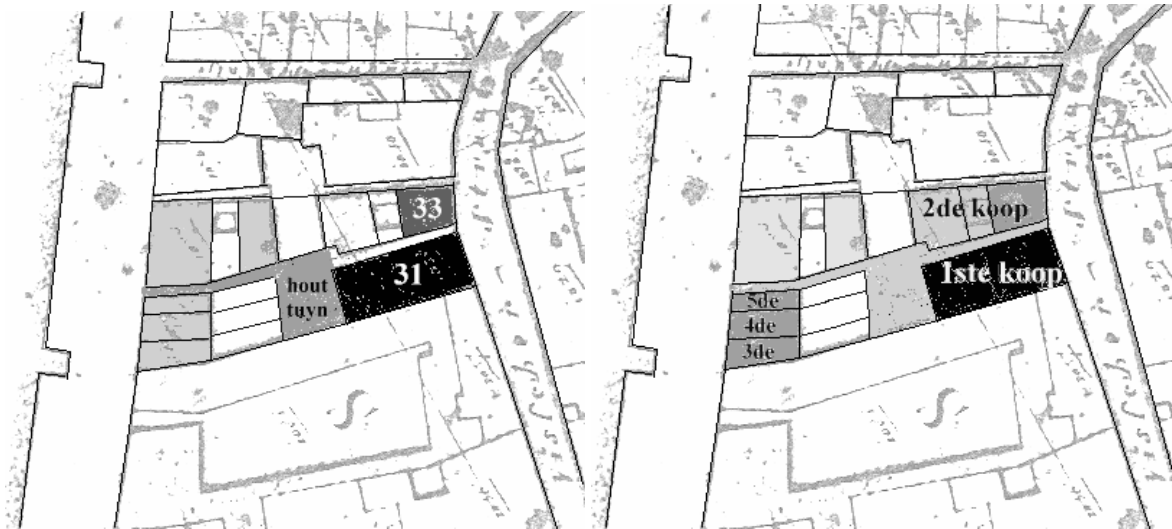
**Figuur 40 & 41: Het perceel Visserstraat 31 in 1750: De panden nr. 31 en 33 worden verhuurd en het erf is in gebruik als timmerwerf (*houttuyn*); in 1786 worden 5 panden verkocht.**

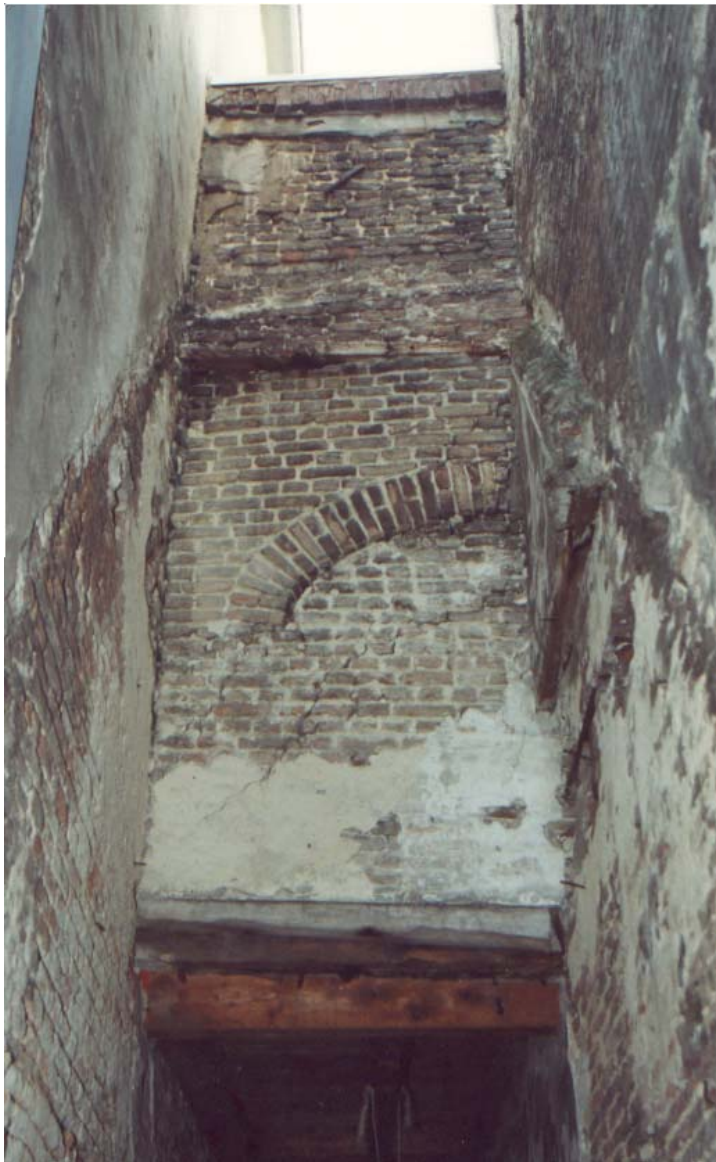
**Figuur 45:** De steeg was oorspronkelijk twee keer zo breed hetgeen nog te zien is aan de ontlastingsboog en de overbouw (rechts is Visserstraat 33, links de noordgevel van Visserstraat 31) (foto E. Koreman 1994).

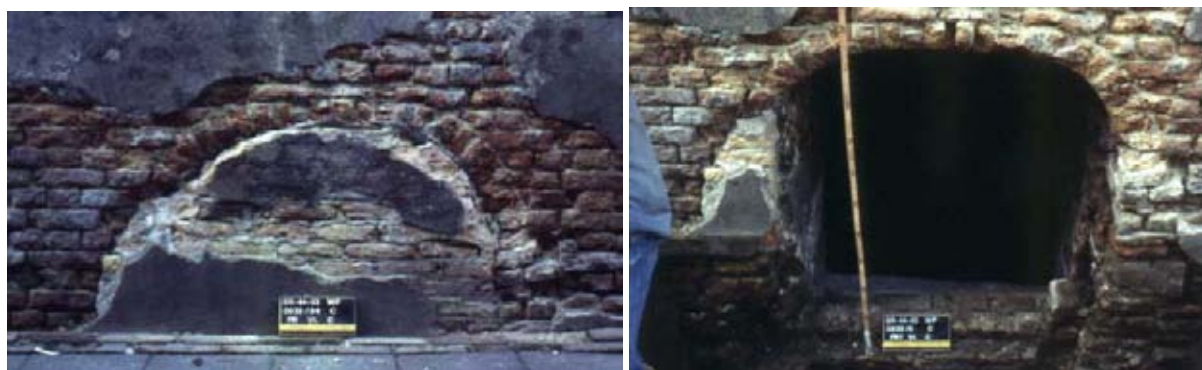
**Figuur 46 & 47: Het noordelijke keldergat voor (links) en tijdens de restauratie in 1995.**

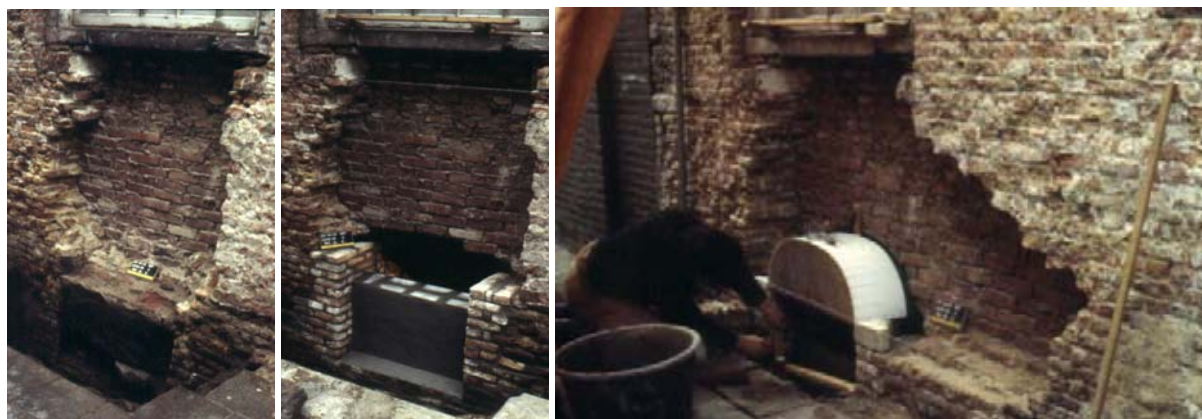
**Figuur 48, 49 & 50: Het zuidelijke keldergat tijdens de restauratie in 1995; rechts is te zien welk gat er ooit in de gevel is gemaakt om een vliegwiel naar binnen te krijgen.**

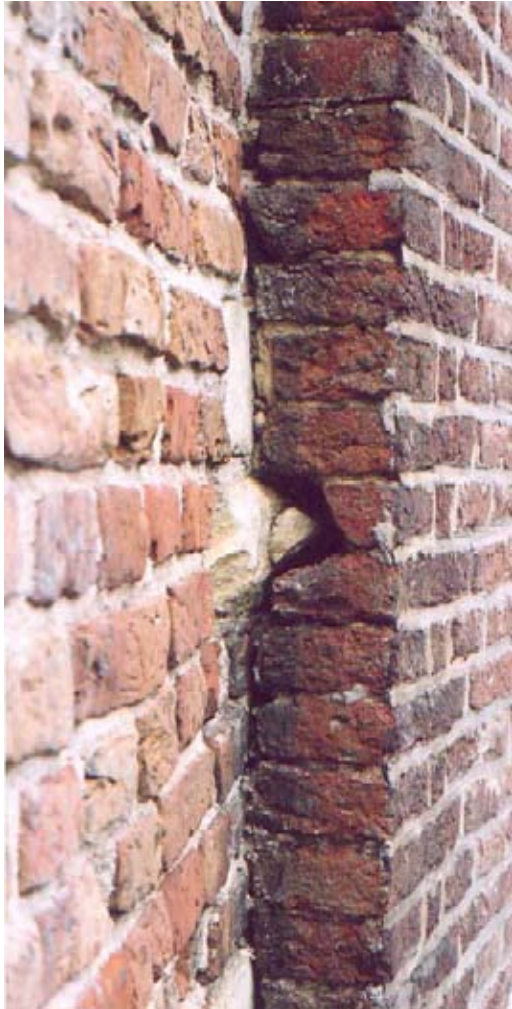
**Figuur 52 & 53: Voorgevel met kantblokjes en in detail (rechts) het restant van de waterlijst die over de gehele breedte van de voorgevel heeft gezeten (foto's E. Koreman 2002).**

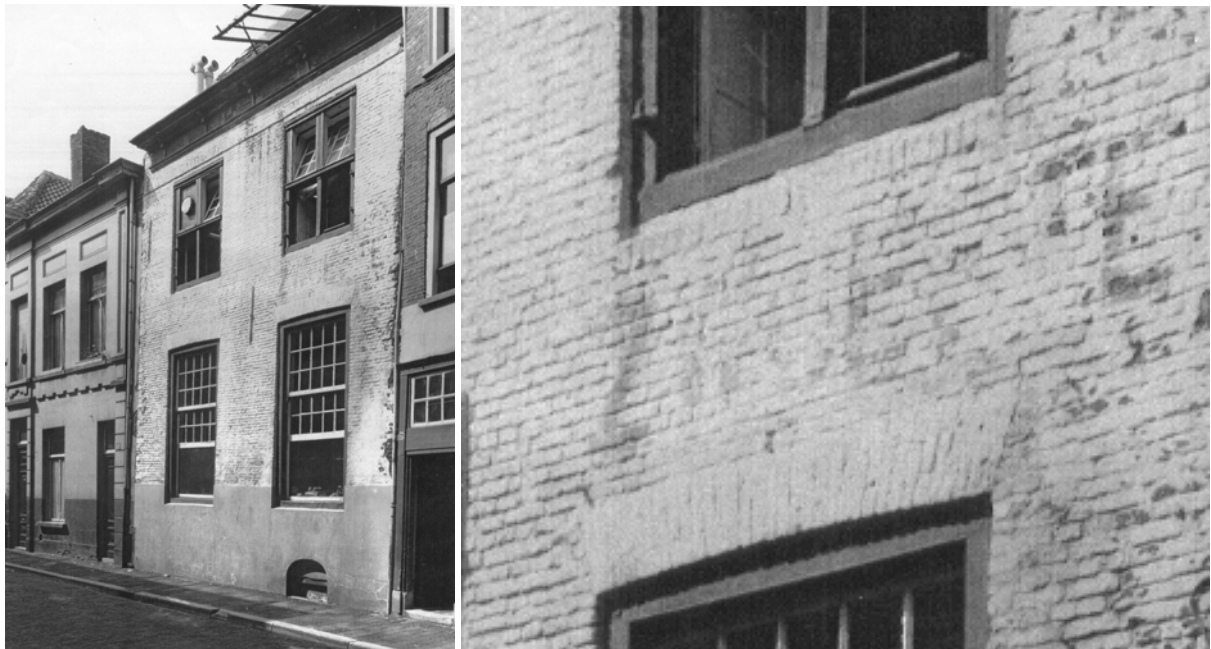
**Figuur 54 & 55: Visserstraat 29 en 31 in 1955 (links) met detail van naam op gevel: ZWUESTE (rechts) (Foto SAB).**

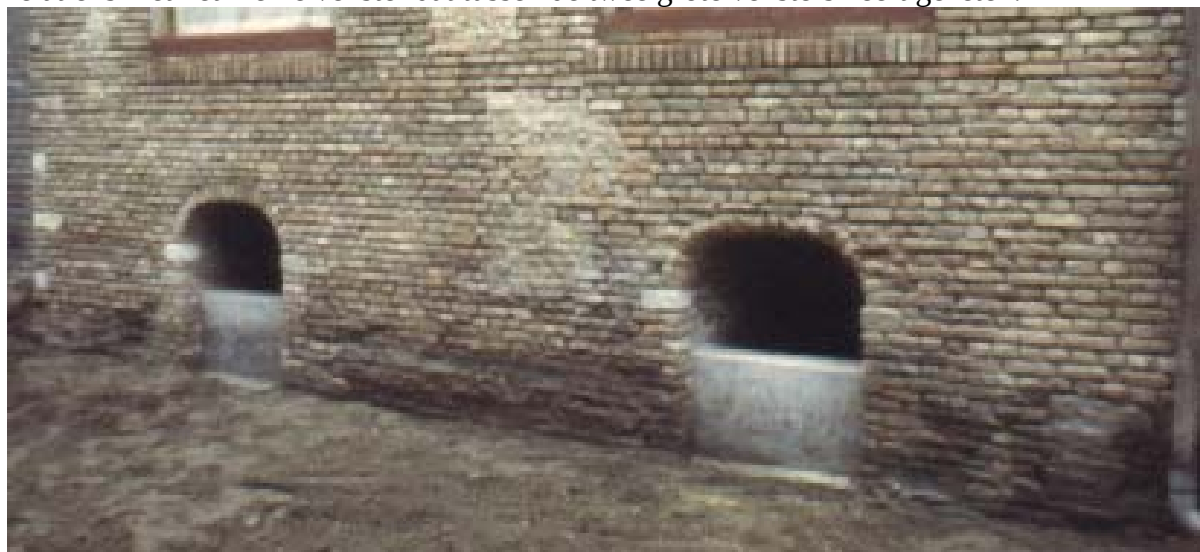
**Figuur 59: De keldergaten na de restauratie in 1995 (Foto E. Koreman).**

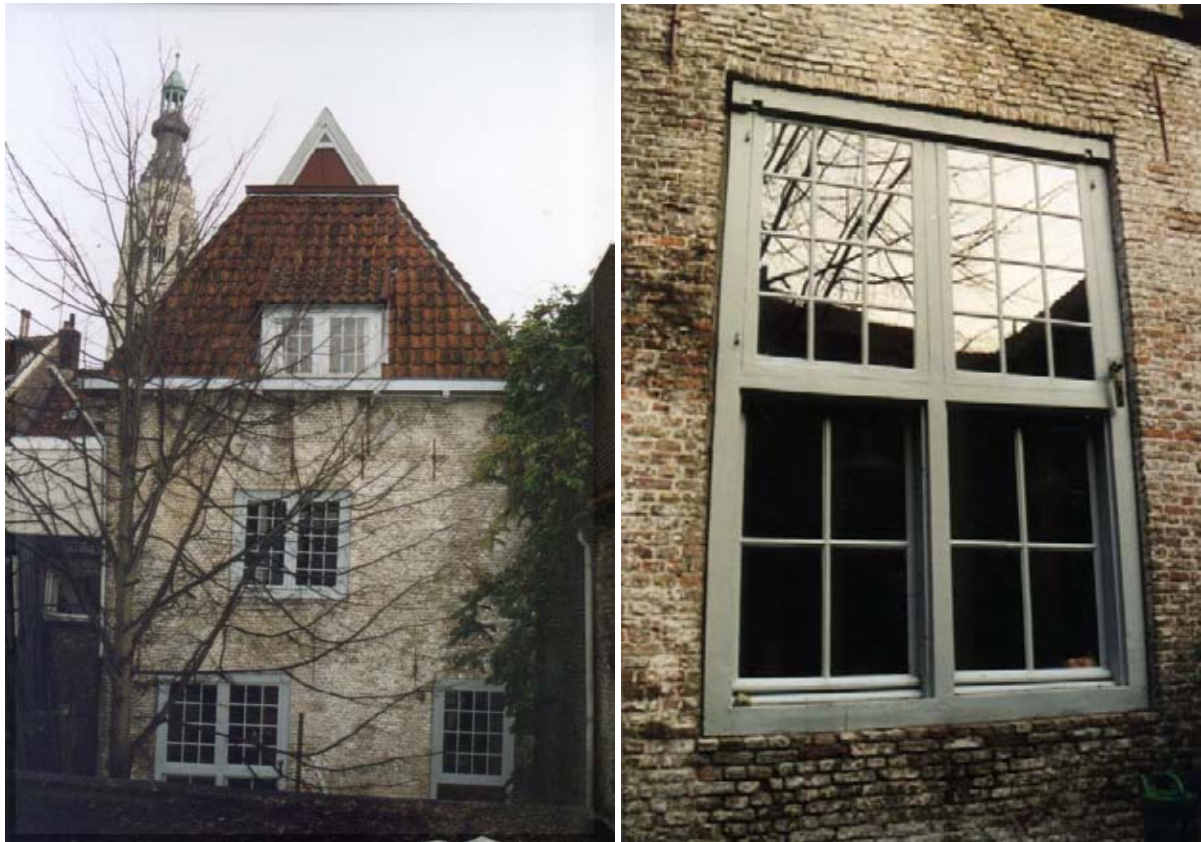
**Figuur 60 & 61: Deel van de achtergevel (links) met half zichtbaar het raam beneden (rechts).**

waartoe deze diende; wellicht hangt deze samen met het industriële gebruik van het huis in de eerste helft van de twintigste eeuw. Vervolgens treffen we de entree tot het huis uit de vijftiende eeuw aan die blijkens plattegronden in 1913, 1939 en 1948 nog steeds in gebruik was als toegang en daarna is dichtgezet.

Daarna komen we twee openingen tegen waarvan de eerste de kelderingang was.<sup>14</sup> Op deze plaats heeft men in 1913 een oude doorgang deels dichtgezet (10 lagen 55 cm). De aanpalende deuropening kennen we alleen van de verbouwingstekening van 1913. Waarschijnlijk gaat het hierbij om een doorgang naar *het voorkamerken aende straat* dat in 1678 in een boedelinventaris wordt genoemd. Dit kamertje werd in 1681 waarschijnlijk nogmaals genoemd toen er sprake was van *het uytsetten van een sekere kamer in het huis*. Deze kamer, die nu geheel is verdwenen, kan dan later zijn uitgebreid en uitgebouwd tot het huis Visserstraat 33.

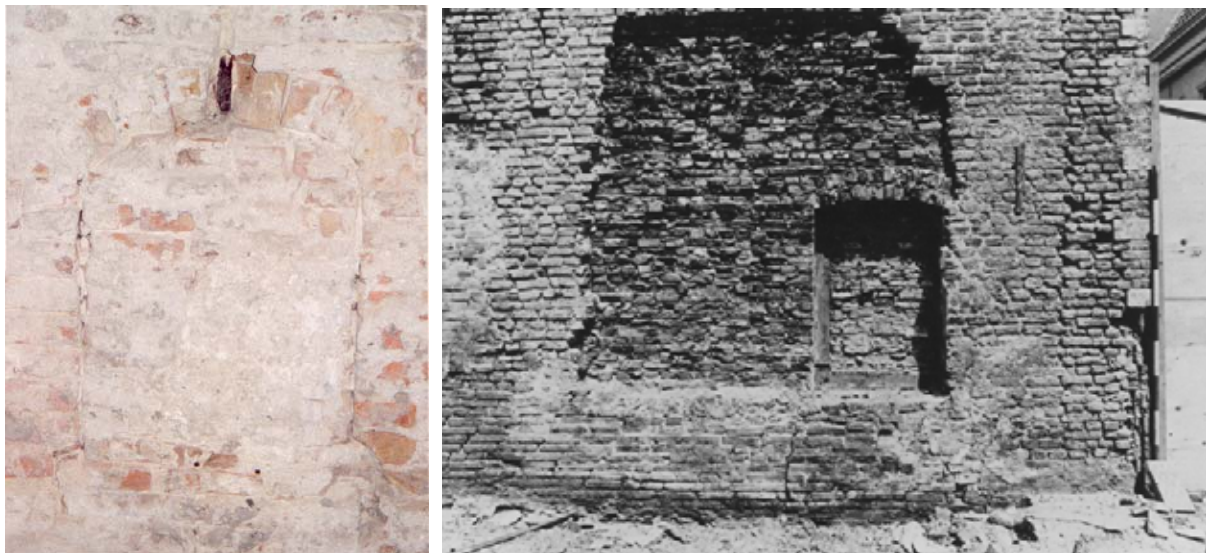
**Figuur 65 & 66: Links: Dichtgezet raam met fragment van tralie in de zuidgevel (interieur) naast de schouw. Rechts: de schouw (exterieur) met duidelijk zichtbaar de dichtgezette doorgang naar het (gesloopte) pand Visserstraat 29 en de bouwnaad van de voorgevel (foto's E. Koreman en SAB).**

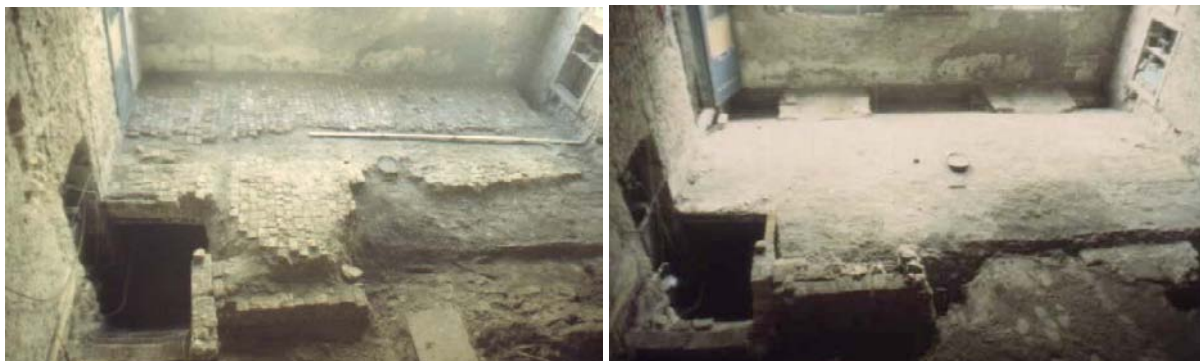
**Figuur 68 & 69: Het kelderdak voor (links) en na (rechts) de opgraving met links de ingang aangelegd na de uitbreiding van de kelder in 1490-1495 .**

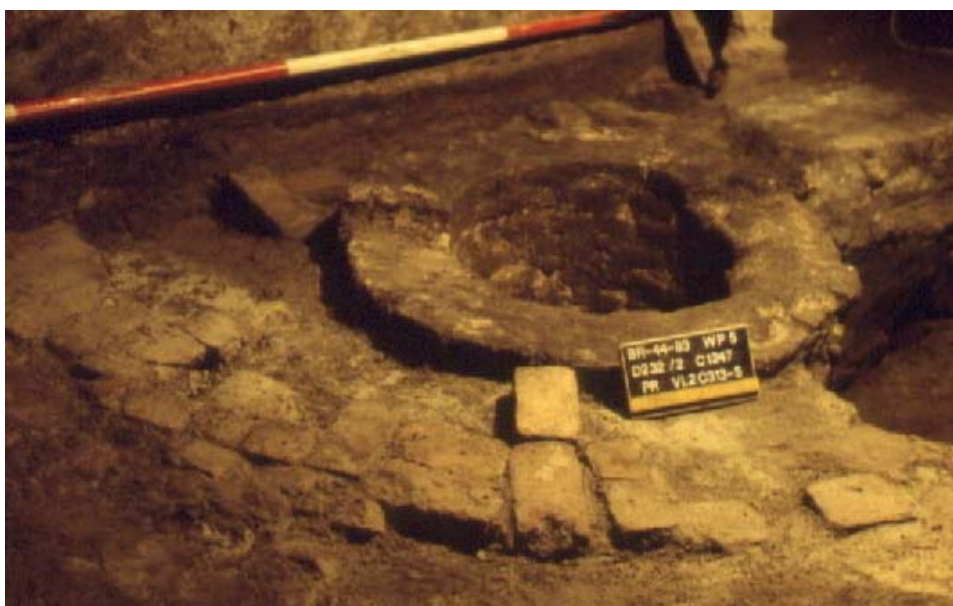
**Figuur 70: De kelderput nabij de dichtgezette ingang (foto E. Koreman).**

Deze vloer werd gelegd na de aanleg van de waterput (302) naast de ingang van de trap. Het gaat van oorsprong om een waterput die was opgebouwd uit een houten bierton met daarop een bakstenen ring met een hoogte van 1.60 m. De vulling van de put is gelicht en bestond uit drie lagen. De oudste laag dateert uit het midden van de zeventiende eeuw toen het huis in gebruik was als herberg (fase 6). De vondst van een groot aantal houten stoppen, die waarschijnlijk werden weggegooid als een nieuw vat werd aangeslagen, wijst hierop.

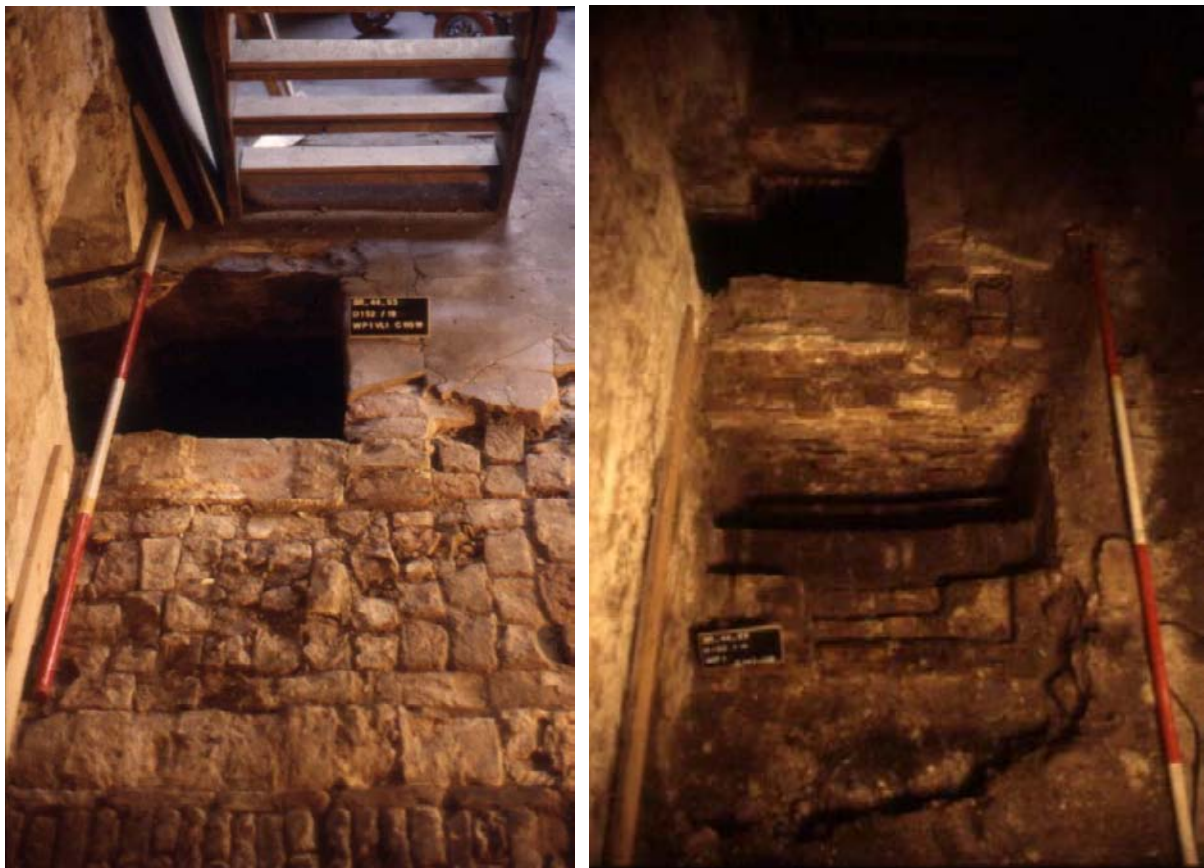
**Figuur 71 & 72: De dichtgezette kelderingang voor (links) en tijdens (rechts) de opgraving.**

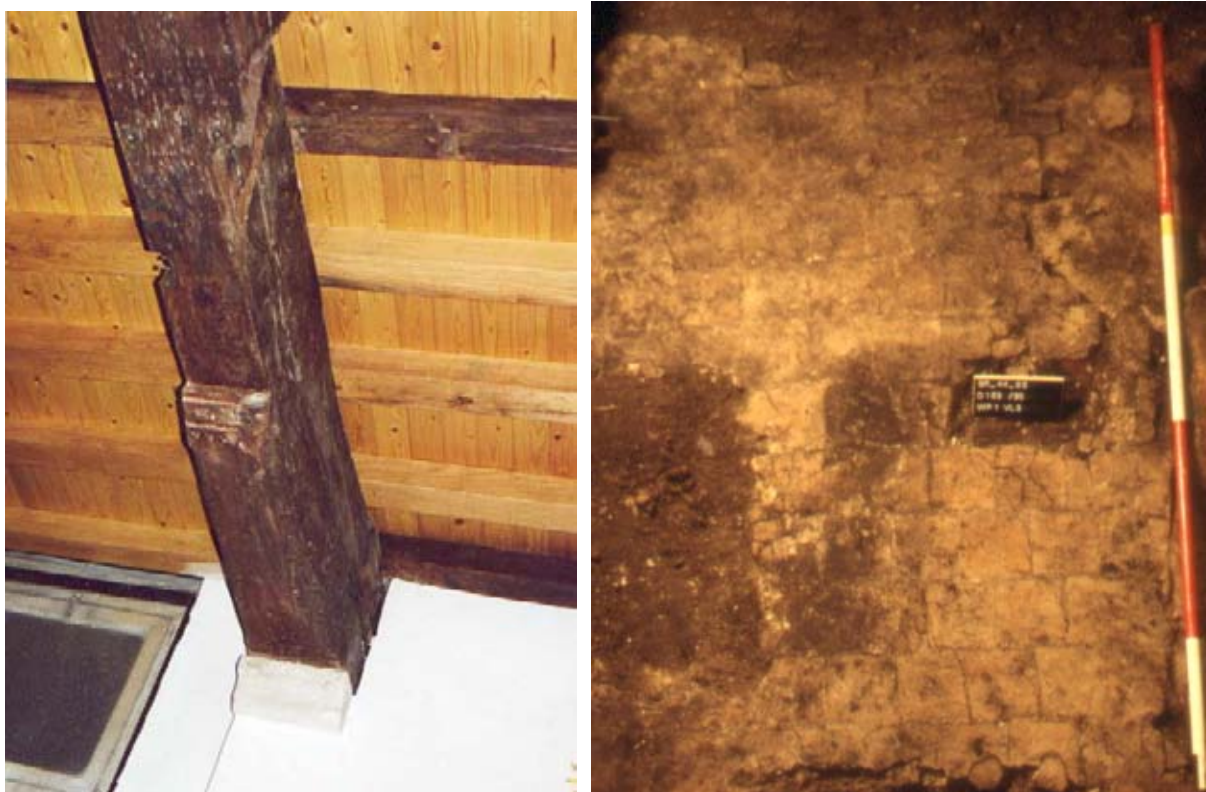
**Figuur 76 & 77:** De moerbalk beneden voor (links) waaruit een hap is gehaald voor de aanleg van de wenteltrap in 1676 en rechts de vlijlaag (met afdrukken van tegels) waarop de brandlaag van 1490 werd aangetroffen.

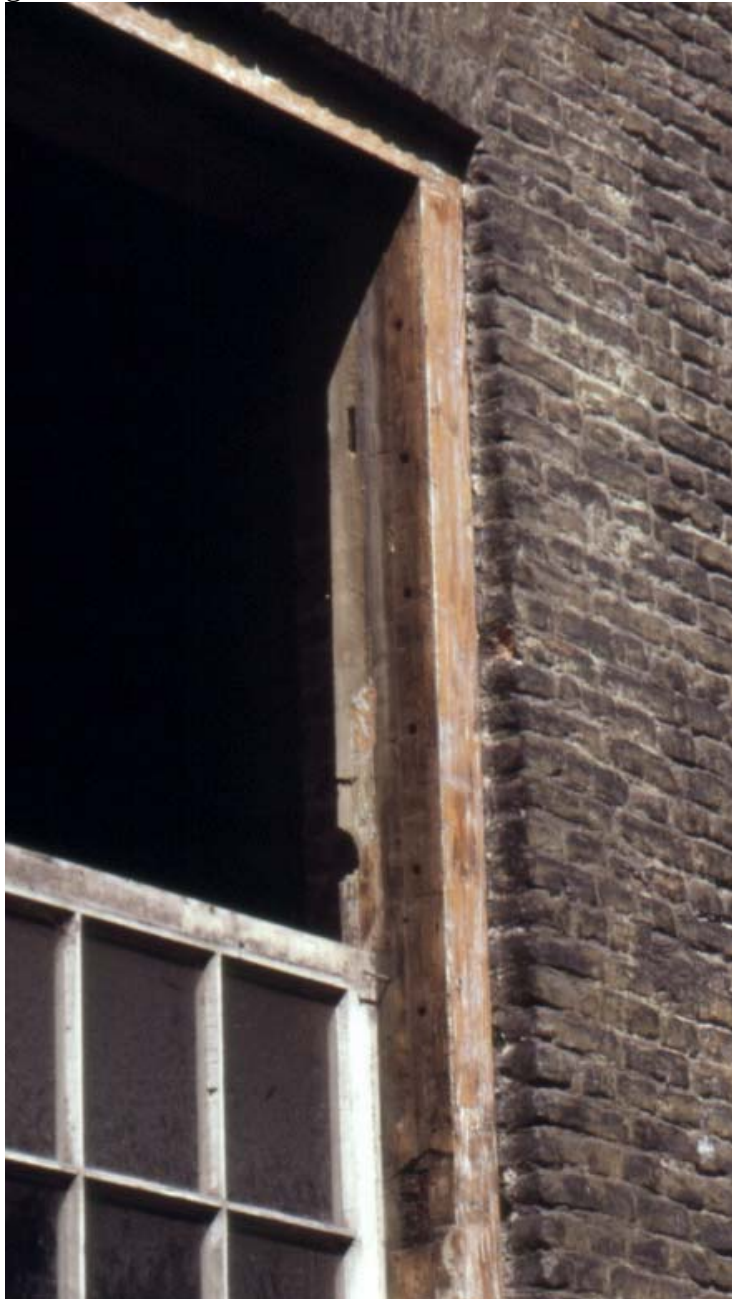
**Figuur 86: Foto van de bovenzijde van het raam (ca. 1700-1750) in de voorgevel met in het kozijn het spoor van het kalf en de gaten in het kozijn wijzen op ijzeren roeden van het glas-in-lood raam.**

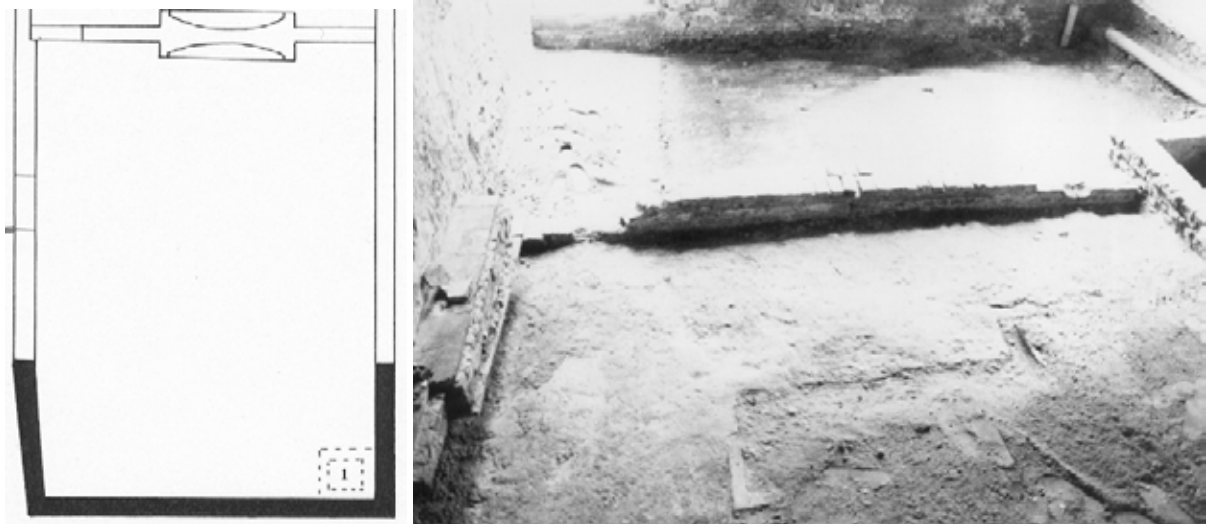
**Figuur 94 & 95: Plattegrond (links) van de achterkamer met in zwart de uitbreiding van 1663 en aangeduid met nr. 1 de beerput en een foto vanuit het oosten (rechts) van de achterkamer tijdens de restauratie in 1984 met herkenbaar het fundament van de achtergevel die tijdens de verbouwing van 1663 buiten gebruik raakte (foto E. Koreman).**

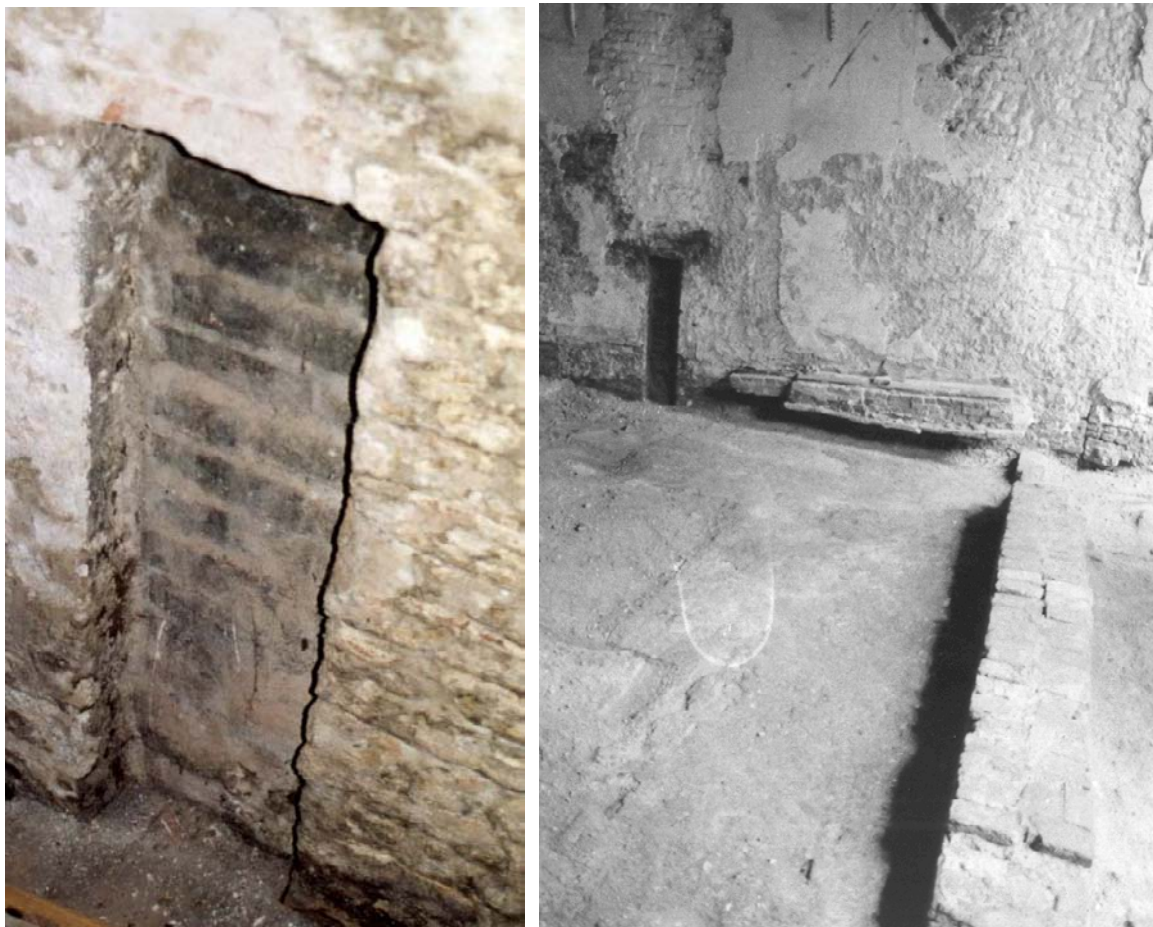
**Figuur 96 & 97: Deel van de muursleuf (links) dat boven het vloerniveau zichtbaar is in de zuidgevel in de achterkamer; rechts een foto van de zuidgevel in de achterkamer met de muursleuf en het fundament van de oude achtergevel (foto's E. Koreman 1996 en 1984).**

De rondboognis zal pas na de vijftiende eeuw zijn ontstaan. Net onder de meest westelijke (grenen) moerbalk is een groot stuk muurwerk recent vernieuwd in verband met scheurvorming. Hier is ook de bouwnaad van de oude achtergevel zichtbaar. In 1663 werd het huis in westelijke richting uitgebreid. Hierbij werd een beerput, die dus tot 1661 op het achtererf lag, overbouwd.

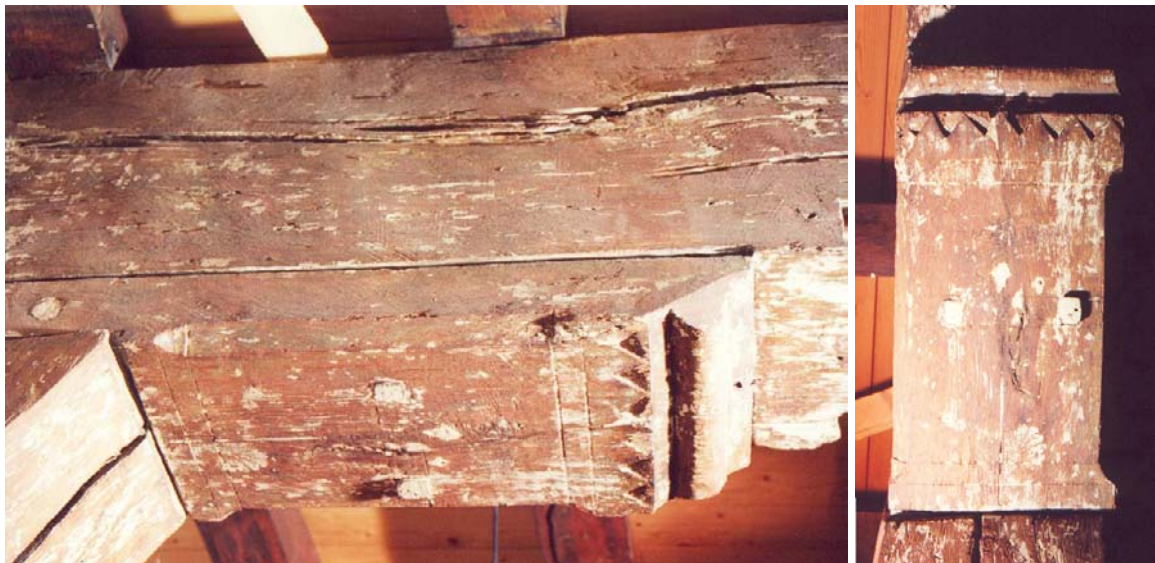
**Figuur 99 & 100: Los sleutelstuk van moerbalk in voorruimte op eerste etage; zichtbaar zijn versiering, toognagels en kraslijnen (Foto's E. Koreman 1994) .**

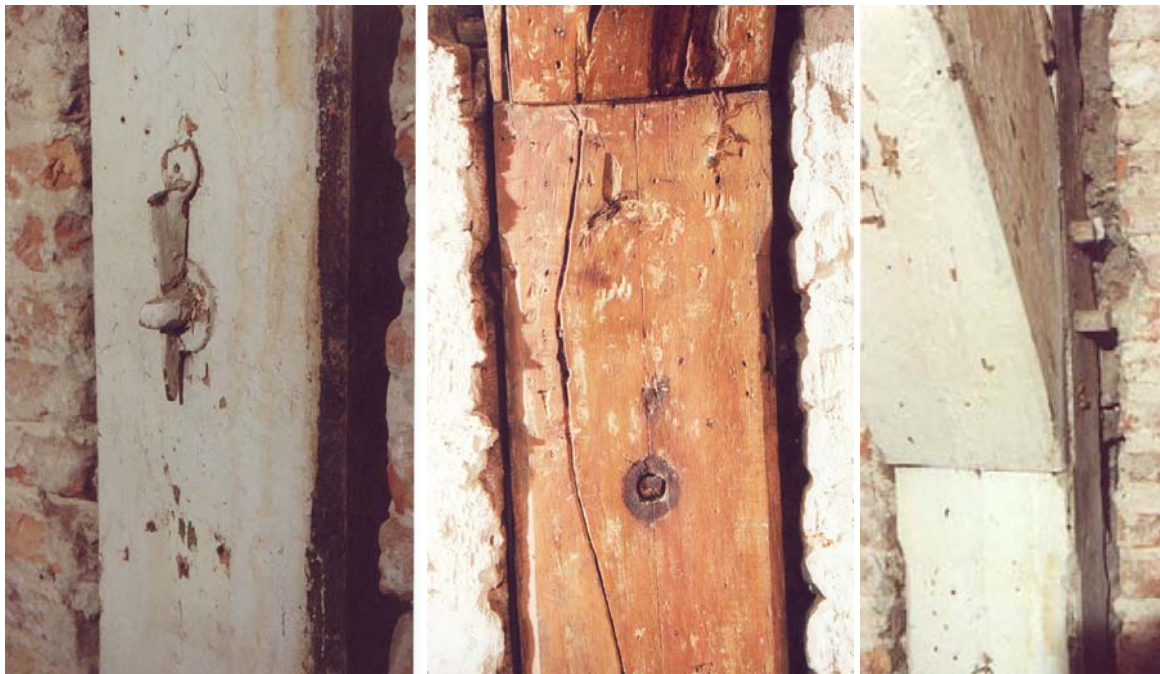
**Figuur 101, 102 & 103: Details van muurstijlen met borgpen (links), hartlijn (midden) en verbinding korbeel en muurstijl (rechts).**

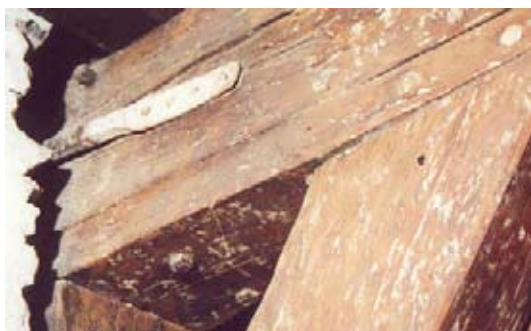
Figuur 105: Moerbalk met telmerk (I) in oksel, muuranker en toognagels (foto E. Koreman 1994).

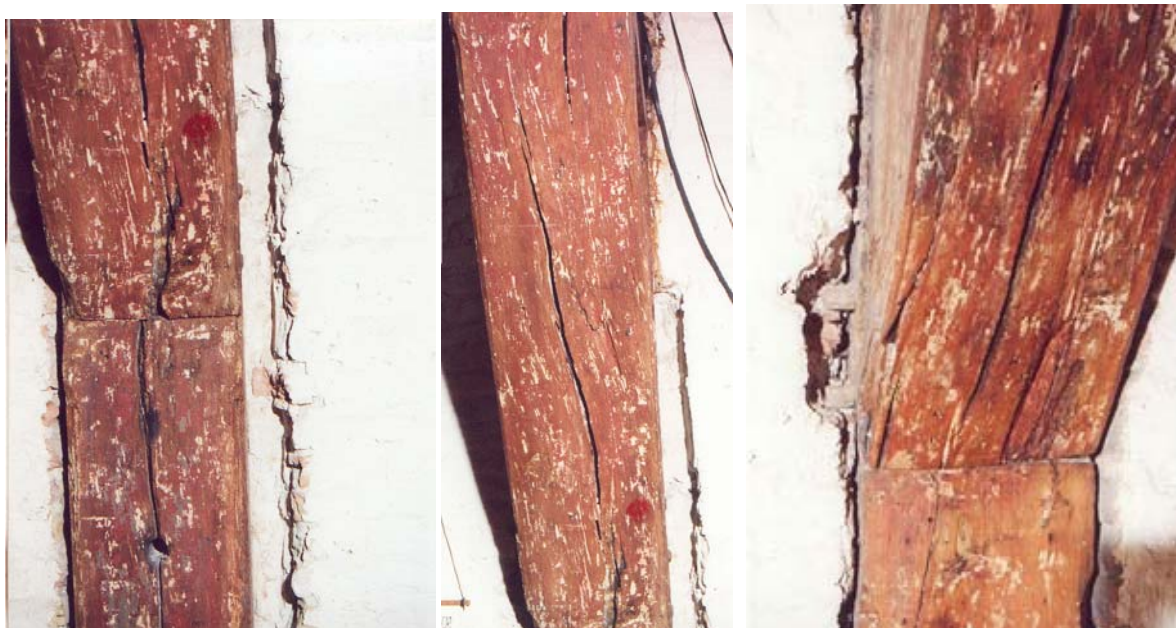
**Figuur 106, 107, & 108: Details van muurstijlen met zichtbaar groter gekapte sleuven in muurwerk van 1490, soms deels dichtgezet (foto's E. Koreman 1994).**

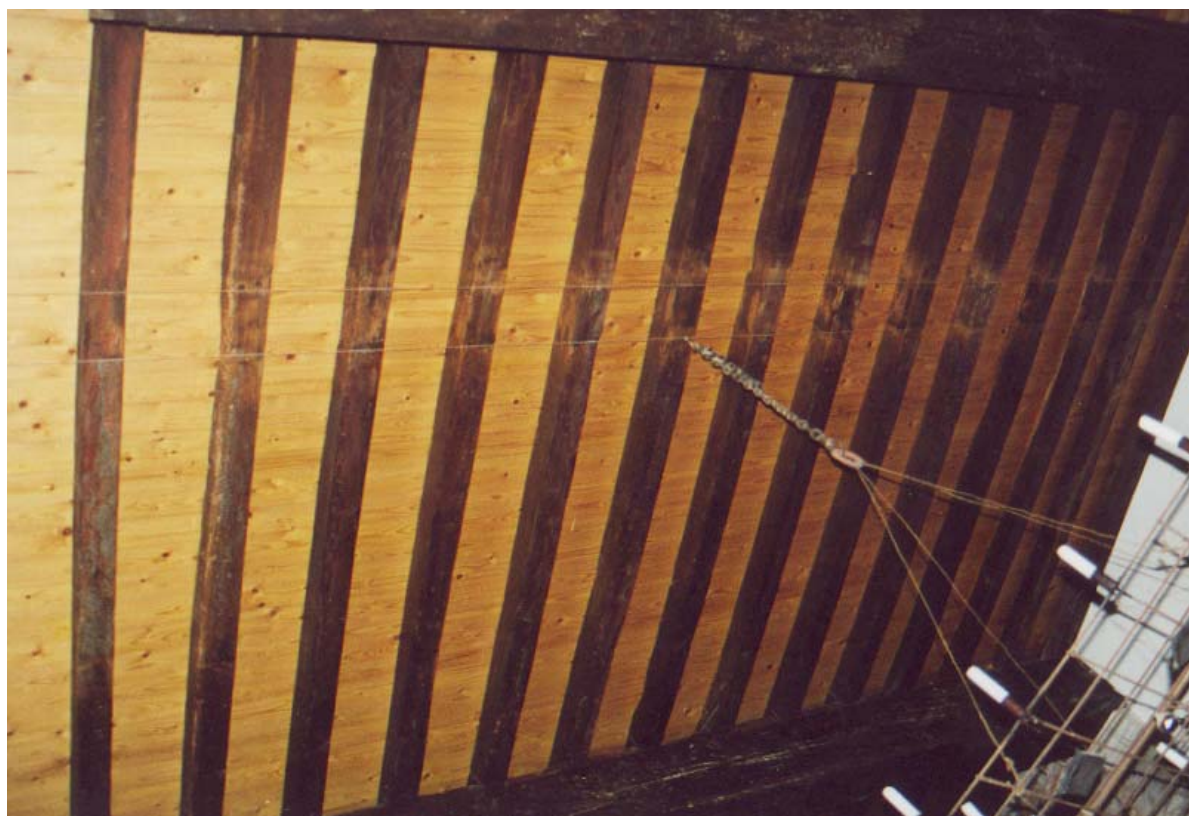
**Figuur 109: kinderbalkenplafond op de voorkamer, boven; met zichtbaar de sporen van een scheidingswand (foto E. Koreman 1994).**

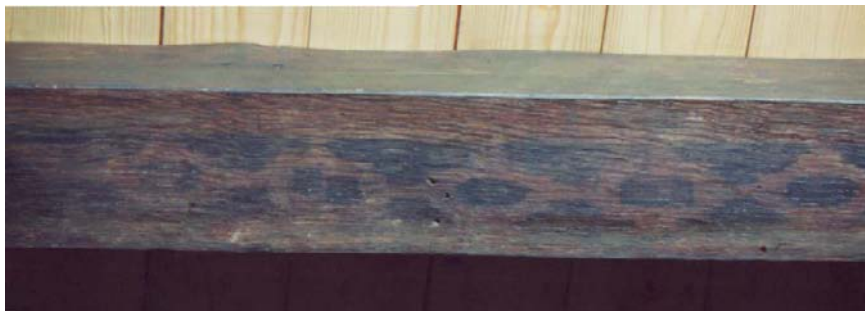
**Figuur 110, 111 & 112: Beschildering van kinderbalken in drie motieven A, B, C (foto en tekeningen E. Koreman 1994).**

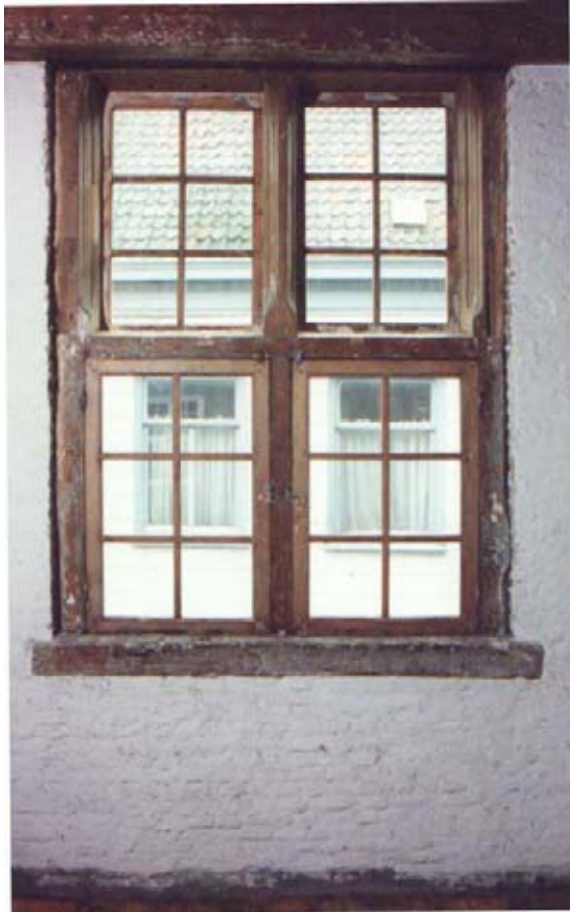
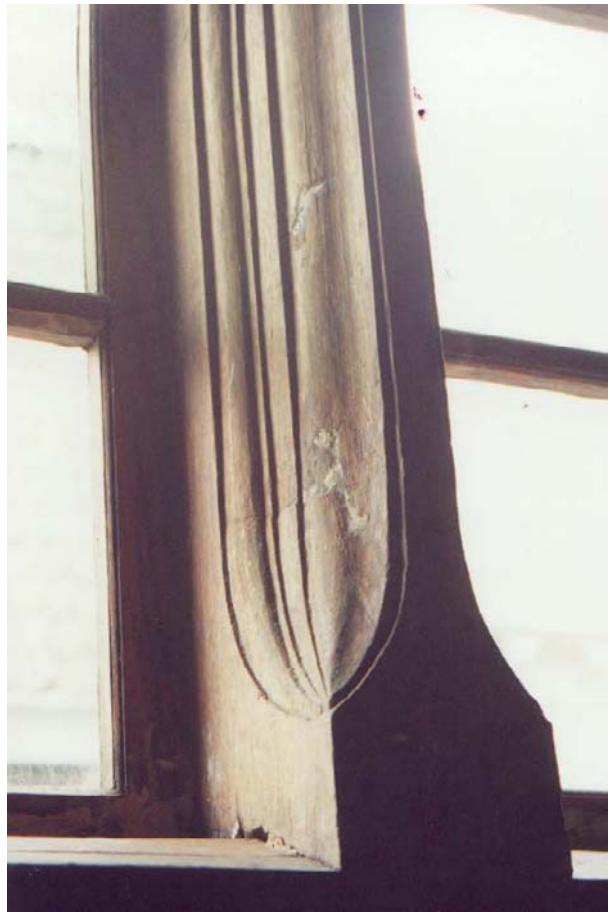
**Figuur 113 & 114: : Venster aan de voorzijde boven met detail van tracering (foto E. Koreman 1994).**

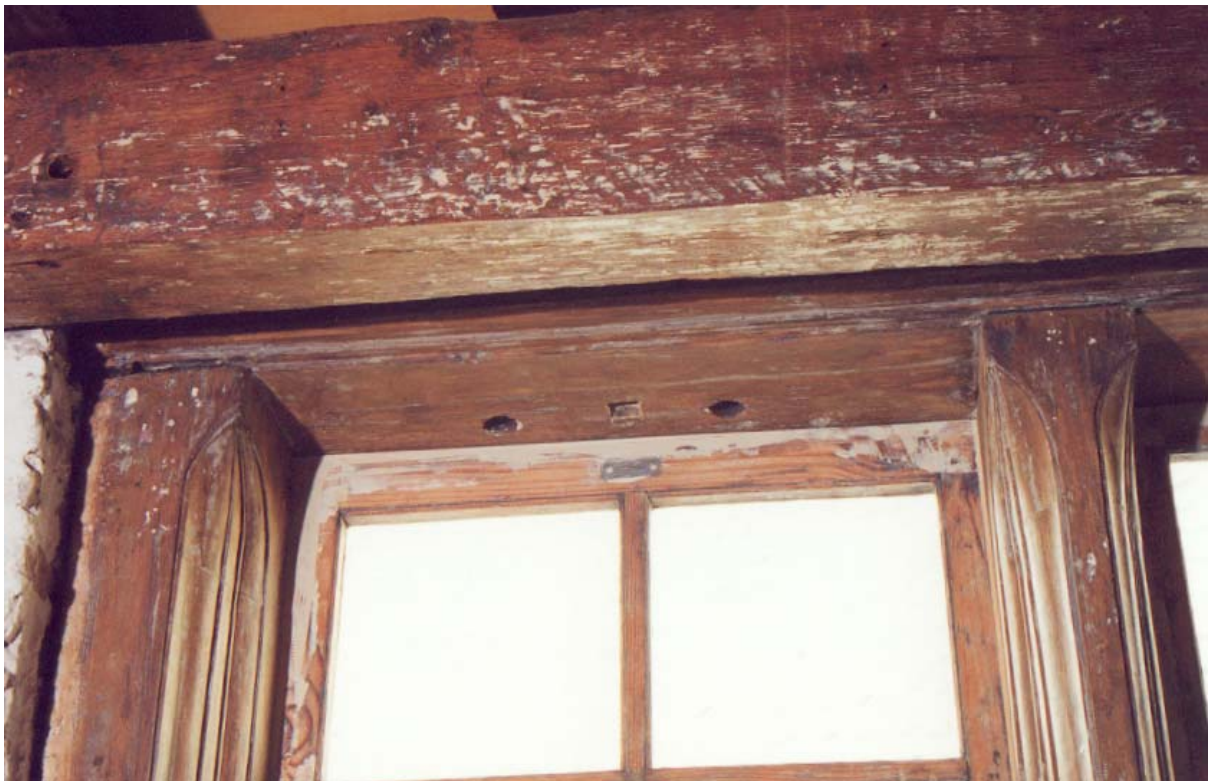
**Figuur 115: Venster aan de voorzijde boven met detail van traliegaten (foto E. Koreman 1994).**

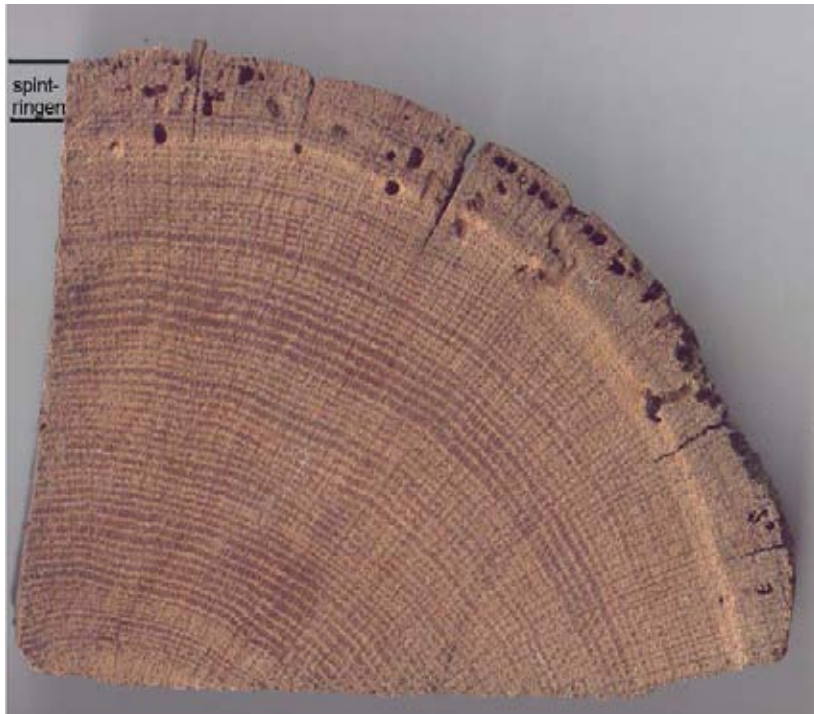
**Figuur 116: Doorsnede van een eikenhouten strijkbalk (BR005A) gebruikt bij de herbouw van het huis Visserstraat 31; het bouwhout is dendrochronologisch gedateerd rond 1489.**

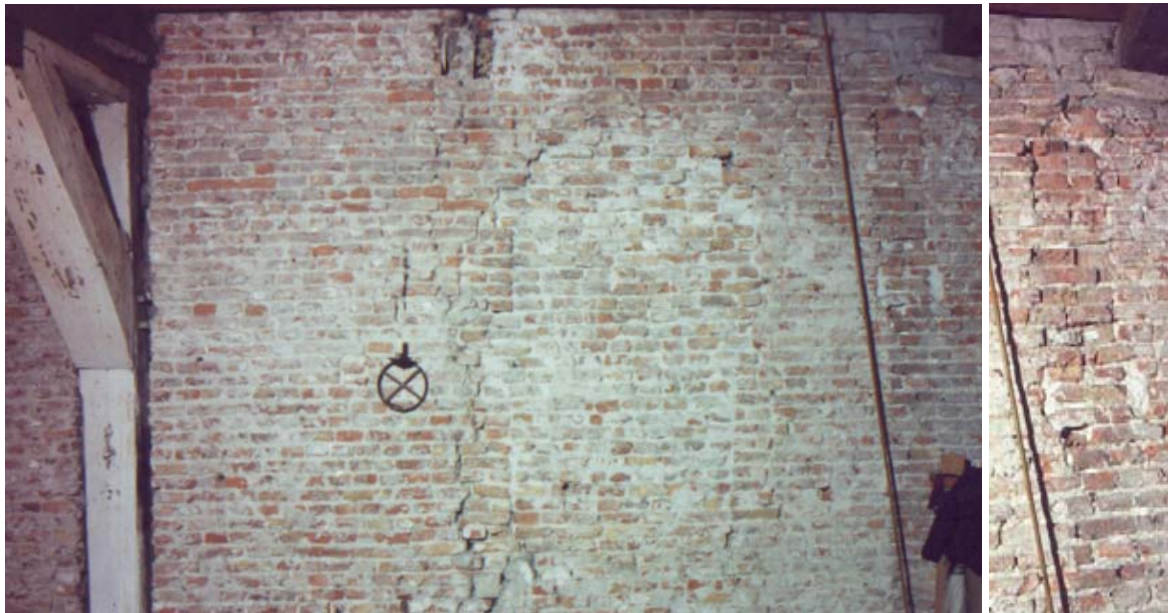
**Figuur 119 & 120: Detail van de noordgevel op de eerste verdieping (achterkamer) met links een muurstijl en in het midden en rechts daarvan het dichtgezette raam en geheel rechts sporen van de middenmuurintanding (zie ook detail) (foto E. Koreman 1994).**

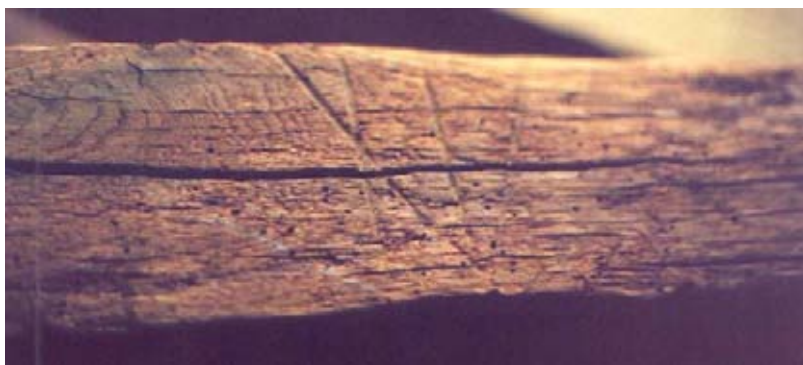
**Figuur 121 & 122: Een (timmermans)merk in een spoor in de kap (foto E. Koreman); schematische tekening van merk (rechts).**

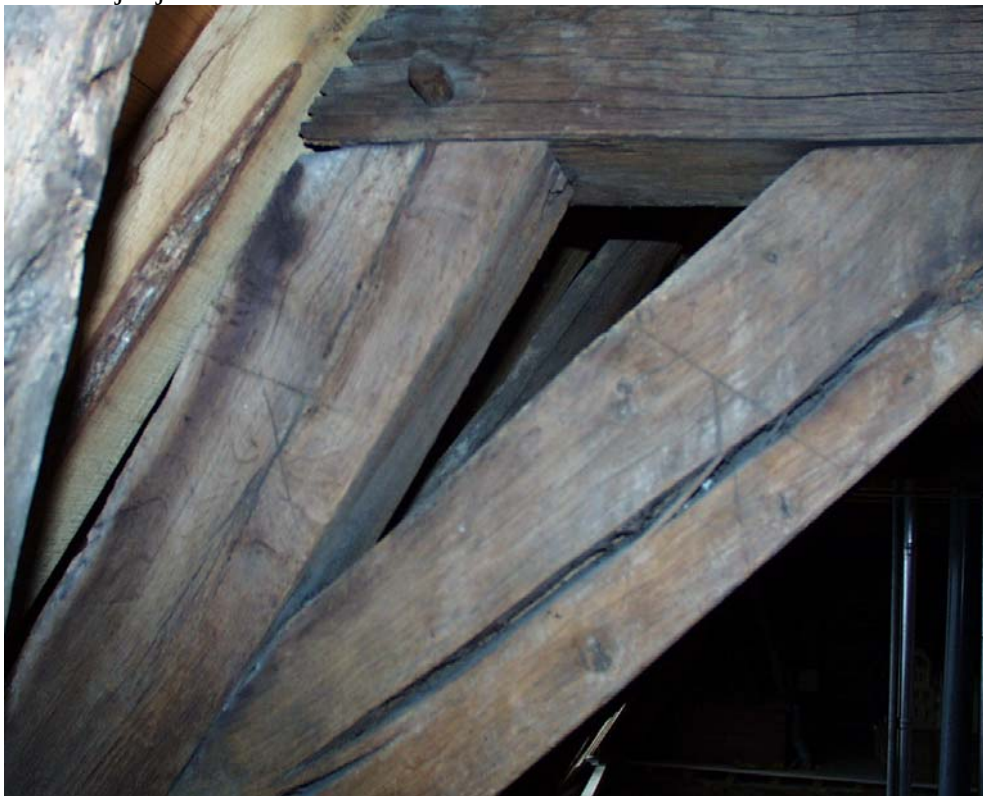
**Figuur 126: Een deel van een kapspant met duidelijk zichtbaar de telmerken op het jukbeen en de jukbeenschoor.**
