### 3. De bouwhistorische en archeologische sporen

#### 3.1 De ontwikkeling van het perceel en huis

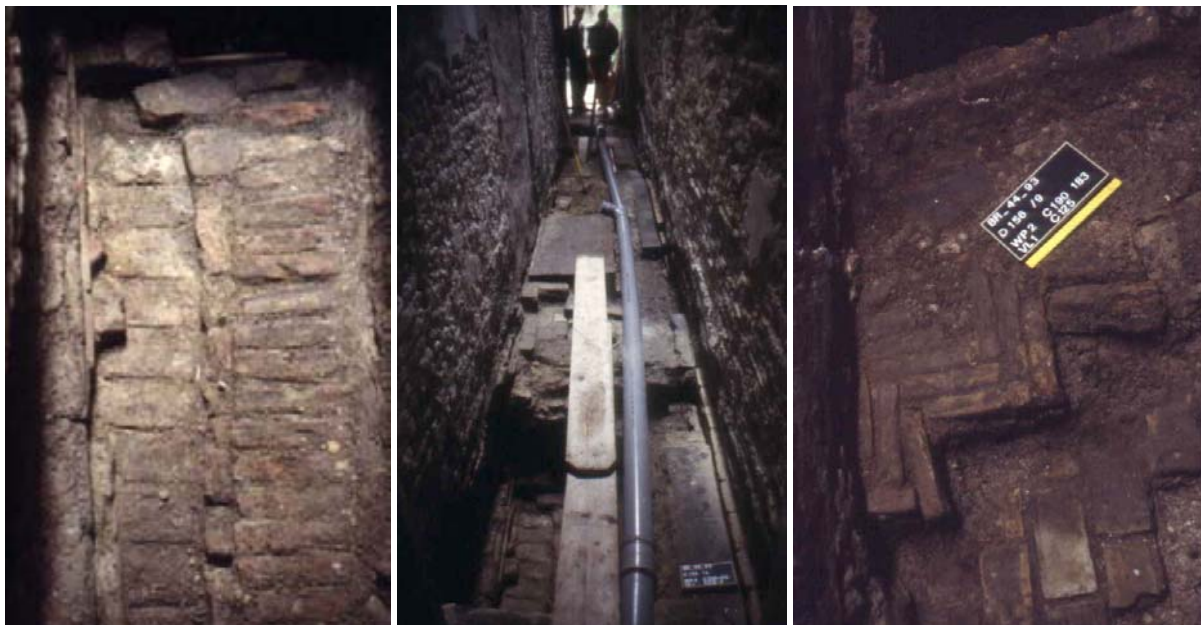
**Figuur 130, 131 & 132:** Bestrating op het erf van de Drye Mooren: links een gootje langs het huis, de steeg (midden) waar verschillende bestratingsniveau's werden aangetroffen en rechts twee bestratingniveau's uit de zeventiende en achttiende eeuw op de waterkelder.

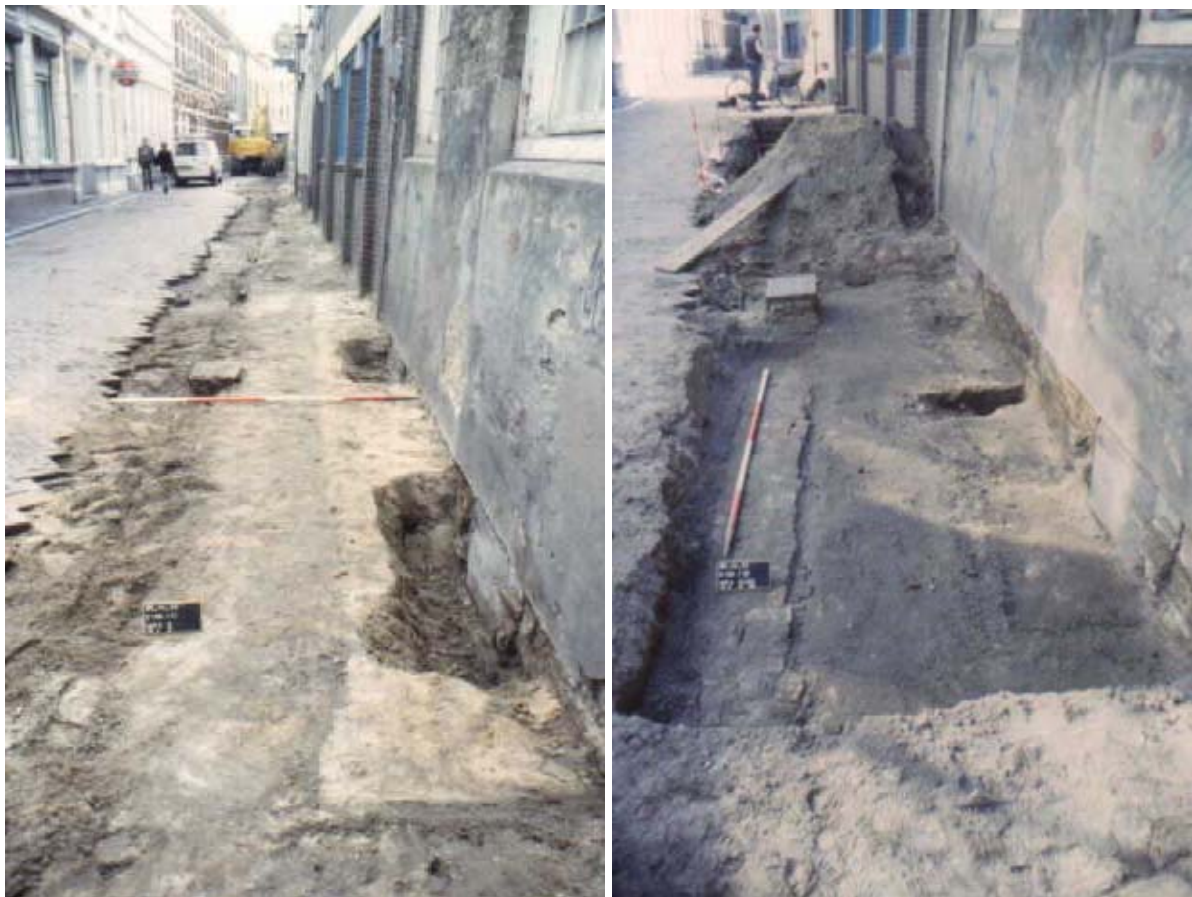
**Figuur 133 & 134: De Visserstraat voor het huis Visserstraat 31 tijdens het archeologisch onderzoek voorafgaande aan de vervanging van de riolering: links een verkleuring ter hoogte van de keldergaten en rechts een lichte bakstenen fundering van de riolering uit 1867.**

Het archeologisch onderzoek in de straat werd gedaan naar aanleiding van het vernieuwen van de riolering in de Visserstraat in de zomer van 1994 (juni-augustus). Om die reden werd de straat geheel opgebroken en werd een kleine werkput aangelegd langs de voorgevel en werden enkele waarnemingen gedaan tijdens de aanleg van de grote nieuwe riolering in het midden van de straat. In samenwerking met Hans de Kievith (archeologische dienst Breda) werden de rioleringswerkzaamheden in de Visserstraat begeleid en werden op verschillende plekken waarnemingen verricht en profielen ingetekend.

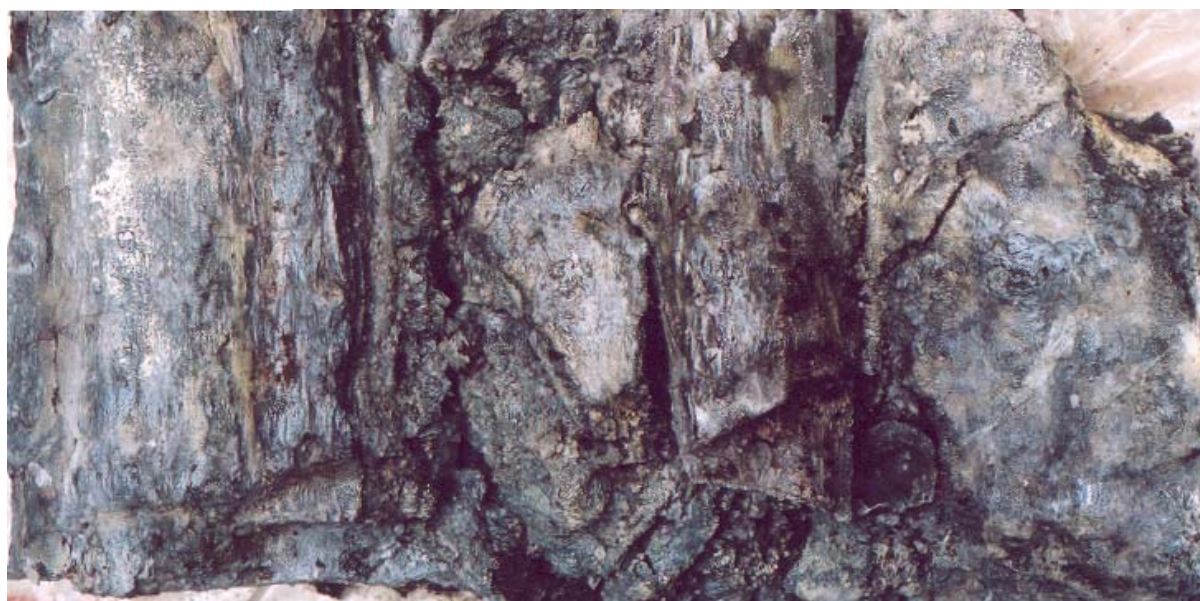
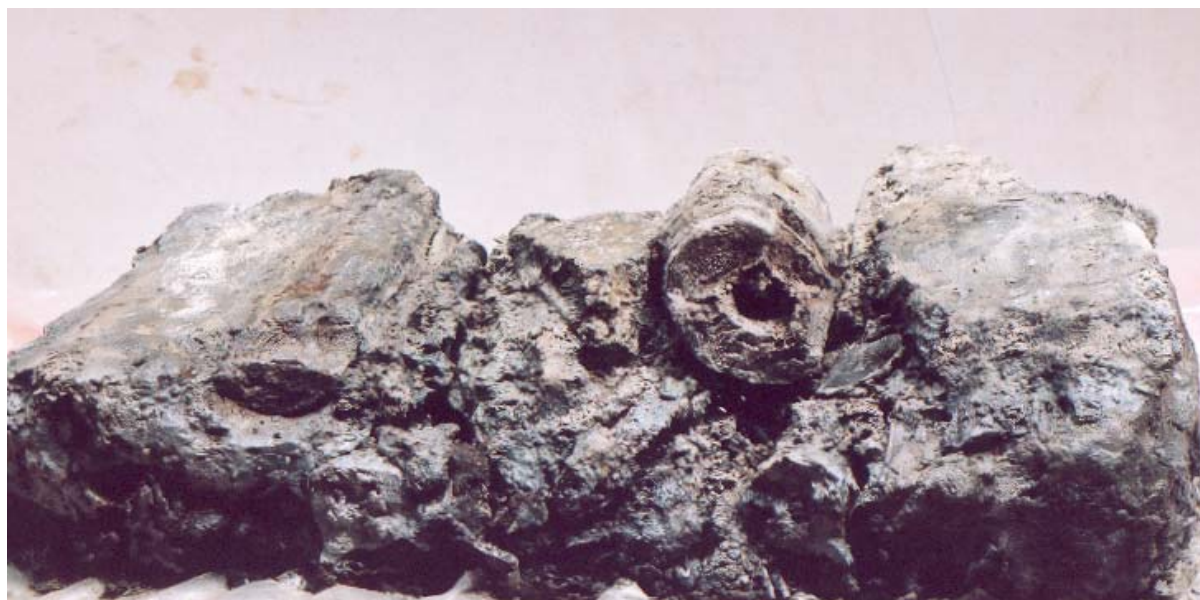
**Figuur 137 & 138: Bovenaanzicht en zijaanzicht van een deel van het houtenwegdek van de Visserstraat dat gedateerd kan worden in de periode 1325-1350; herkenbaar zijn de houten stammetjes die dwars over de straat liepen (foto E. Koreman).**

Op een plaats werd in het vlak een groter profiel aangelegd om inzicht te krijgen in de straatniveaus in relatie tot de fundering van het huis. Er werd een straatniveau aangetroffen dat kon worden gedateerd door schervenmateriaal dat werd gevonden in een goot bestaande uit blokken natuursteen. De gootvulling (1166) dateert uit 1325-1350 en markeert daarmee waarschijnlijk de eerste aanleg van de Visserstraat die we op basis van historische bronnen kunnen plaatsen tussen 1311 en 1321. Langs de goot was een houten balk gelegd, parallel aan het huis en dwars daarop waren kleinere balkjes geplaatst waardoor het idee van een knuppelweg ontstaat. In de vijftiende eeuw moet de straat flink zijn opgehoogd, iets wat we in het huis ook terugzien. Na de zeventiende eeuw zal het straatniveau niet veel meer zijn verhoogd.
