# Breda

## *De Contregarde Holland* van Menno van Coehoorn

Definitief archeologisch onderzoek

Juni 2006  
Erfgoedrapport Breda 29

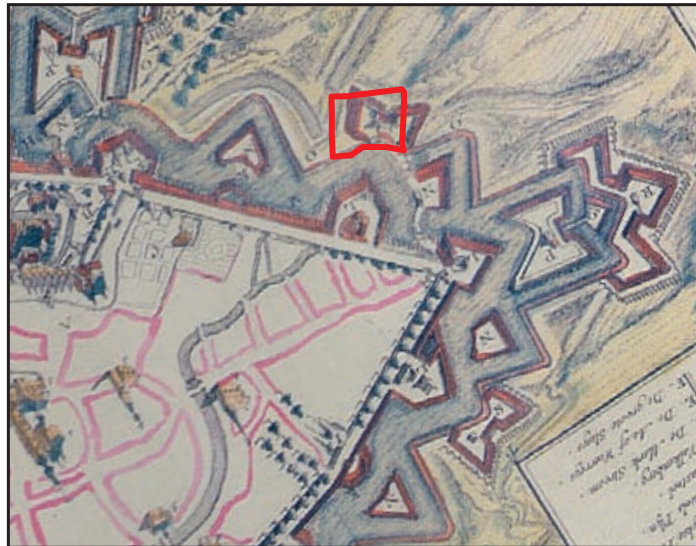
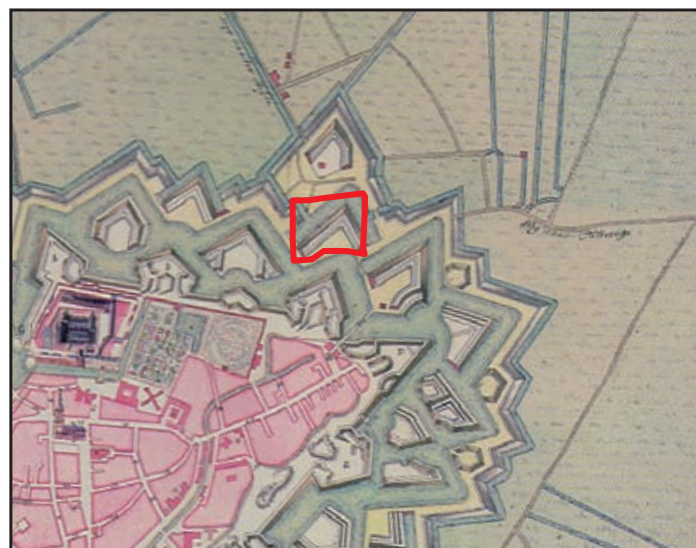
Fase 2  
Matteo Neronic  
ca. 1560.  
Binnen het plangebied  
is al weidegrond te  
herkennen.

Fase 3  
Gerard Jollain  
ca. 1672  
Binnen het plangebied  
valt een deel van het  
hoornwerk.

Fase 4  
H.E. Barstäd  
1748  
Binnen het plangebied  
valt een deel van een  
contregarde en een  
enveloppe.

Afb. 6. Ligging van het onderzoeksgebied ten tijde van fase 2, 3 en 4 van de vestingwerken.

Ter verduidelijking worden in de onderstaande tabel de verschillende fasen nog eens samengevat. Hierbij wordt ook de ligging van het plangebied ten opzichte van de vestingswerken aangegeven (zie ook afb. 6).

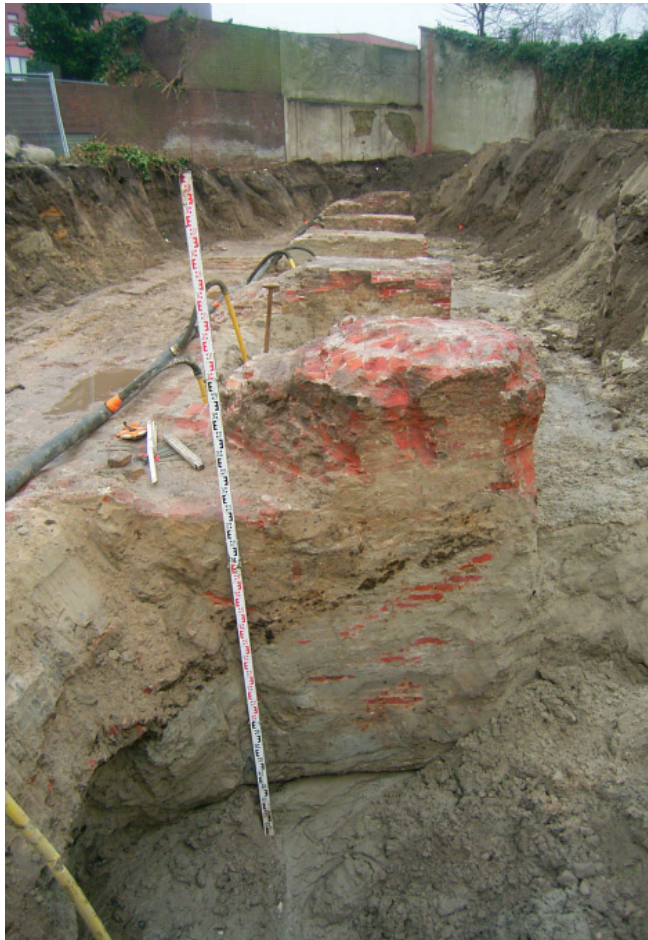
Aan de oostzijde van het kistwerk van C300 zijn zeven steunberen in verband gemetseld. Tegen en tussen de steunberen bevindt zich schoon licht grijsgeel zand (C3010), dit lijkt sterk op C3005. Het is niet duidelijk of dat daadwerkelijk zo is. Wanneer C3010 en C3005 hetzelfde zijn, heeft het dekzand zich tenminste op 60 cm boven NAP bevonden bij de aanleg van de contregarde. In dit geval zijn de steunberen van de contregarde 'van binnen uit' gemetseld. Dit wil zeggen dat er een sleuf is gegraven zo breed als de contregarde met uitstulpingen op de locaties van de steunberen. Deze

Afb. 9.3 Rechts: profiel aan oostzijde Contregarde, tegen binnenzijde steunbeer aan.

uitstulpingen werden geheel opgevuld met metselwerk. Deze werkmethode verklaart tevens de aangekoekte tras en zand aan de buitenzijde van de steunberen en de ontbrekende insteek van het muurwerk. Op dit schone zand (C3005/3010) bevindt zich een verspitte donker zwartbruine humeuze laag (C3009), het is onduidelijk of deze ooit heeft aangesloten op C3003. De humeuze laag loopt naar de contregarde toe af in een puinbaan. Boven deze laag is de ruimte tussen en achter de steunberen opgevuld met schoon geel zand (C3008).

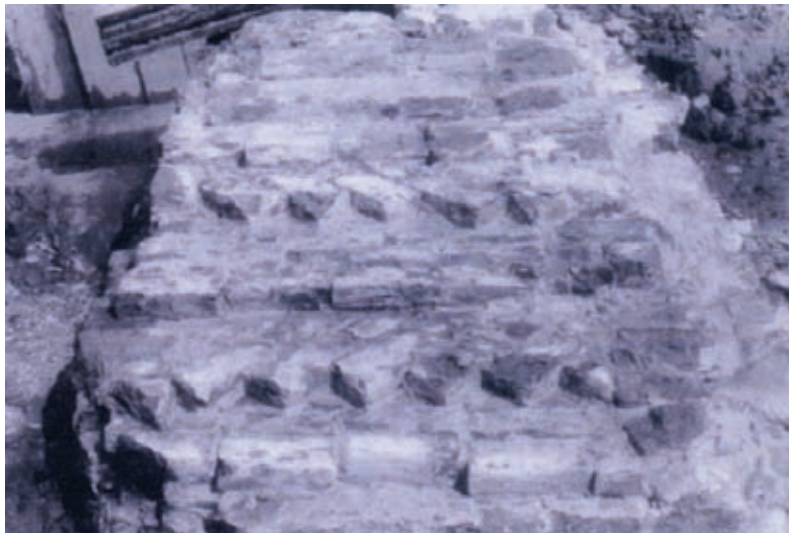
Kruislagen worden vanaf de 14<sup>e</sup> eeuw toegepast en zijn overhoeks gemetselde lagen baksteen in het inwendige metselwerk van een dikke muur. Soms werden in de kruislagen stukken en brokken baksteen verwerkt. De functie ervan is niet geheel duidelijk. Waarschijnlijk heeft de toepassing een constructieve achtergrond. De bouwer wilde de muren versterken of streefde naar een optimaal hergebruik van restanten baksteen. Verondersteld wordt, dat door het aanbrengen van kruislagen in het inwendige van de muur, meer samenhang werd verkregen. Een daterende en objectafhankelijke verklaring is, dat de kruislagen werden aangebracht om de kracht van een eventuele kogelinslag beter over het muurwerk te verdelen. In theorie zou die kracht door de schuine lijnen in het inwendige metselwerk een langere weg moeten afleggen voordat de uitwerking ervan aan de binnenzijde van de muur merkbaar werd. Echter kruislagen zijn ook aangetroffen in niet-defensieve muren. Ook wordt geopperd dat interne schuine voegen beter bestand zijn tegen watererosie.<sup>23</sup>

Afb. 11. Voorbeeld doorsnede van een muur met kruislagen (Gruben 1995).

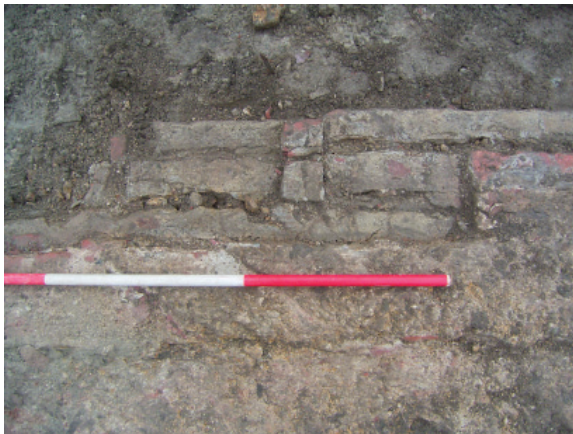
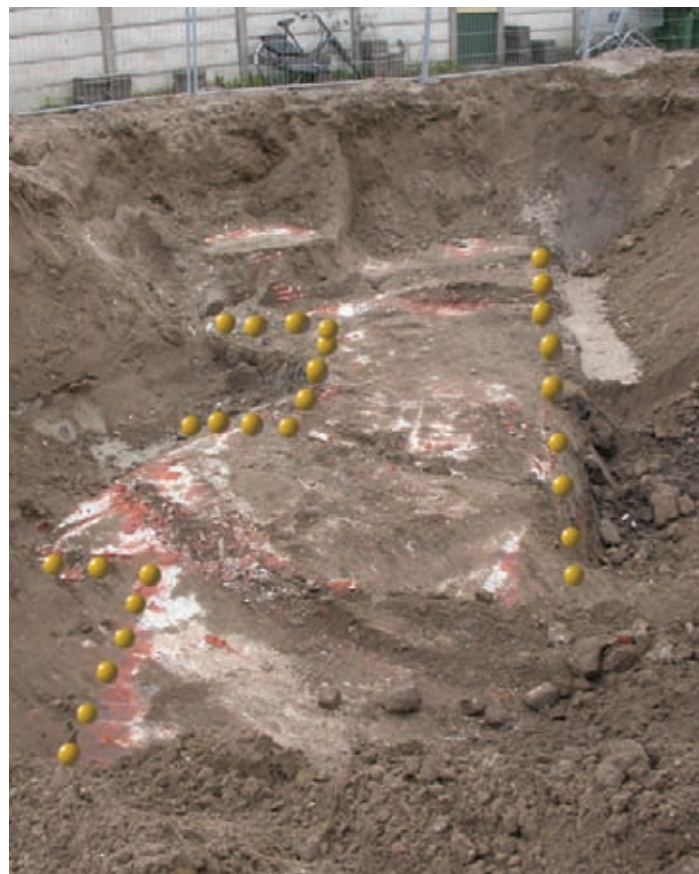
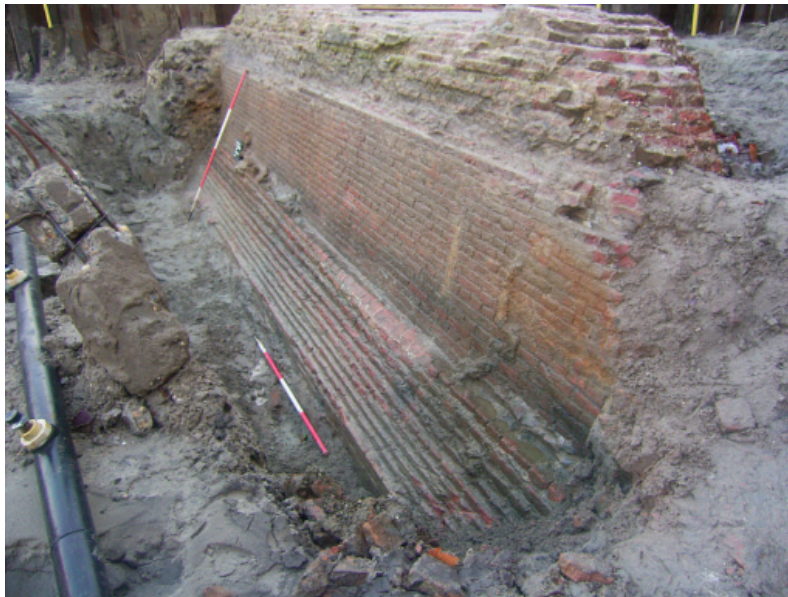
De kistwerkmethode werd vooral gebruikt om stevigheid te verkrijgen. Aan de noordwestzijde van muur C300 bevindt zich een klamp<sup>24</sup> (C301) die enigszins schuin (103 graden) lopend is afgewerkt. De 23 cm dikke klamp is uitgevoerd in een kruisverband.<sup>25</sup> Deze zijde versnijdt op 1 m -NAP 6 keer, de onderkant van de muur bevindt zich mogelijk<sup>26</sup> op 2,00 m -NAP. Deze kant van de muur is in het zicht geweest en heeft de zijde (*escarp*) van de voorgelegen gracht gevormd. C100 versnijdt 1 m -NAP 11 keer, de onderkant van dit muurstuk bevindt zich op 2,30 m -NAP. Bij de eerste waarneming van C100 was direct langs de noordzijde van de muur een 40 cm brede strook donkergrijs zand te zien, de insteek van de muur. Ten noorden van deze insteek was een strook van anderhalve meter ongestoord zand zichtbaar, hierna bestaat het vlak uit donkergrijs tot zwart humeus zand met veel puin. Het gaat hier

Afb. 12.1 Boven: klamp C300.

Afb. 12.2 Klamp C300 naar het noordnoord-oosten.

Afb. 12.3 Onderlinks: Klamp C100 naar het zuidzuidwesten.

Afb. 12.4 Onderrechts:  
Aanzicht klamp C100.

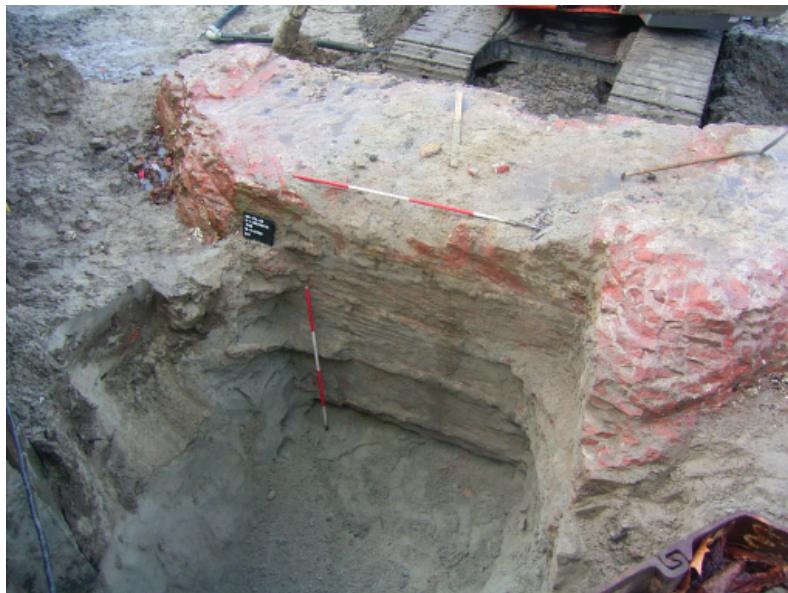
De achterzijde van C100/C300 was niet afgewerkt, maar aangesmeerd met een mengsel van schoon zand en tras. Op een gemiddelde afstand van 3 meter zijn steunberen in verband met het kistwerk gemetseld. Tegen de achterkant was schoon zand gestort en een aarden wal op geworpen. Van deze wal zijn geen sporen bewaard gebleven. De wal en muur (C100/300) samen vormden de *contregarde Hollandsche garde* en zijn aangelegd rond 1682.

Afb. 12.5. Onafgewerkte  
achterzijde C100.

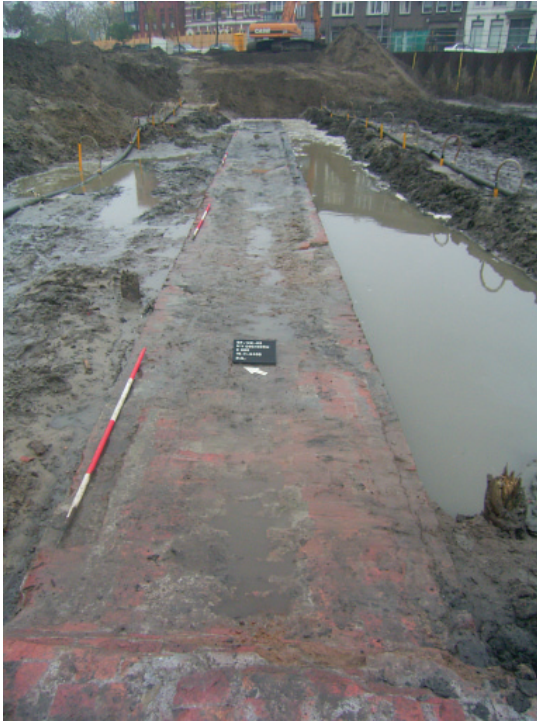
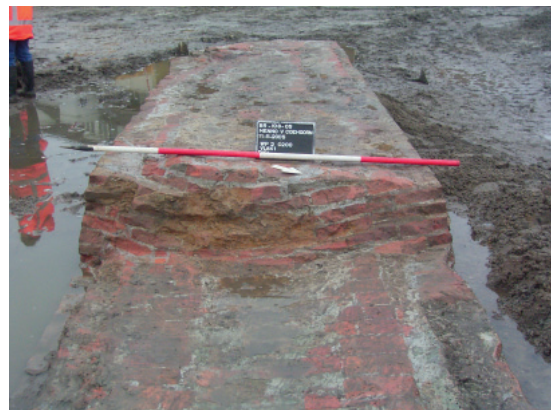
Het tweede stuk muur (C200) op het kloosterterrein bestaat eveneens uit in tras gemetselde orangerode bakstenen<sup>27</sup> en is 33,70 meter lang en 1,70 meter breed. Alle zijden van de muur zijn afgewerkt. Het muurstuk is dus nooit langer dan 33,70 meter geweest. De muur lijkt eveneens in kistwerk opgebouwd te zijn. De zijkanten bestaan uit in kruisverband gemetselde klampen. De ruimte tussen de twee zijkanten is met brokken baksteen in een grof visgraatpatroon met fijn puin en veel tras opgevuld. In de doorsnede van de muur is de holle verzakking van de vulling zichtbaar. De muur versnijdt vier keer bij 1,80 m -NAP. De onderkant van de muur bevindt zich op 2,60 m -NAP.

Afb. 13.1 Muur C200 in de lengte naar het noordoosten.

Afb. 13.2 Doorsnede C200 naar het zuidwesten, opvulling kistwerk.

De functie van het muurwerk is niet direct duidelijk. De muur kan onderdeel geweest zijn van een *couvre-face* zonder knik, of een ongebogen *tenaille*.<sup>28</sup> Daarnaast is het

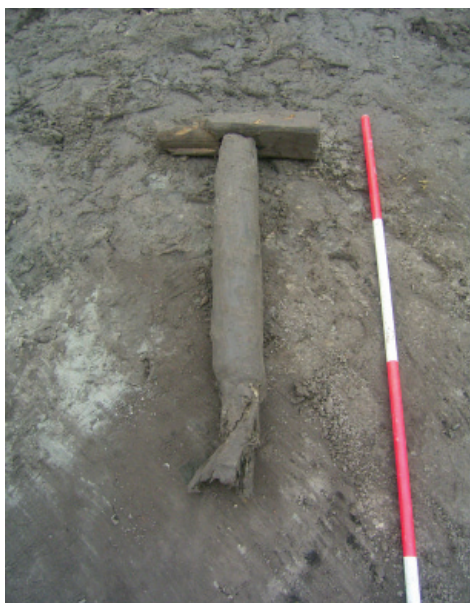
Afb. 14.1 Paal met kesp, door een pen-gat verbinding met elkaar verbonden.

Over het hele kloosterterrein zijn palen aangetroffen, de aangepunte palen zijn gemiddeld 20 cm in doorsnede en 3,5 meter lang. Het betreft naaldhout nog voorzien van de schors. De meeste palen zijn in paren ingeheid. Omdat de sloop op het terrein ten tijden van de opgraving nog niet afgerond was, kon waargenomen worden hoe de funderingen van de kloosterkerk opgebouwd waren. De fundering bestond uit over paarsgewijs -een enkele keer betrof het drie palen naast elkaar- ingeheid palen met getoogde kessen en planken. Op de planken zijn, door de sloper, restanten van muurwerk waargenomen. De planken bevonden zich rond 0 NAP. De verbindingen, die de planken en palen maakten, zijn gefotografeerd. De palenrijen in put 1 worden door de damwanden aan de westzijde afgekapt.

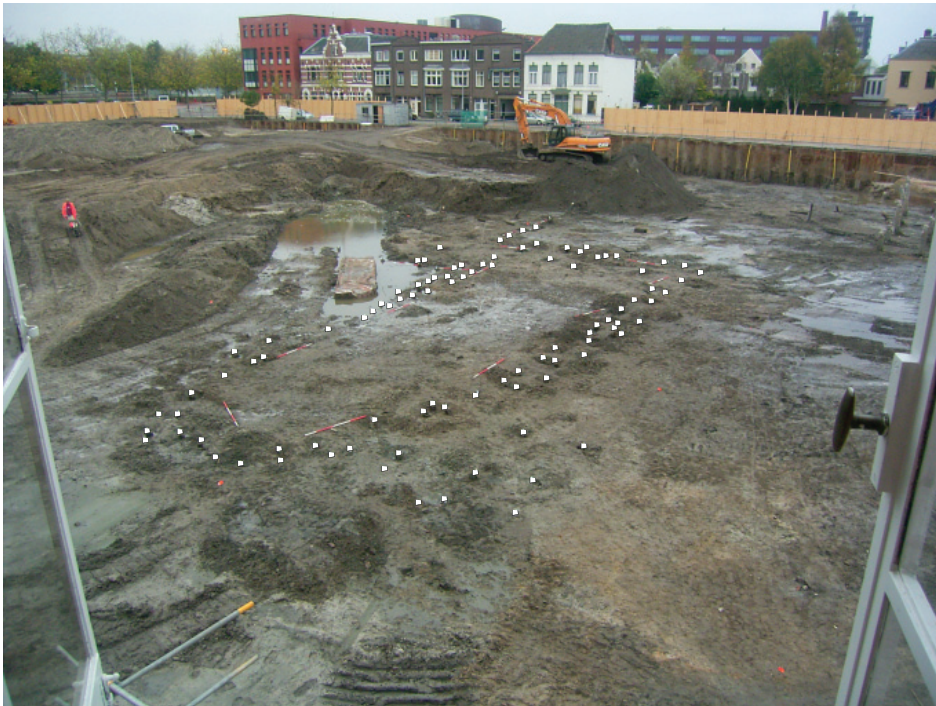
Afb. 14.2 De opgravingsput gezien naar het oosten. De witte vlekjes geven de funderingspalen van het klooster aan.

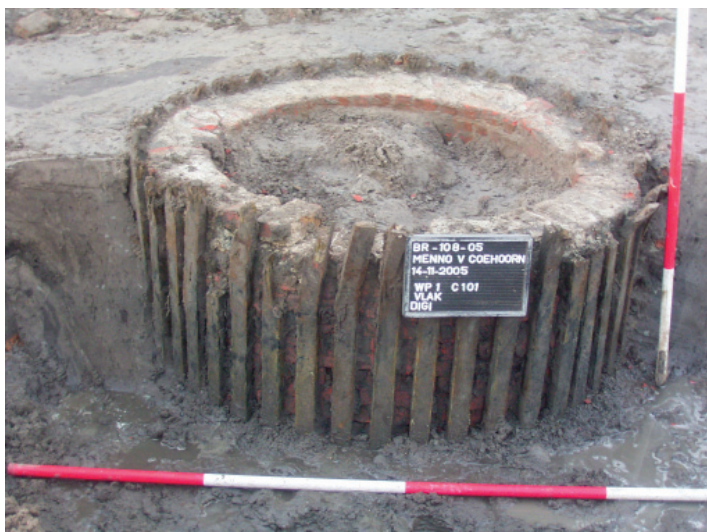
Waterput C101 heeft een doorsnede van 1.40 meter met kleine fel oranje bakstenen (18x8x4,5 cm, vijf lagen 28cm). De gebruikte mortel is grijswit met stukjes kalk, het lijkt op tras maar is veel zachter. De bakstenen zijn soms bijgekapt en de binnenzijde heeft een bruinroestige aanslag. De waterput is gemetseld in een kopsverband en aan de buitenkant bekleed met houten balkjes of latjes van 5 bij 3,5 cm met een onderlinge afstand van 4,5 tot 6,5 cm. De put is gefundeerd op een houten ring, en opgevuld met puin. In de vulling zijn geen vondsten aangetroffen. De put valt buiten het kloosterterrein en heeft daarom waarschijnlijk niet tot het klooster behoord of gelijktijdig daarmee gefunctioneerd. Of de put een relatie met de vestingwerken heeft gehad is onduidelijk.

Afb. 15.1 Waterput C101.

Waterput C101 was opgevuld met puin zonder daterend vondstmateriaal. De houten ring waarop de put gefundeerd was zijn niet dateerbaar. De putring was gemaakt van fijnspar (*Picea abies* Karst.), dit houtsoort is in principe goed te dateren. De putring bevatte echter te weinig jaarringen om een datering te kunnen bepalen. Daarom is het niet duidelijk wanneer deze put is geslagen. De put bevindt zich bovendien op de plek waar steeds een gracht is geweest.

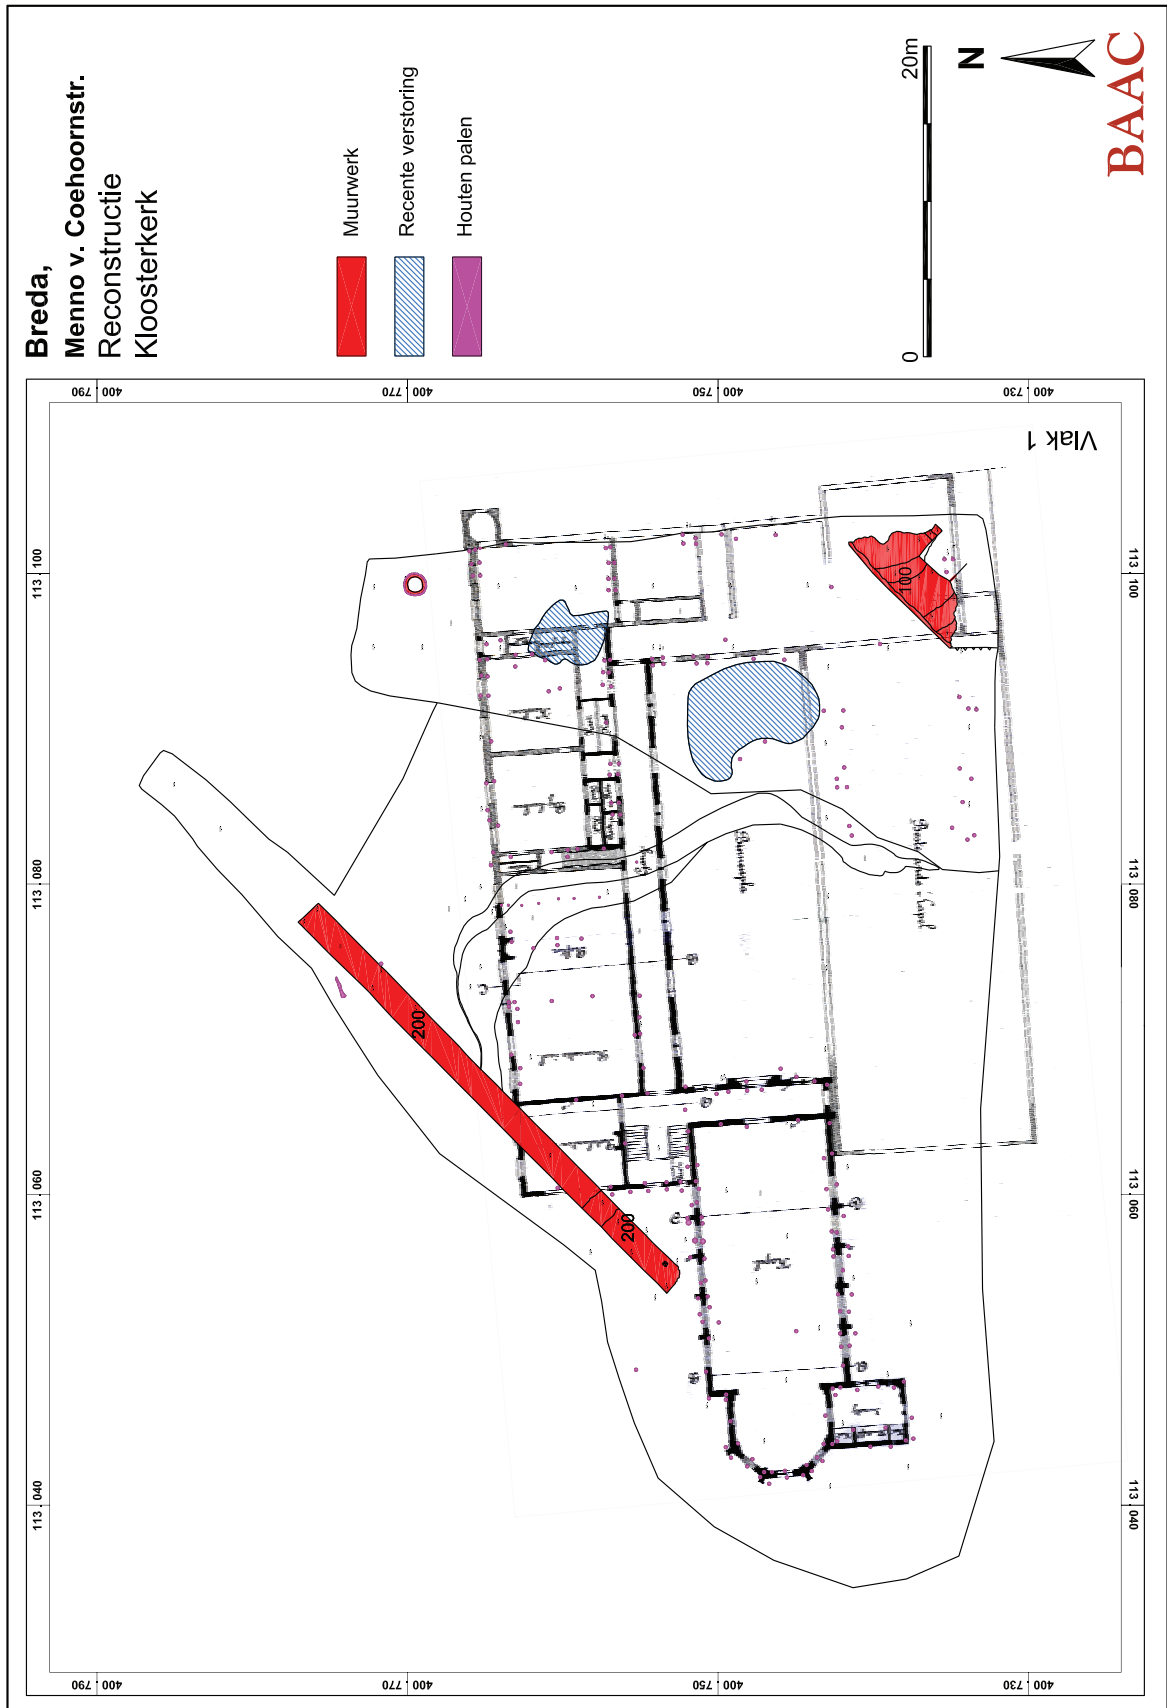
Met behulp van oude bouwtekeningen kon een reconstructie van de kloosterkerk gemaakt worden (zie afb. 19).

Afb. 19. Reconstructie van de kloosterkerk.

Bij de projectie van de vlaktekening op de bouwtekening blijkt dat waterput C101 buiten het kloosterterrein valt. Dit betekent, dat de waterput waarschijnlijk niet tot het klooster behoort heeft. Het ligt voor de hand dat waterputten van kloosters over het algemeen binnen de muren vielen of zelfs inpandig waren.
