# **Het ravelijn Prins Maurits onder de Josefkerk**

**rapport 1391**

## **Breda ‘De Drie Hoefijzers’. Het ravelijn Prins Maurits onder de Josefkerk.**

Een archeologische opgraving

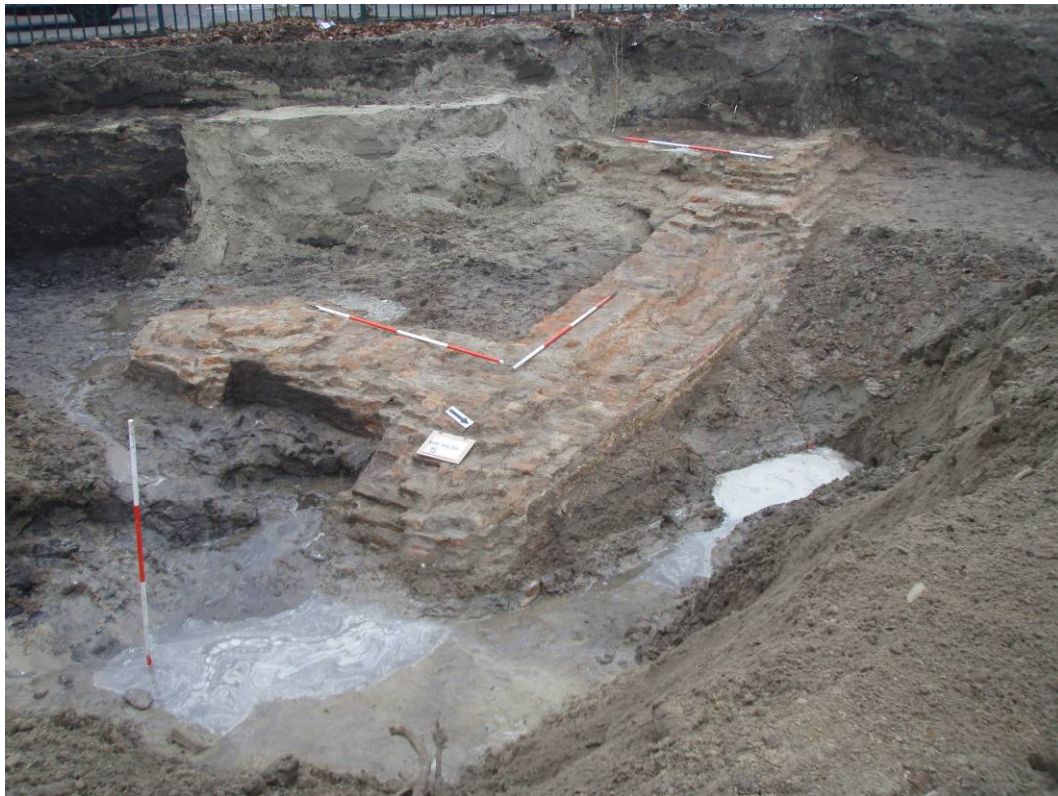
Afb. 4. Het muurwerk (werkput 6) van het ravelijn Prins Maurits.

In werkput 6 werd op een diepte van circa twee meter onder maaiveld muurwerk van de vestingwerken aangetroffen. Vanwege de geroerde en dus instabiele grond is ter hoogte van dit muurwerk de bovengrond rond de werkput circa een meter door de graafmachine verdiept om veilig te kunnen werken. Haaks op werkput 6 werd werkput 7 aangelegd. Het doel van de werkput was het onderzoeken van de mogelijkheid of het muurwerk door zou lopen in deze richting. Op een diepte van circa drie meter onder maaiveld werd geen muurwerk aangetroffen. Gezien de instabiele grond en het opkomende grondwater was het echter niet mogelijk hier een werkbaar vlak aan te leggen. De mogelijkheid dat hier op een dieper niveau nog muurwerk in de ondergrond aanwezig is, kan niet worden uitgesloten. 'Prikken' met de boor toonde echter niet de aanwezigheid van muurwerk aan, zodat de kans hierop wel klein is.

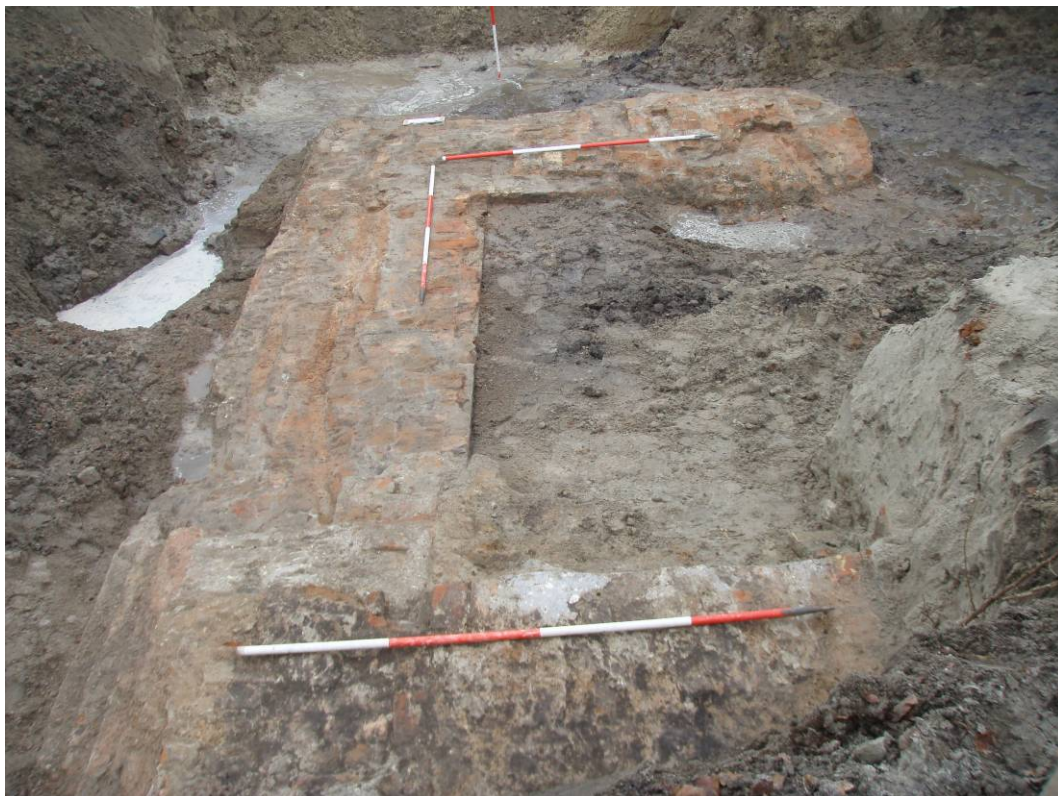
Afb. 5. Het muurwerk (werkput 6) gefotografeerd vanuit het zuiden.

In werkput 6 werden op een diepte van circa 2 meter onder maaiveld de restanten van een bakstenen steunbeer aangetroffen van circa 3 m lengte bij 2 m breedte (voor zover de steunbeer gedocumenteerd kon worden; circa +1 m NAP, baksteenmaten 23 x 12 x 6 cm). De steunbeer bleek in verband te zijn gebouwd met een muur (bovenkant op circa +1 m NAP, baksteenformaten 23 x 12 x 6 cm) welke over een lengte van 11,40 meter blootgelegd kon worden (dikte van 1,5 m). De muur is zuidwest-noordoost georiënteerd. De buitenkant van de muur was niet afgewerkt. Vermoedelijk bevond dit deel van het muurwerk zich permanent onder de waterspiegel (van de gracht) zodat het ook niet afgewerkt hoefde te worden.

Op een afstand van circa 4,5 meter ten opzichte van de westelijke steunbeer werd een tweede steunbeer aangetroffen (circa +1 m NAP, baksteenmaten overwegend 23 x 12 x 6 cm, maar ook 24 x 12 x 6 cm is aanwezig) met afmetingen van 2,8 m lengte bij (maximaal) 2 m dikte. Ook deze steunbeer was in verband met de muur gebouwd.

De muur en steunberen waren opgebouwd uit bakstenen met overwegend een rode kleur, maar ook gele/bruine en oranje varianten komen voor. Ook lijken her en der breukstenen te zijn gebruikt. Een aantal bakstenen van zowel de muur als de oostelijke steunbeer was zacht geworden, waarschijnlijk door vorstwerking (een extra aanwijzing dat dit deel van het muurwerk onder het grachtniveau stond).

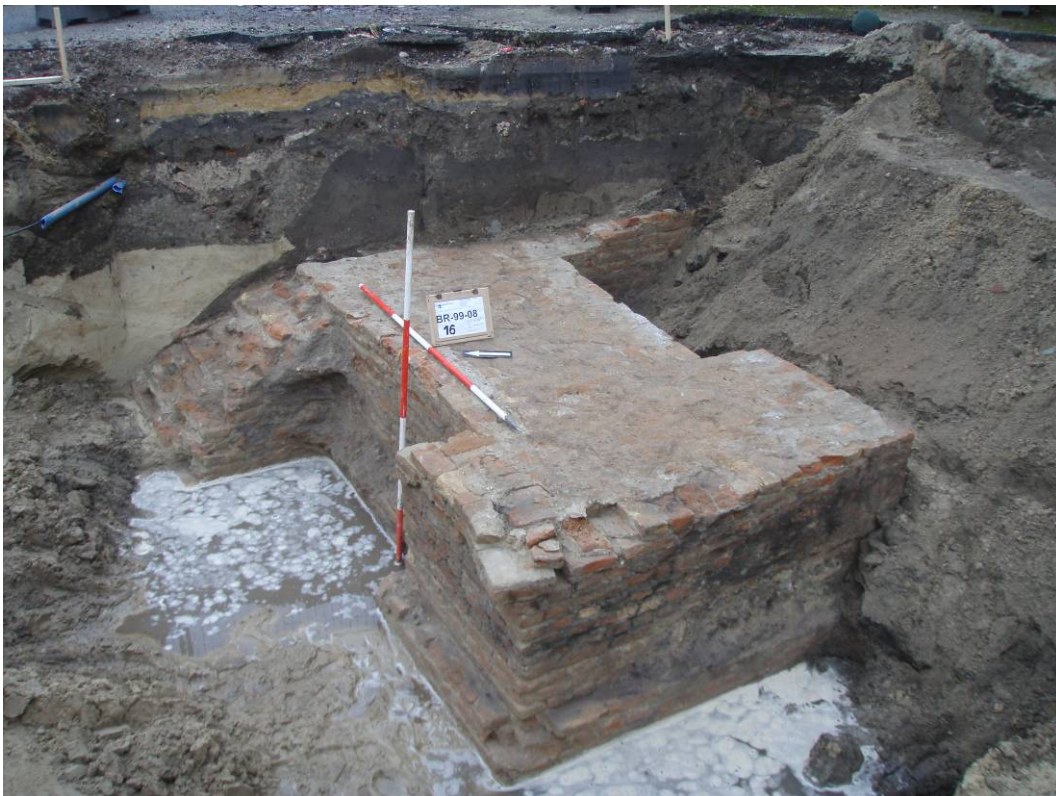
Afb. 6. T-vormige steunbeer met muur en oostprofiel in werkput 5.

In het oostelijke deel van werkput 5 werd een T-vormige steunbeer (3,7 m x 3,8 m) in relatie tot een muur gevonden. De muur is zichtbaar in het oostprofiel, maar kon door de planbegrenzing niet verder worden blootgelegd. De steunbeer (bovenkant circa +1,40 m NAP) was opgebouwd uit bakstenen met een uniform formaat bakstenen van 23 x 12 x 6 cm. De lagen waren in kruisverband gemetseld. De steunbeer was in verband met de muur gemetseld. De steunberen (zie ook de beschrijving van het muurwerk in werkput 6) waren vermoedelijk op regelmatige afstanden van elkaar geplaatst. Op deze wijze fungeerden ze tevens als een soort van trekbalconstructie.

Opvallend was het keiharde trascement (met daarin ook kiezels verwerkt) dat meer aan beton deed denken dan aan mortel. Het trascement werd ook bij het muurwerk in werkput 6 aangetroffen.

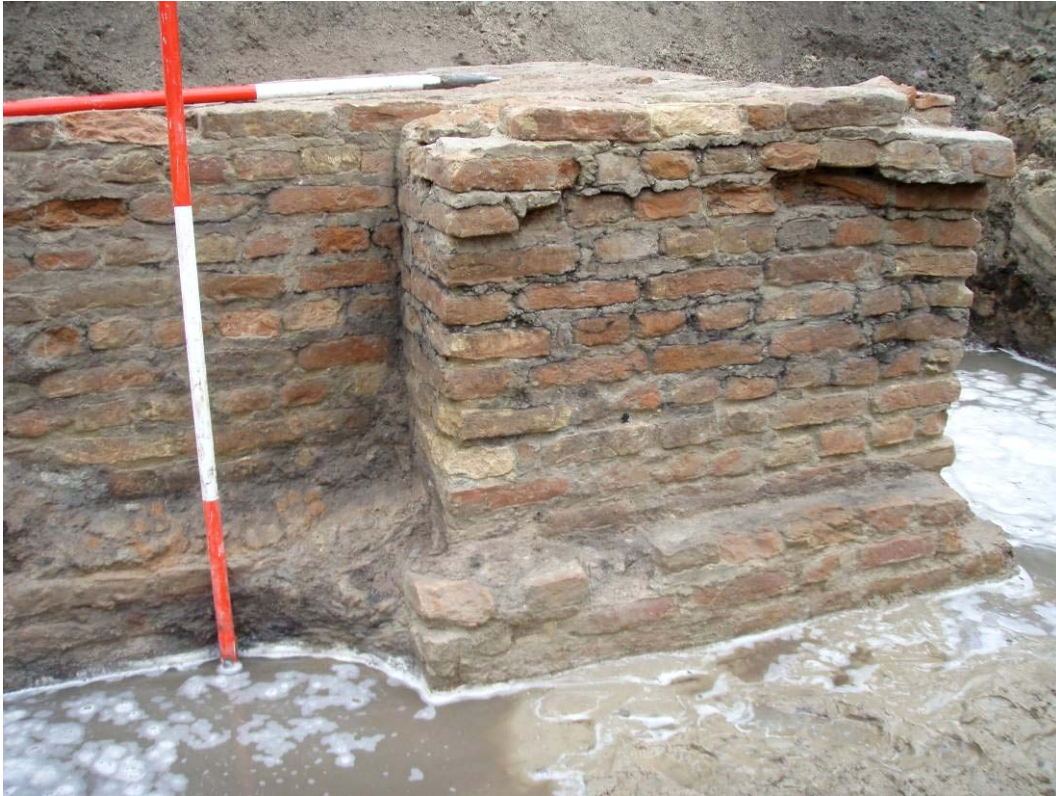
Afb. 7. Detail van het muurwerk van de steunbeer in werkput 5, gezien in zuidelijke richting.
