# Breda Haven - Nieuwe Mark

In het tracé van de stadsmuur

December 2005  
BAAC rapport 05.153  
Erfgoedrapport Breda 10

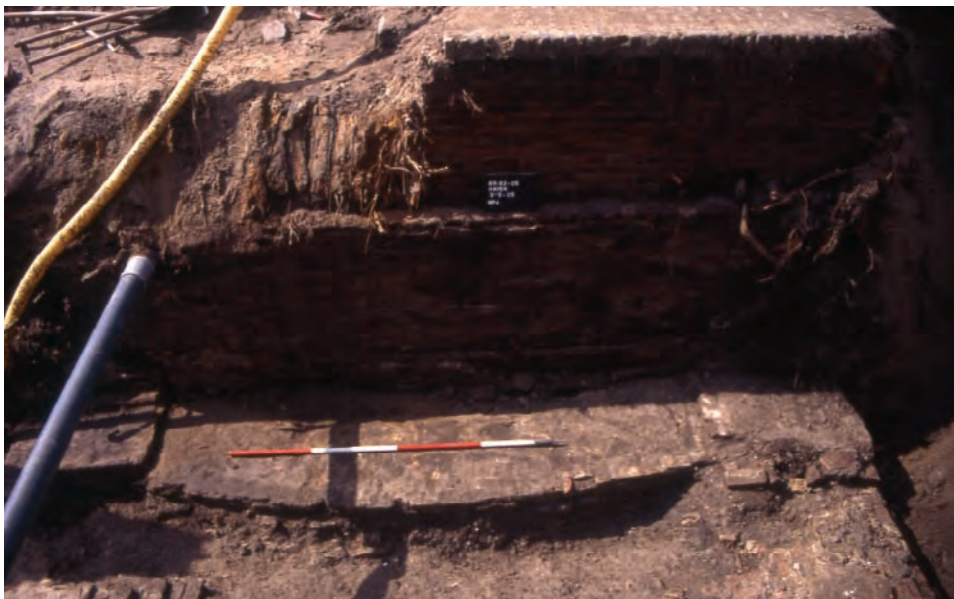
*Afb. 8. Trap C403, genomen naar het westen. Het bordje staat op klamp C406 en tegen muur C407.*

Aan de kadekant van trap (C401) is later een tweede trap gebouwd. Deze structuur bestaat uit twee gemetselde blokken (C402 en C404) die 3.50 meter uit elkaar liggen. Een half rond gevormde trede (C403) buigt naar de kade toe. De ronding is koud tussen de twee blokken ingezet. Deze trap dateert aan de hand van baksteenformaten mogelijk uit de 19<sup>de</sup> eeuw en is in de 20<sup>ste</sup> eeuw buiten gebruik geraakt toen de kademuur ter plekke werd dichtgemetseld (C406 en 407).

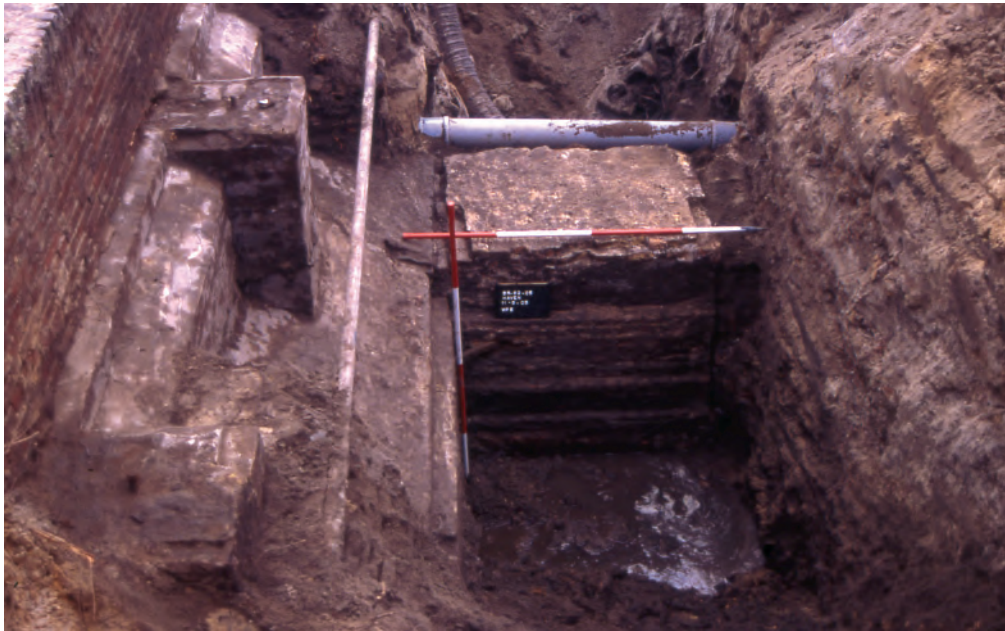
Afb. 9. Steunbeer C502, verankert aan C504. Genomen naar het noorden.

Deze werkput bevat een 18<sup>de</sup>- of 19<sup>de</sup>-eeuwse steunbeer (C502) van gele ijsselstenen en 20<sup>ste</sup>-eeuwse kadestructuren. C502 is deels afgebroken en een tweede steunbeer (C504) met een schuin aflopende bovenkant is hier bovenop gebouwd, het geheel is met metalen pinnen aan elkaar verankerd. De 20<sup>ste</sup>-eeuwse constructie staat in verband met de huidige kademuur en gaat over steunbeer C502 heen. Het bovenste gedeelte van de 20<sup>ste</sup>-eeuwse kademuur is hier verstevigd met bakstenen sokkels (C505). Deze sokkels bevatten metalen pinnen waarop waarschijnlijk van een hek heeft gestaan.

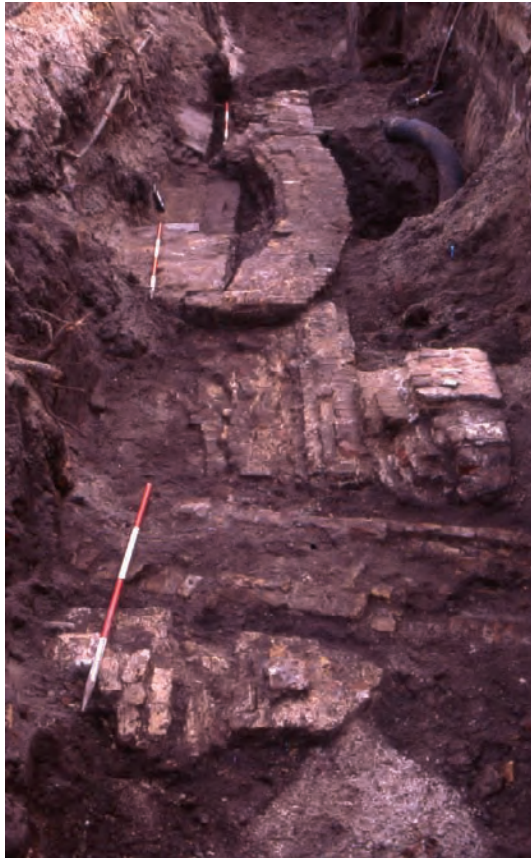
Afb. 11. De verschillende trappen van werkput 6, genomen naar het noorden.

De oudste muur in deze werkput is (C613: 15<sup>de</sup> eeuw, gedateerd aan de hand van stratigrafie en baksteenformaten) een kort (2 meter) stuk muur parallel aan de kademuur dat zich bevindt onder de gemetselde massa (C604, 606, 607, 608 en 611) in het noorden van de put. De functie van deze muur is niet bekend en het is mogelijk dat dit ooit ook onderdeel van een trap- of muurconstructie is geweest (of één van de waltorens?). Direct boven deze muur ligt een afgebroken trapconstructie (C608) met een mooi afgewerkte achterkant. In het zuiden van de werkput bevindt zich een vergelijkbaar blok (C603). Hoogstwaarschijnlijk hebben deze twee constructies ooit één geheel gevormd. Deze constructie is vergelijkbaar met de situatie in werkputten 4 en 1 (C401 en 100). De noordelijke wang (C611, te vergelijken met C103 en 207) van trap C608 is bij het leggen van de drainage verdwenen, de locatie is gestippeld op de tekening aangegeven. Direct boven het noordelijke deel van deze trap ligt een kort

(1 meter) stuk muur (C607) haaks over de put. De functie van deze muur is niet bekend maar de situatie is vergelijkbaar met de situatie in werkput 3. Muur C607 kan de zijkant van een soortgelijke trapconstructie als C301 zijn geweest.

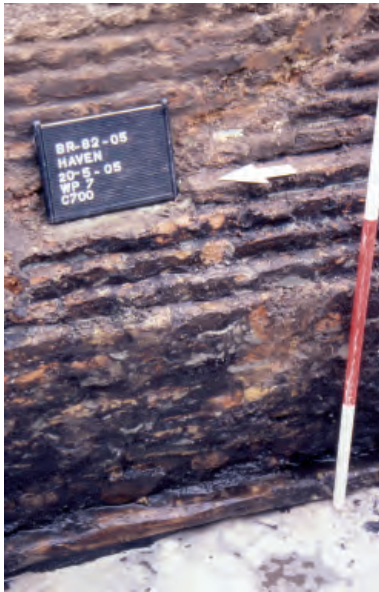
Afb. 12.1 Onderkant stadsmuur C700, naar het zuidoosten.

Het noordelijke deel bestaat uit circa twee meter hoge muur van brokken appelbloesem stenen (tien lagen 62 cm) waarvan de westkant grotendeels is afgebroken en de oostkant nog intact is. Aan de westkant begint op 0.17m +NAP een aantal kleine versnijdingen (tussen de 1 en 4 cm dik) tot een dikte van 35 cm, dan loopt de muur nog 50cm recht naar beneden. De muur is hier gefundeerd op een 3 cm dikke plank waarvan de onderkant zich op 0.79 meter –NAP bevindt. De plank rust waarschijnlijk op palen (dit is niet waargenomen, maar een zeer gangbare methode van funderen). Waarom de muur hier zo afgebroken is niet te achterhalen. Wel is te zien dat in eerste instantie de muur deels is doorbroken voor een goot (C701). Deze goot is gelijktijdig met de kademuur (C707) omdat de doorgang van de goot (C705) primair in deze muur is verwerkt.

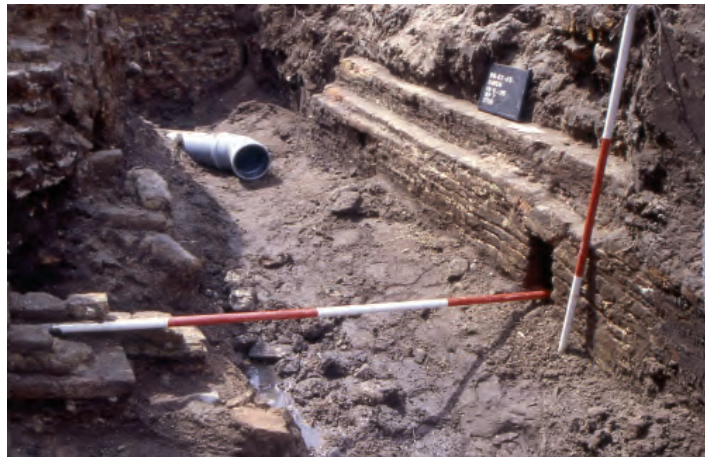
Afb. 12.2. Goot C701 in verband met kademuur, naar het zuidwesten.

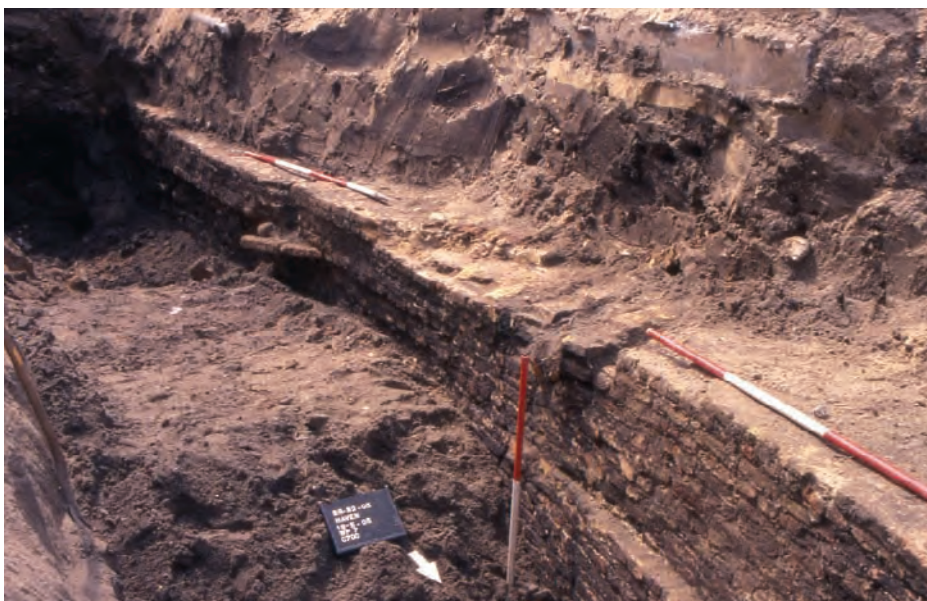
Afb. 13. Kromming stadsmuur C702, verankerd aan kademuur C707. Naar het zuidwesten.

bewaard is gebleven op een hoogte van 1.50-1.70 meter +NAP. Het muurwerk maakt een lichte kromming naar het oosten, van de kademuur af. Vanaf de kromming functioneert de stadsmuur als kademuur en is de latere kademuur als een schil voor de stadsmuur aangebracht. Beide muren zijn doormiddel van een muuranker aan elkaar verankerd.

De stadsmuur (C702) is opgebouwd uit voornamelijk brokken (hergebruikte) appelbloesem stenen en is (boven 1m +NAP) één meter dik. Aan de oostkant zit een 8cm dikke versnijding op 1m +NAP. Aan de oostkant is de muur gezien tot 0.40 +NAP, het is daarom niet uit te sluiten dat deze zijde meer naar onderen net zulke versnijdingen als aan de westzijde heeft. Er zijn geen aanwijzingen voor steunberen aangetroffen.

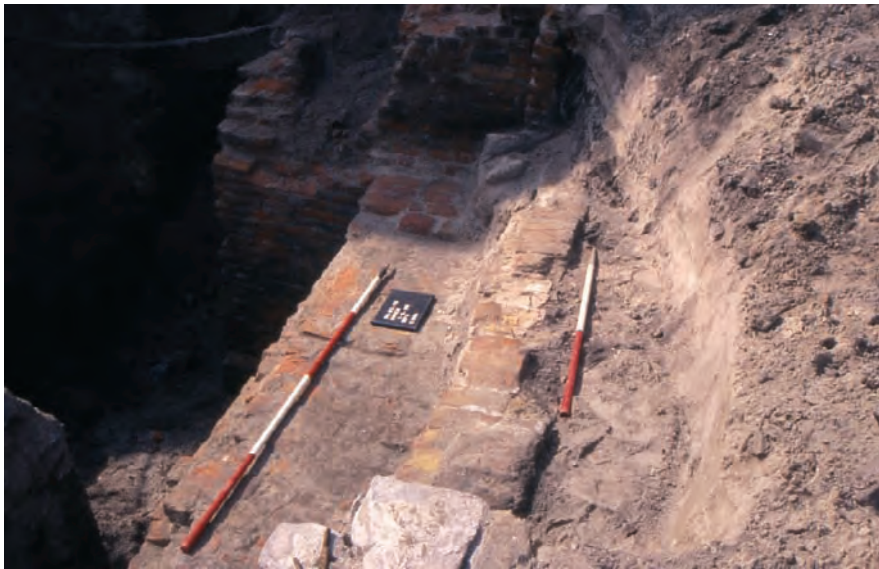
Afb. 15.1. Poortgebouw C800: drempel C800 en 805 naar het zuiden.

Er is een tweede fase in de ingangspartij zichtbaar. De tweede fase betreft hier een tweede loopniveau dat ca. 40cm boven de drempel van C800 ligt (op 2.14M +NAP). Deze tweede fase bevat een straatniveau (C805) van kiezelvormige stenen, een gemetselde drempel van baksteen (C804) en een natuurstenen goot (C803). Deze zijn waarschijnlijk gelijktijdig.

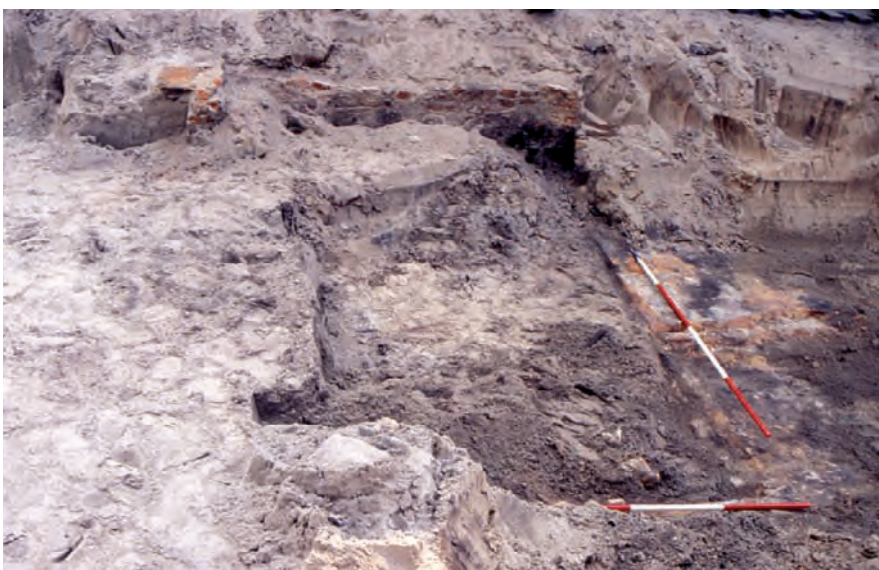
Afb. 15.2. Verbindingsmuren naar het zuidwesten.

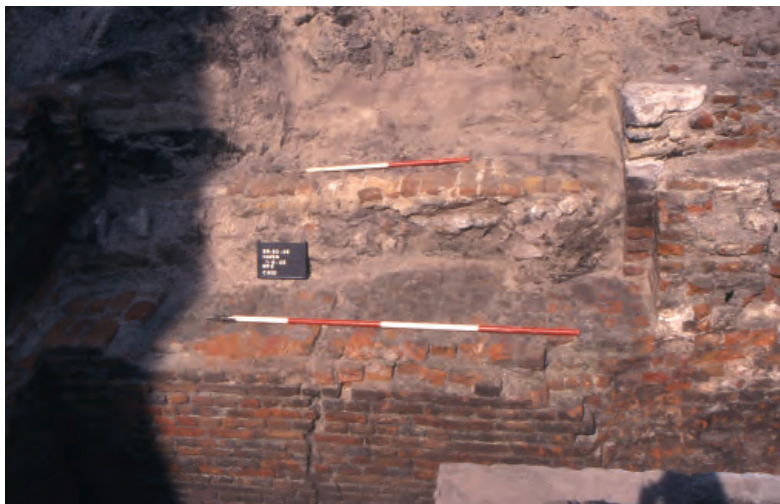
Afb. 15.3. C800  
naar het westen.

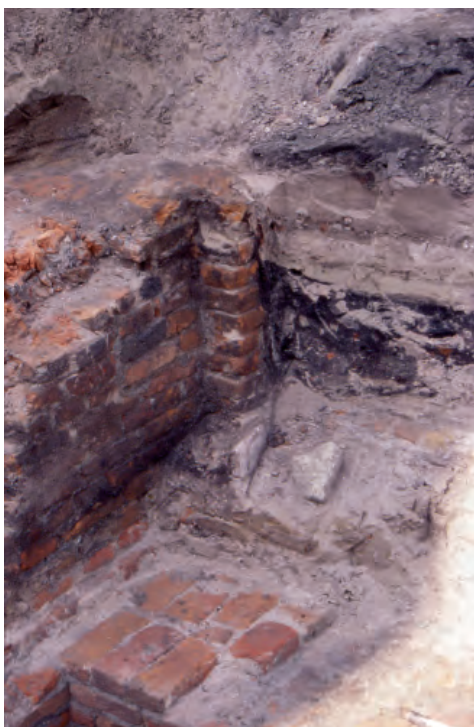
Afb. 15.4. De noordelijke deurpost .

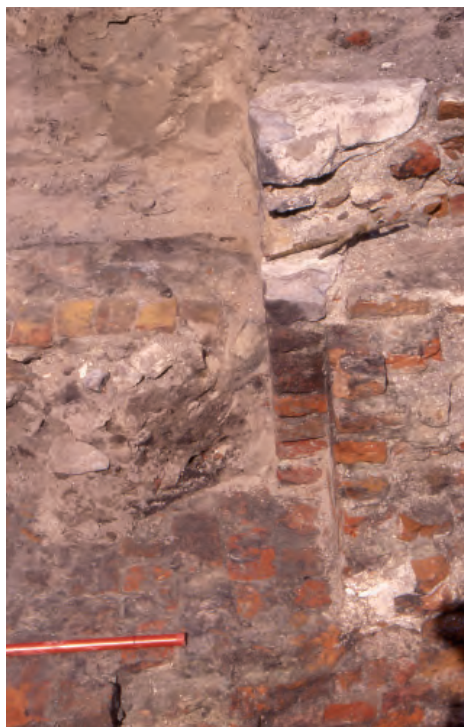
Afb. 15.5. De zuidelijke deurpost,  
met natuurstenen stootblok.

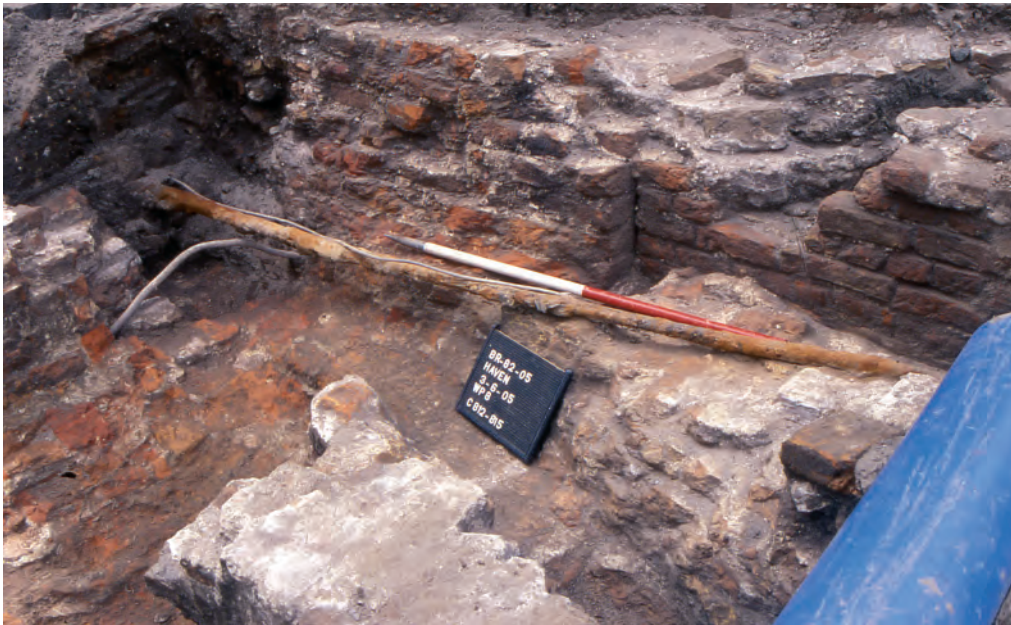
Afb. 16. De onduidelijke muurmassa ten zuiden van C800, genomen naar het zuidwesten.

Aan de zuidkant van het poortgebouw zijn er bij de eerste uitbreiding van deze werkput verschillende muren aangetroffen. Het betreft een aantal muren die deels verstoord zijn door leidingen. Deze muren zijn niet goed in het zicht gekomen omdat dit deel van de put niet verder uitgebreid kon worden vanwege de huidige bebouwing (De Trapkes) in het westen en de stoep in het zuiden. Dit deel van het vlak was klein en door de verstoringen lastig te interpreteren. In deze verwarrende muurmassa is alleen de voortzetting van de stadsmuur (C814) duidelijk waargenomen. Deze constructie kon nog verder naar het zuiden (zie onder) gevolgd worden. Helaas was de verbinding met de poort verstoord, maar gezien het gebruik van dezelfde steenformaten mag aangenomen worden dat deze gelijktijdig waren. Een tweede muur die bij de stadsmuur/poort behoort is C813, de muur is voorlopig geïnterpreteerd als een verbindingsmuur. Deze muur zit mogelijk in verband met de stadsmuur (C814) maar het verband was in het veld niet goed te zien. Koud tegen deze twee muren staat een derde muur (C817). Over het onduidelijke brokstuk C815 kan enkel vermeld

worden dat het op C814 ligt en dus jonger is. Boven op C815 ligt een tweede muur (C812) die ook koud tegen C813 staat.

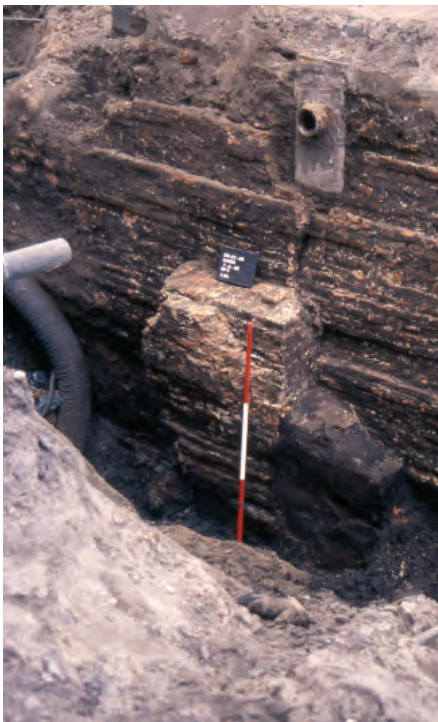
Afb. 17. Steunbeer C819, naar het zuidwesten.

Aan de oostzijde van muur C814, zijn twee steunberen (C818 en C819) met een tussen afstand van 3.20m, aangetroffen. Het is mogelijk dat er nog een derde steunbeer is geweest, 2.50 meter ten zuiden van C819, maar deze is te veel verstoord door een recente kolkput. De constructies zijn uitgevoerd in een iets kleinere oranje gele steen (24x11x5cm) dan de stadsmuur. De steunberen meten bovenaan 90 bij 35 cm en zijn niet hoger dan 1.60 meter +NAP aangetroffen. Het muurwerk boven 1.60 meter +NAP vertoonde geen beschadigen of restanten van een in verband staande steunbeer. De constructies waren daarom niet hoger dan 1.60m +NAP en kunnen onderdeel van een losse boogconstructie geweest zijn. Beide constructies hebben rond de 0 NAP een 50 tot 70 cm bredere basis naar zowel het noorden als het zuiden. Hier is het metselwerk zeer slordig en los, het is niet duidelijk of dit altijd al geweest was of dat

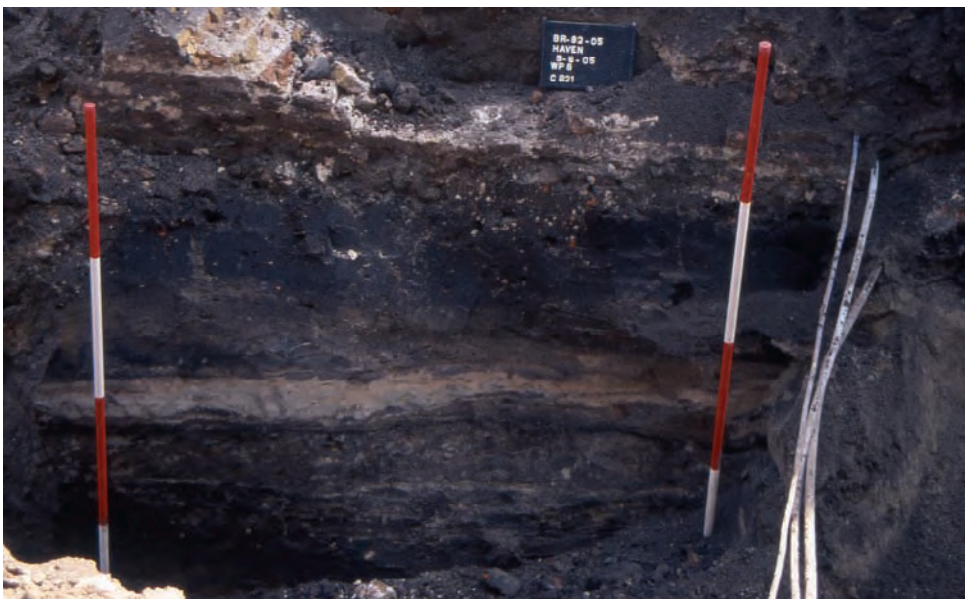
Afb. 19. Oost-profiel onder C821.

dat zowel de uitbraak van 809 en de fundering van 808 kan zijn. 8016, 8018 t/m 8021 zijn ophogingslagen tegen de stadsmuur aan. 8017 is de vulling tussen 814/815 en 807/808 en waarschijnlijk ontstaan bij de gedeeltelijke afbraak van 807 en 808. Van laag 8022 is het de vraag of het een natuurlijke afzetting betreft of niet. De laag is in ieder geval nat geweest en bijna homogeen vermengd met het aanwezige donker blauwe kleiige zand, er zit veel groene fosfaat doorheen.

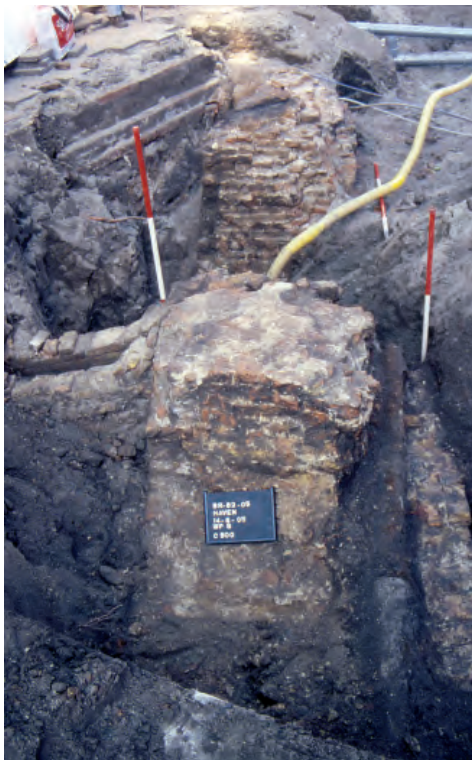
Afb. 20.1. C900 met doorbraken. Genomen naar het noord-noordwesten.

Deze werkput ligt ook in de Nieuwe weg ten zuiden van werkput 8. In put 8 was de stadsmuur op gegeven moment aan de westzijde uit de sleuf gelopen, onder het achtergebouw van De Trapkes. De muur was 18 meter verder naar het zuiden weer zichtbaar in de sleuf (hier C900). Onder de achterbouw van De Trapkes maakt de muur een bocht of knik. Het betreft hier drie delen van de muur met een uitbraak en een bos kabels en leidingen ertussen. Het meest noordelijke deel is een blok van 1.50 meter lang met een schuin afgebroken kant. Het middelste deel is recht afgebroken. De breedte van de muur is op deze plek 1.30 meter. De bovenkant ligt op een diepte van 2.75 meter+NAP. Aan de oostkant van het noordelijke blok zijn twee versnijdingen op een diepte van ca. 1.75 meter+NAP waargenomen. Het middelste deel is over een lengte van 2.50m geheel vrij gelegd. Het zuidelijke deel is alleen aan de westkant van de muur is over een lengte van 3.50 meter in zicht gekomen. Hier was er een ca.0.30m brede versnijding gezien op een diepte van 0.10 +NAP. Dit lijkt op de restant van een aanbouw want hierboven was de muur rommelig afgebroken. Het stuk lijkt op de steunberen C818 en C819, alleen bevindt het zich aan de andere zijde van de muur, waardoor het niet waarschijnlijk is dat het een steunbeer betreft.

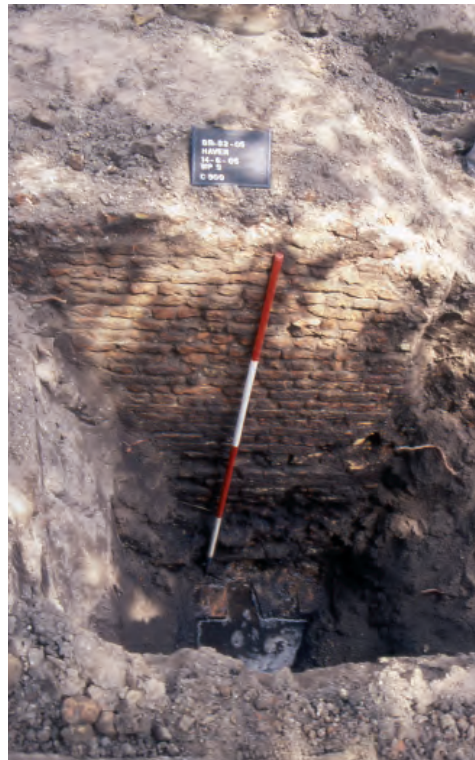
Afb. 20.2. Versnijding C900. Naar het oosten.

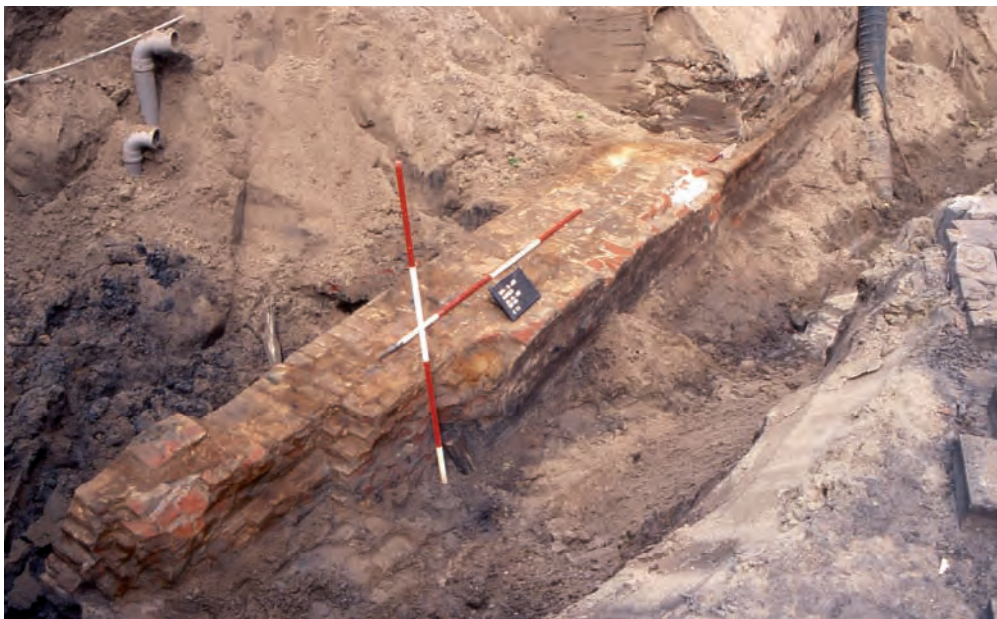
*Afb. 21. Kademuur C904 met naast de jalon één van de houten palen. Naar het noord-westen.*

Verder in het zuiden is weer een deel van de kademuur aangetroffen (C904). Dit is een 1 meter brede 20<sup>ste</sup>-eeuwse constructie van machinale bakstenen. Een mogelijk bijhorende (trap) constructie is ook waargenomen (C903). Haaks op de kademuur is een onbekend stuk muurwerk aangetroffen (C905). Het muurwerk is deels weggebroken voor de aanleg van de drain. Aan de oostkant van deze kademuur zijn palen (C906) waargenomen op een diepte van 0.60 meter -NAP. Het betreft een concentratie ronde palen met een doorsnede van 10cm. Tussen de ronde palen bevond zich ook een vierkante paal met een doorsnede van 20cm (C907). De ouderdom en functie van deze houtconstructies is niet bekend. Beide vormen zijn bemonsterd. Het vermoeden is dat zij met een kadeconstructie te maken hebben. Niet al het aanwezige hout heeft hiertoe behoord. Er zit ook veel recent hout in de grond, restanten van de aanleg van een riool dat langs de muur loopt. De twee bovengenoemde houtconstructies lijken echter ouder te zijn.

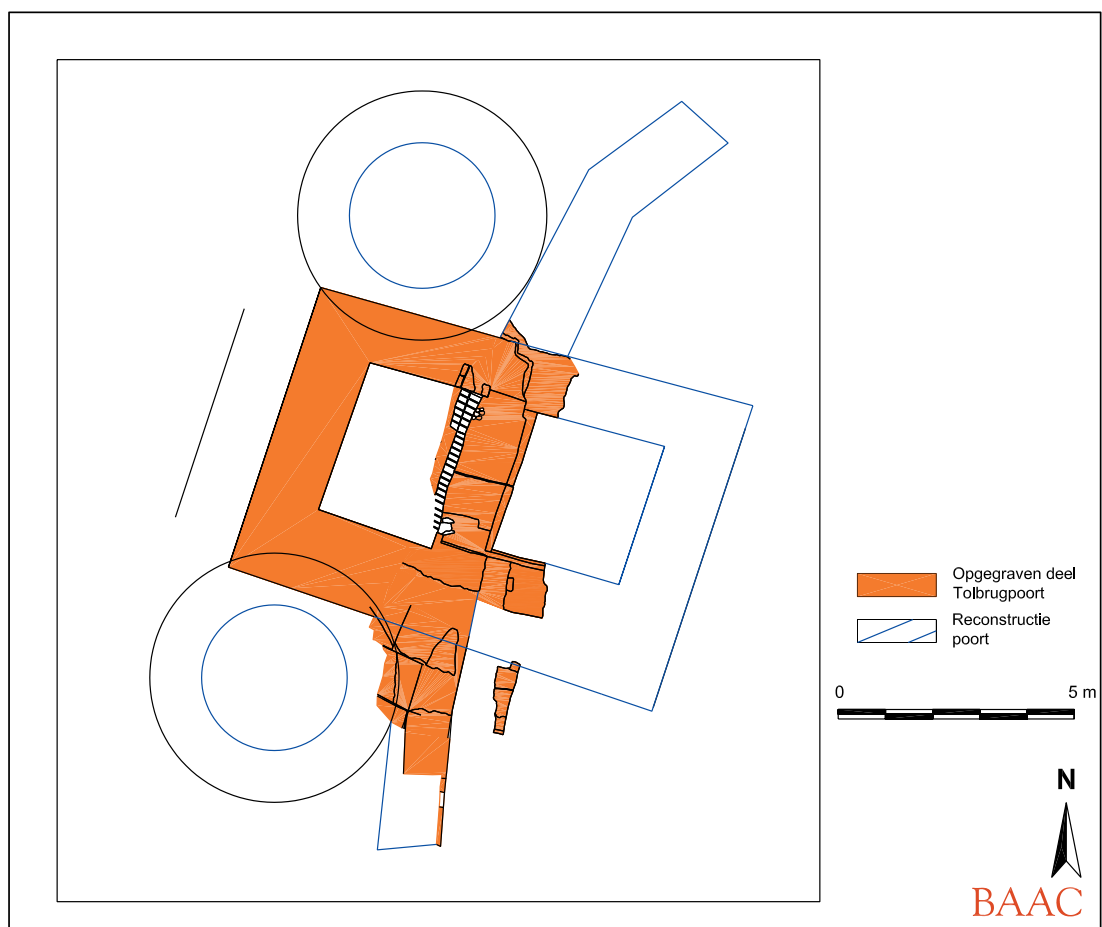
Afb. 26. Gereconstrueerde Tolbrugpoort.

De Tolbrugpoort is van een veel voorkomend type. De oudste stenen poortvorm waardoorheen al het verkeer een nederzetting in geleid werd, betreft over het algemeen een vierkant, rechthoekig soms rond maar altijd eenvoudig gebouw. De

grootte van het gebouw werd afgestemd op het grootste verkeer dat er doorheen moest. Dit waren in de dertiende eeuw hooiwagens en bespannen wagens. Bij het controleren van de hooiwagens (op mensen, wapens en andere smokkel/gevaarlijke waren) moest er nog enige ruimte zijn aan weerszijden van de wagen voor de poortwachter. Dit kwam neer op een breedte van drie tot vier meter en een lengte van acht tot elf meter. In het eigenlijke poorthuis, dat zich in een van de zijmuren van de poort bevond, was in de nis een klein zitje voor de wachters. Aan de andere zijde was een trap die naar de bovenverdieping leidde waar de wachtlokalen waren. In een volgende ontwikkelingsfase van poorten werden tegen de buitenzijden van het poortgebouw vooruitspringende zware torens van enkele meters dik aangebouwd. Er ontstond zo een rechthoekig middengebouw met vooruitspringende zware torens op de buitenhoeken. In deze groep horen de Amsterdamsepoort te Haarlem, de Helpoort te Maastricht, de Cellebroederspoort uit Kampen en de Nobelpoort te Zierikzee.<sup>28</sup> Gezien de aangetroffen restanten van C800 en de (gereconstrueerde) tekeningen die de omwalling in het jaar 1350 weergeven (afbeelding 24), behoort ook de Tolbrugpoort tot deze categorie poorten.

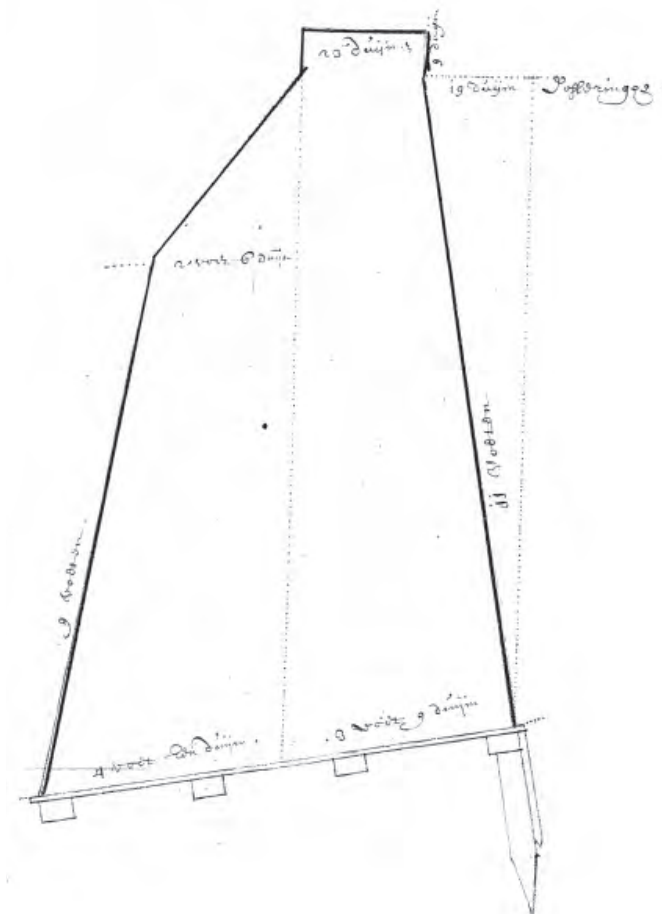
Afb. 27. Doorsnede uit 1681 van de kademuur ter hoogte van de Nieuwe weg, mogelijk de oudste originele tekening van de kademuur in Breda. Het water bevond zich aan de rechterkant. De muur was schuin gefundeerd om de water druk op te vangen.

In historische bronnen wordt zo nu en dan een melding gemaakt over de bouw van de kademuur. Een tekening uit 1681 geeft een doorsnede van de kademuur ter hoogte van de Nieuwe weg. Hierop is te zien dat de muur op planken, gordingen en palen gefundeerd is. In 1751 is er sprake van een aanbesteding tot het vernieuwen van beschoeiing. De beschoeiing "begint aan het bruggesken en aldaar aansluiten tegen de muur, tot aan het paardenwater lang 648 voeten"<sup>30</sup>. Het gaat om aangepunte eikenpalen, gordingen en landvesten die ingehheid moesten worden. De paal langs het afgebroken stuk van C904, kan hier mogelijk een overblijfsel van zijn.

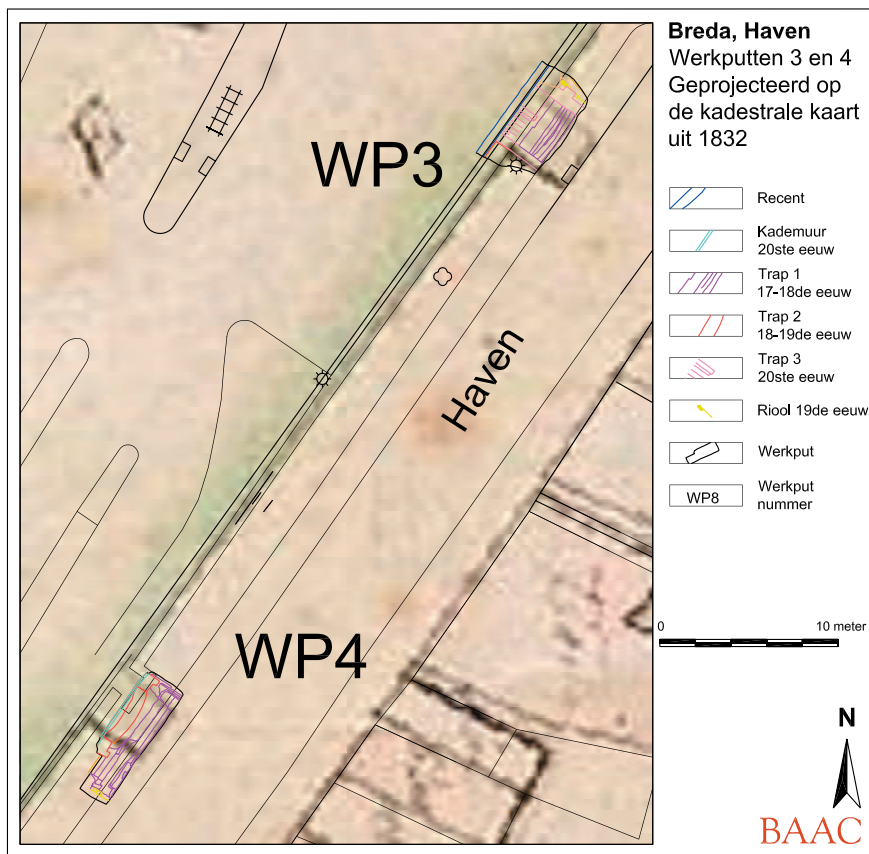
Afb. 28. Kadastrale kaart 1832 met werkputten 3 en 4.

De trappen van werkput 3 en 4 zijn geprojecteerd op de kadastrale kaart uit 1832. Hierop waren de trappen schematisch aangegeven met openingen in de kademuur.

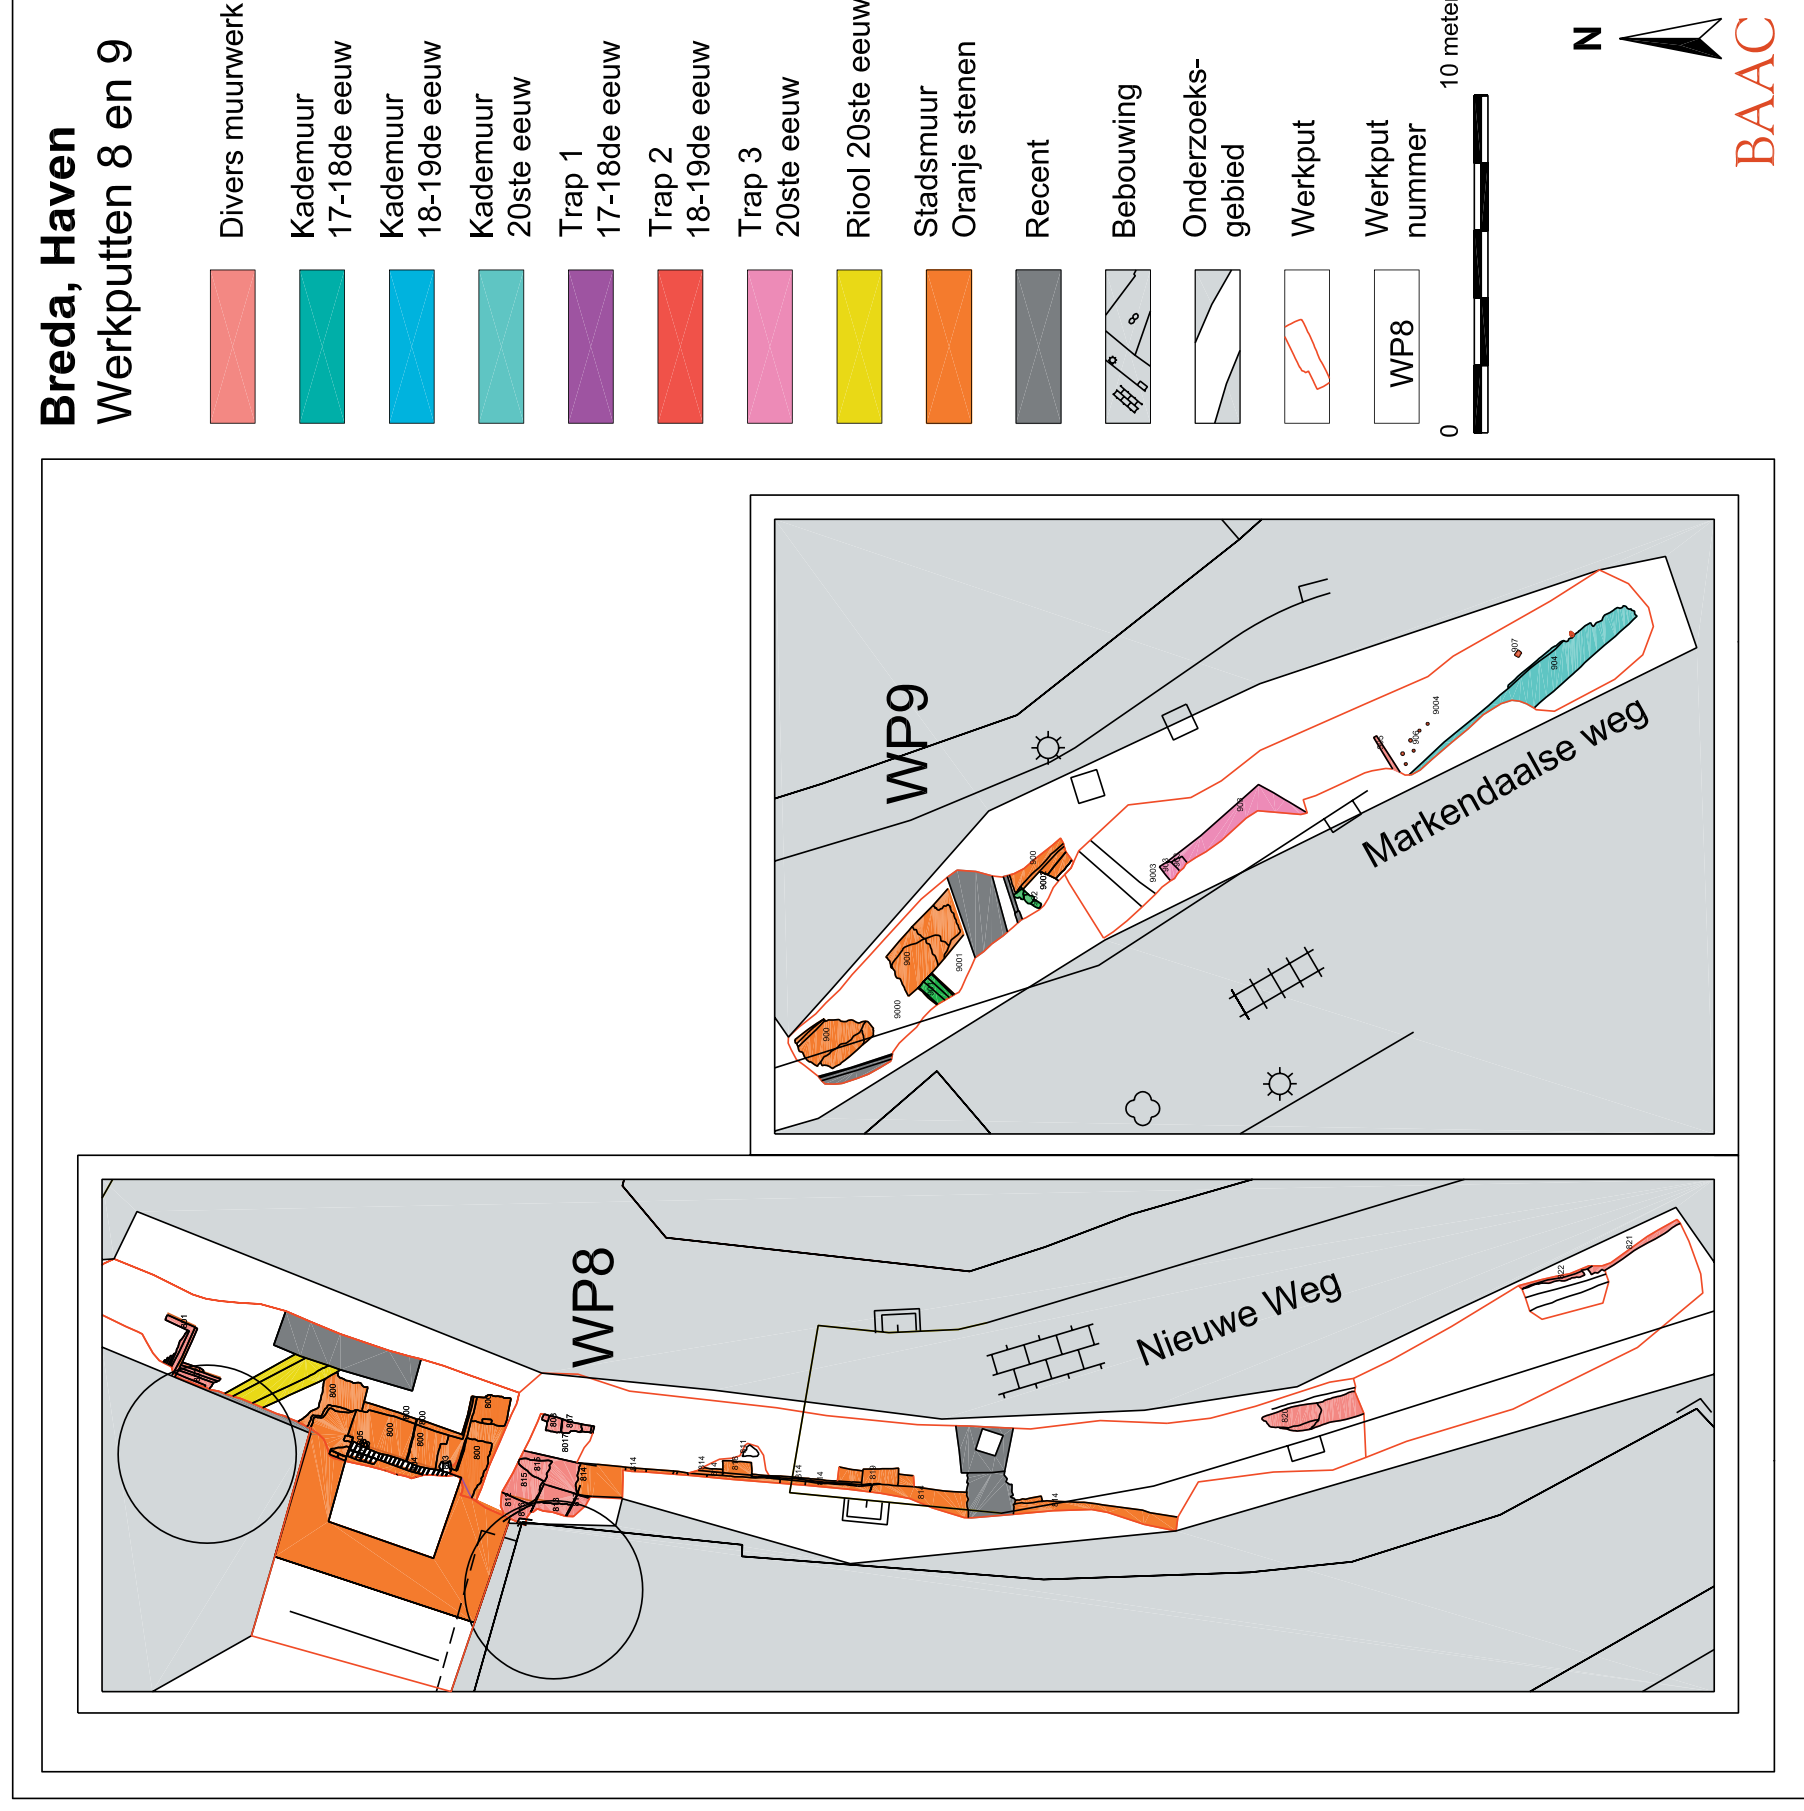
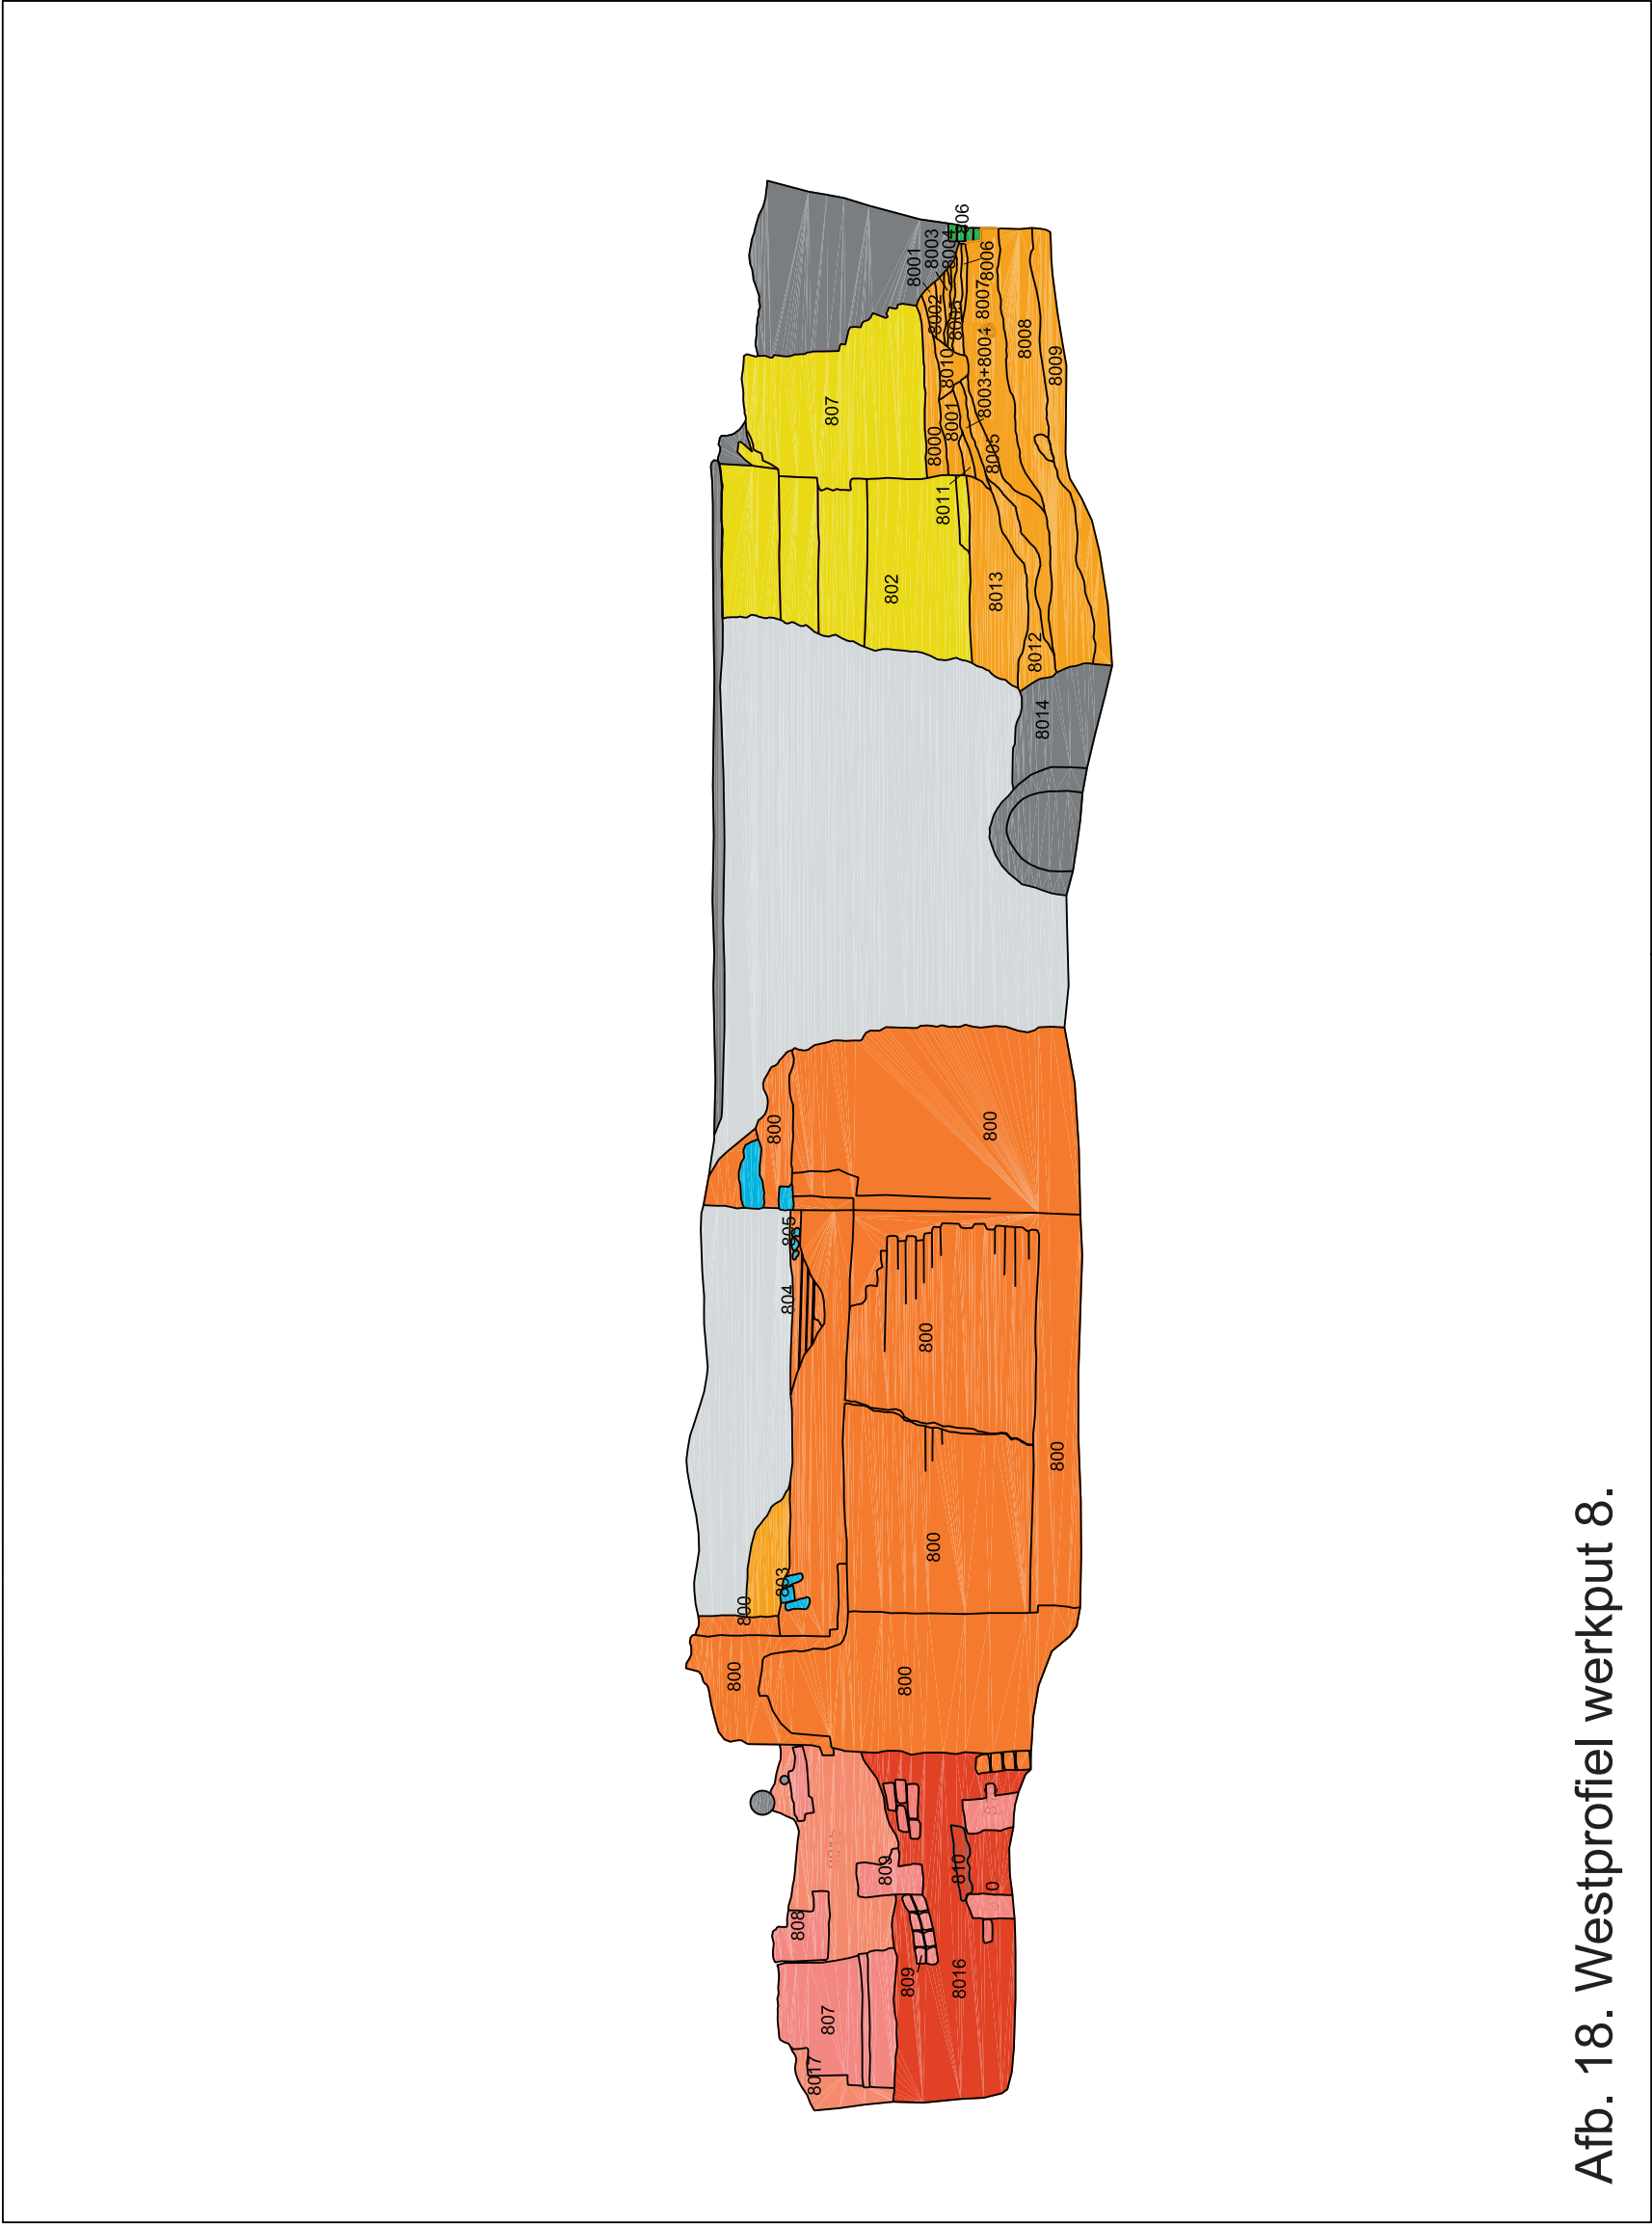
Afb. 18. Westprofiel werkput 8.

Breda, Haven  
Westprofiel  
werkput 8
