*Titel:* Nassastraat - Nieuwe Boschstraat  
Erfgoedrapport Breda 82

Breda  
Nassaustraaf -  
Nieuwe Boschstraat  
Archeologische  
Begeleiding

In opdracht van de gemeente Breda is een begeleiding uitgevoerd bij het aanleggen van de riolering onder de Nassaustraat in 1989 (uitgevoerd door de AVB) en het opnieuw bestraten van de Nieuwe Boschstraat in 2012 (uitgevoerd door afdeling Ruimte). Aangezien bij beide begeleidingen de fundamenteën van de vesting van Breda zijn aangetroffen en het onderzoek uit 1989 nooit eerder is gepubliceerd is besloten beide projecten samen te rapporteren.

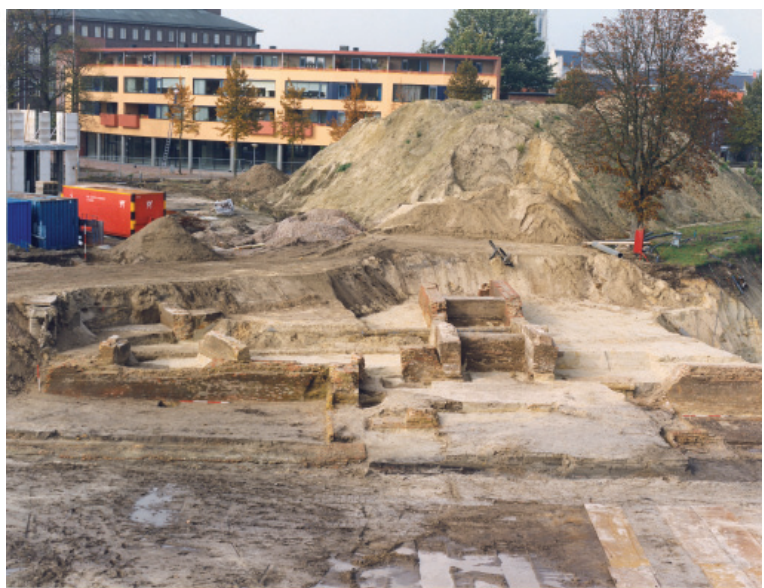
Afb. 7.  
**Rechtsonder: Het mid-  
dendeel en het zuidelijke  
blokhuis.**

In 2000 werden bij werkzaamheden op het Chassé park fundamenten gevonden die behoorden tot de 16e eeuwse vestingwerken van de stad Breda. Al gauw bleek dat het ging om twee zogenaamde blokhuisen, die buiten de aarden wal lagen en die met twee met bakstenen gebouwde doorgangen van circa twee meter breed verbonden waren met de stad (afbeelding 6 en 7). De muren waren opgetrokken met rode en gele bakstenen met een formaat van circa 24 x 12 x 4 centimeter. Het betreft hier geen herbruikte bakstenen van de stadsmuur. Vermoedelijk gaat het hier om een blokhuis/bastion, dat is aangelegd na 1552. Wat er ten oosten van de blokhuisen gestaan heeft is niet bekend, dit is vergraven bij de aanleg van de gracht uit 1682.<sup>10</sup>

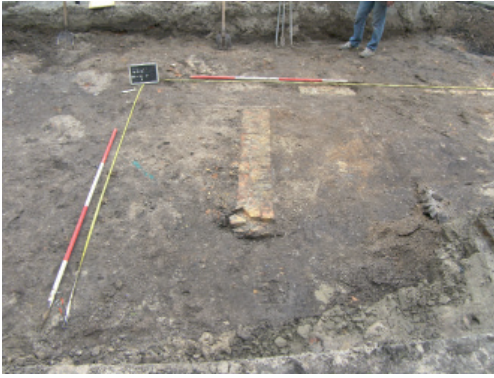
Afb. 10. links:  
**Fundamenten van structuur 1 in vlak.**

Structuur 1 betreft de fundamenteën van een huisje. Van dit huisje is de voorgevel en een deel van de noordoostelijke wand aangetroffen (afbeelding 10 en 11). De voorgevel is drie meter lang, zuidwest – noordoost georiënteerd en staat in lijn met de rooilijn van de huidige gevels van de Boschstraat. De noordoostelijke wand is minimaal tweeënhalve meter lang. De zuidwestelijke wand is niet aangetroffen, vermoedelijk is deze verstoord bij de aanleg van de riolering in 1989. De achtergevel ligt buiten de put. De muren zijn gemetseld zijn met gele en rode bakstenen met formaat 17 x 9 x 4 centimeter. Ze zijn laagsgewijs strek – kop – strek gemetseld, anderhalve steens breed en gevoegd met lichtgrijze mortel met schelpbrokjes erin.

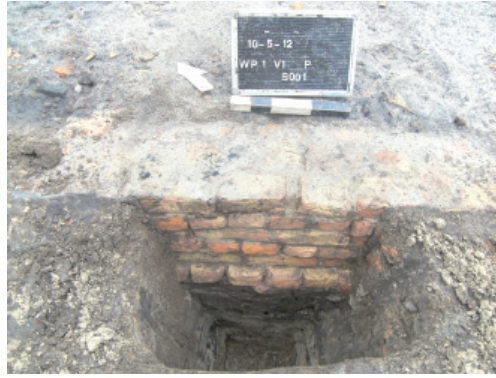
Afb. 11. rechts:  
**Profiel van muur S 001.**

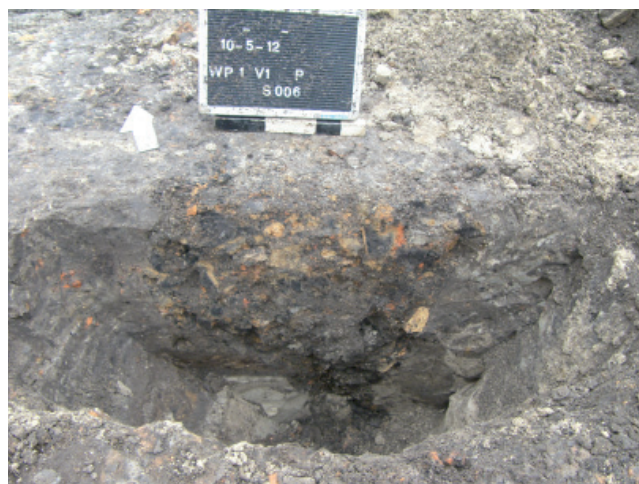
Afb. 12.  
**Coupe door S 006.**

In put 1 zijn nog vier andere sporen aangetroffen die gedateerd kunnen worden in deze periode. S 007, 008 en 009 zijn houtskoolrijke kuiltjes, die vermoedelijk met de ophoging van het gebied te maken hebben. S 006 is een paalkuil van 60 centimeter breed en minimaal 80 centimeter diep (de onderkant kon niet worden bereikt). Vondsten dateren de paalkuil in de vijftiende - begin zestiende eeuw.

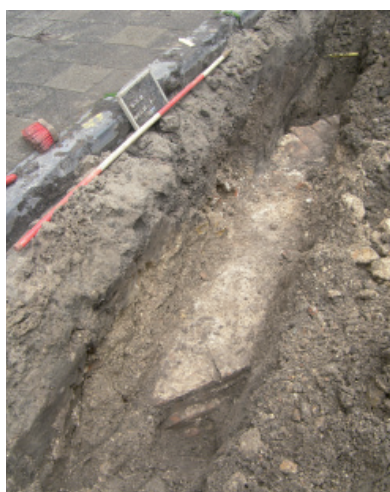
Afb. 14.  
**Muur S 011.**

Structuur 3 betreft de oude fase van het bastion, zoals die gebouwd is in de 16e eeuw. Van dit bastion is de buitenmuur (S 011) aangetroffen. Het betreft een muur van 1,5 meter breed, gebouwd met gele en rode bakstenen met formaat 28 x 13 x 6 centimeter en gevoegd met witgrijze kalkmortel met schelp. Het formaat baksteen wijst erop dat de muur is opgetrokken met herbruikte bakstenen van de stadsmuur en dat de muur al in de dertiger jaren van de zestiende eeuw moet zijn gebouwd. Opgemerkt moet worden dat deze muur maar over een lengte van 0,5 meter gedocumenteerd kon worden (afbeelding 14).

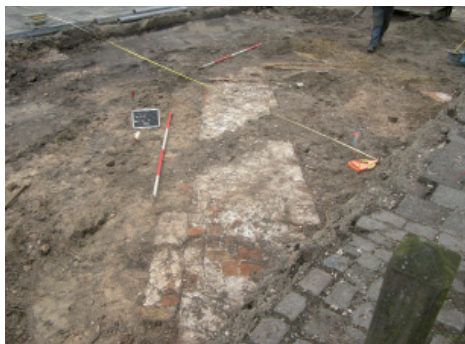
Afb. 15.  
**Links: Muur S 002 en S 004.**

Het binnenwerk van het bastion is onder de weg zwaar verstoord bij de aanleg van het riool. Er konden enkele muren gedocumenteerd worden, waarvan S 002 en S 004 de belangrijkste lijken. Het betreft twee muren op een afstand van 2,5 meter van elkaar die haaks georiënteerd zijn op de buitenmuur S 011. De muren zijn met eenzelfde bakstenen en mortel opgetrokken als S 011, alleen de breedte is anders. S 002 is één meter breed en S 004 is een halve meter breed. Beide muren worden afgekapt door de rioleringsleuf (afbeelding 15).

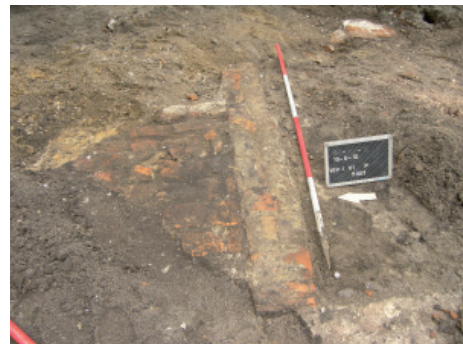
Afb. 16.  
**Rechts: Vloer en muur S 003.**

Bij de rioleringsleuf is tussen de twee muren een vloertje (S 003-2) en twee muren aangetroffen bestaande uit een kleiner formaat rode en gele bakstenen (circa 23 x 10 x 4 centimeter) met bruine mortel met schelp. Muur S 003-1 staat haaks op S 002 en is één steens breed, muur S 003-3 staat weer haaks op S 003-1 en is een halve steens breed (afbeelding 16).
