Erfgoedrapport Breda 62

# Breda Teteringen St. Josephstraat 63

Inventariserend veldonderzoek  
door middel van proefsleuven

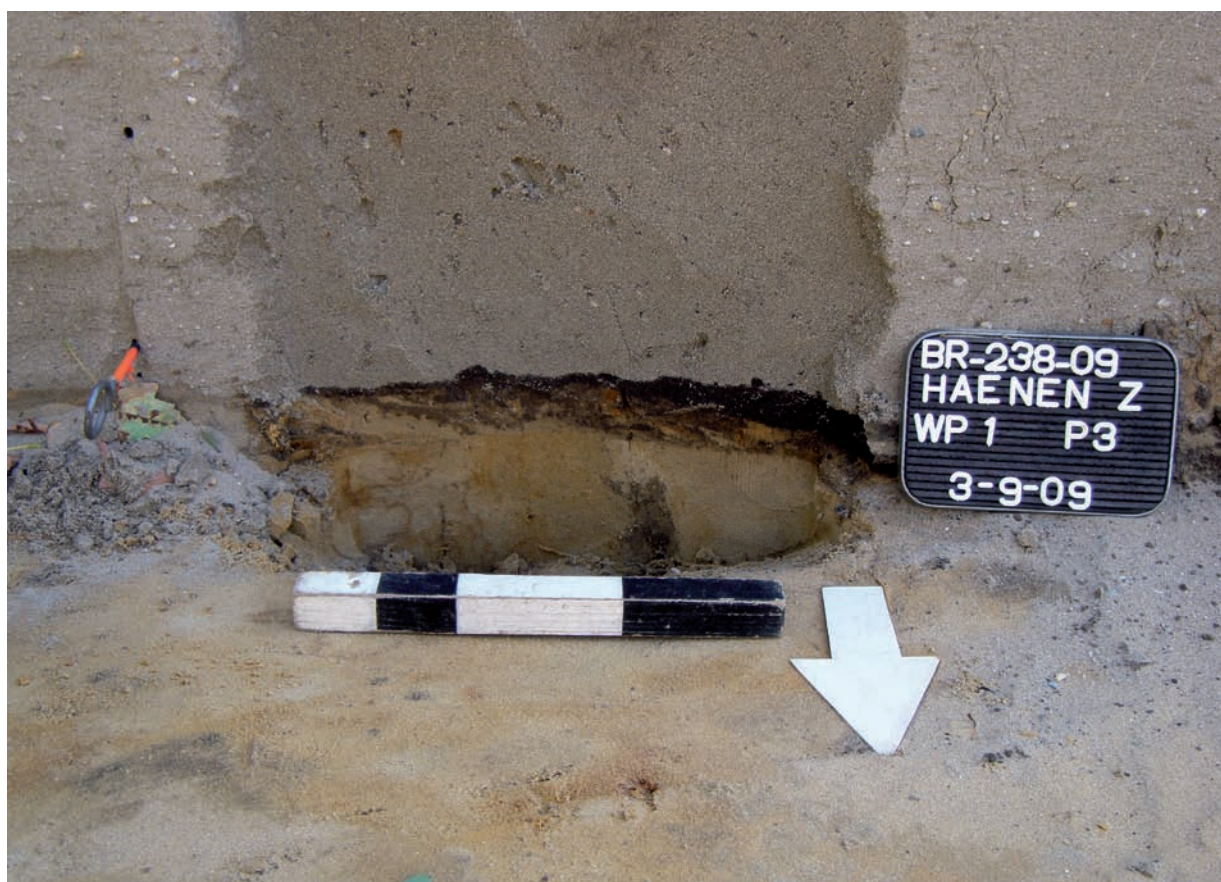
Afb. 7  
**Profiel 3 in werkput 1**  
met onder het grijze  
bouwzand een restant  
A, bovenop de C.

In werkput 1 is voornamelijk de oostzijde van de put zwaar verstoord. Een groot deel van de bovengrond is opgebracht en bestaat uit grijs scherp bouwzand, waardoor de profielen zeer onstabiel waren. Op de C-horizont bestaande uit licht geel dekzand was nog een restant van een donker bruine A-horizont aanwezig, daarboven was de bodem sterk verstoord door recente ingravingen die opgevuld waren met grijs scherp bouwzand. De hoogte van het natuurlijke dekzand lag tussen de 3,59 en 4,23 m + NAP.

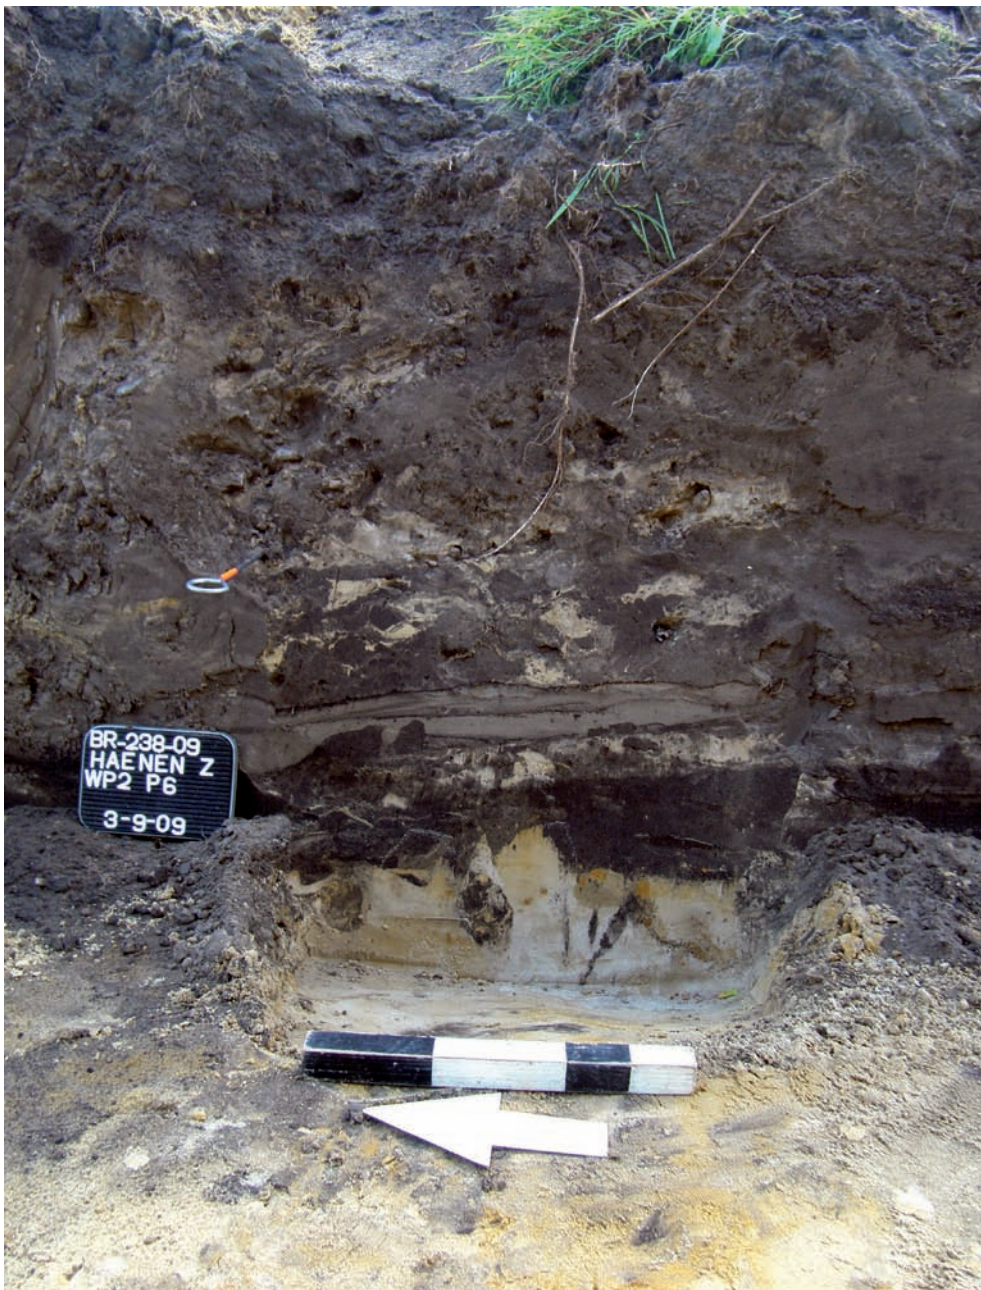
Afb. 8  
**Profiel 6 in werkput 2**  
waar een verrommelde  
bouwvoor bovenop de  
C-horizont ligt.

Werkput 2 was nog zwaarder verstoord dan werkput 1, vanwege eerdere sloopwerkzaamheden op het terrein. In een paar profielen was nog een minder verstoorde A – C opbouw te zien, terwijl sommige profielen compleet verstoord waren, of er was een verrommelde bouwvoor bovenop de C-horizont aanwezig. De C-horizont zat op een hoogte tussen 4,31 en 4,73 m + NAP, een flink stuk hoger dan in werkput 1.

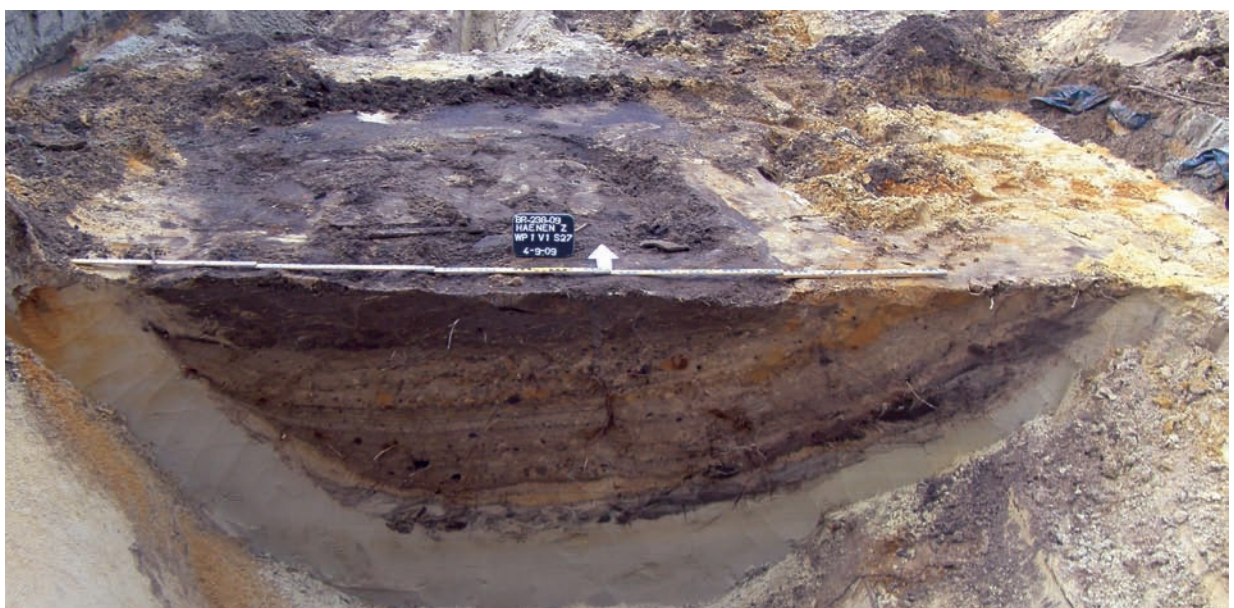
Afb. 9  
**Zandwinningskuil S 023** (op het fotobordje staat een verkeerd spoornummer).

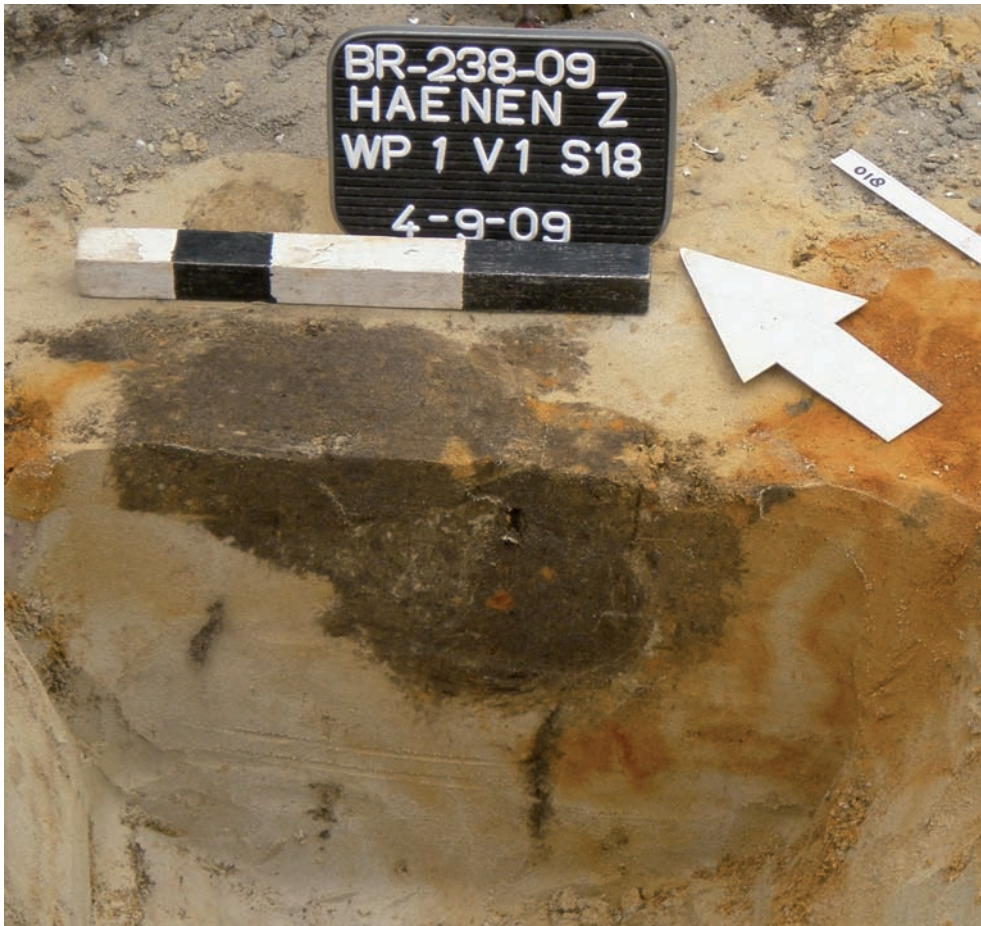
Afb. 10  
 Boven paalspoor 017,  
 onder paalspoor 018.

De paalsporen 017 en 018 lijken tot eenzelfde structuur te behoren, wat betreft de afmetingen en vulling komen ze ongeveer overeen. In spoor 017 en 018 is de kern en insteek nog te zien (afb. 10). De sporen lijken niet tot een zwaardragende constructie te hebben behoord. De paalsporen 020, 022, en 076 lijken niet tot een structuur te behoren. Alleen van S 076 was een kern en insteek te zien. Uit zowel S 020 en 076 zijn fragmenten van roodbakkend aardewerk met loodglazuur aangetroffen, waardoor deze sporen zijn te dateren in de nieuwe tijd B.

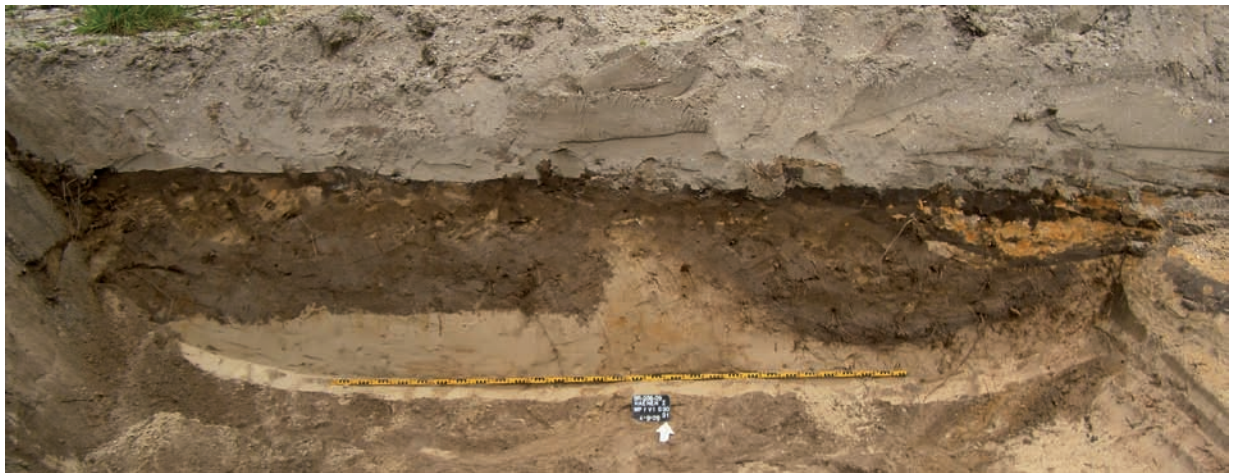
Afb. 11  
**Greppels S 030 en 031 zijn zichtbaar op de kadastrale minuutplan 1824 als slootjes langs een haag.**

Twee greppels Spoor 030, en 031, liggen noord-zuid georiënteerd en hebben dezelfde breedte en diepte. Spoor 030 en 031 hebben één licht grijze zandvulling. De greppels S 030 en 031 zijn zichtbaar op de kadastrale minuutplan (1824) als slootjes aan weerszijde van een haag.

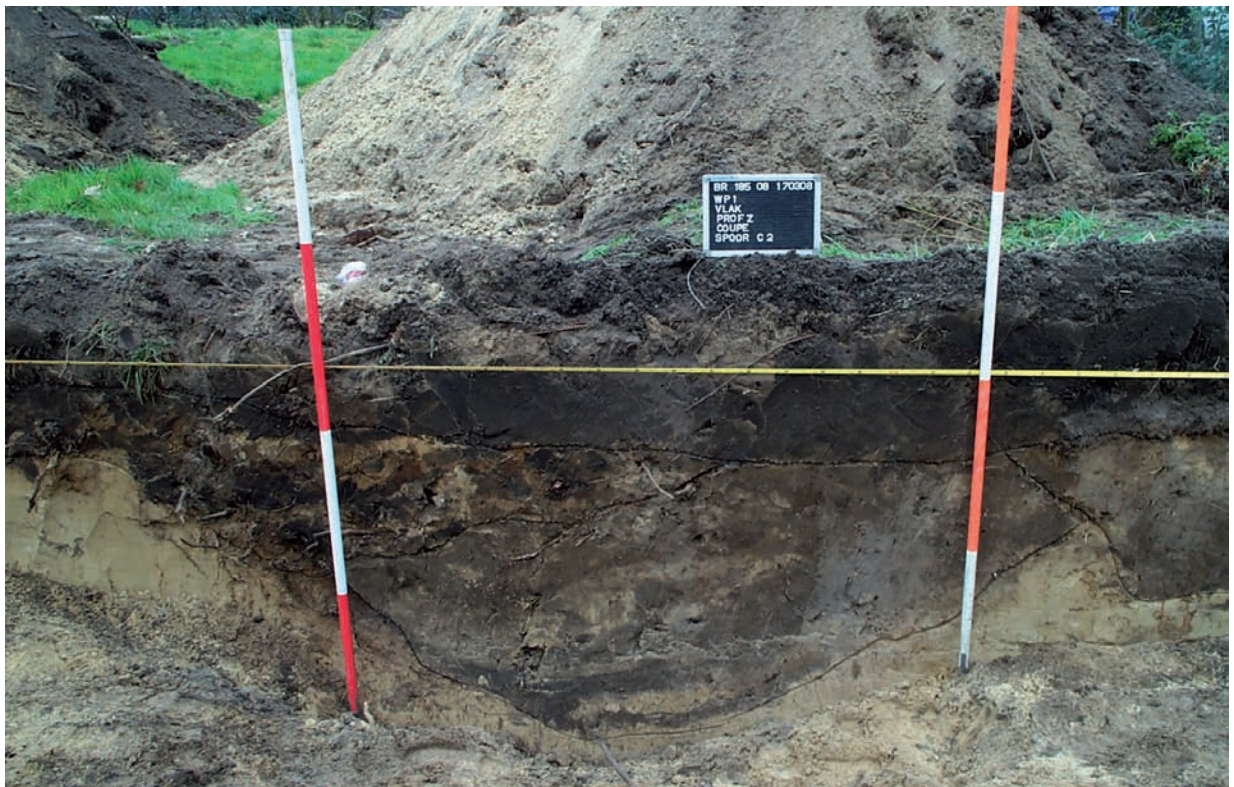
Afb. 12  
**Greppel C2 lijkt overeen te komen met S 030, met ten westen (rechts) een soortgelijke structuur als S 031 (BAAC, 2008).**

Tijdens het inventariserend veldonderzoek op de St. Josephstraat 43 in 2008 is in het verlengde van S 030 dezelfde greppel (C 2) aangetroffen. Deze werd geïnterpreteerd als zijnde de bermsloot langs de (voorganger van de huidige) St. Josephstraat. De aansluiting met S 031 is destijds niet aangetroffen. Hoewel op de foto van de coupe van C 2 wel een tweede structuur te zien is, vergelijkbaar met S 031. Door BAAC wordt dit spoor echter beschreven als een recente kuil, en is niet in het vlak herkend.

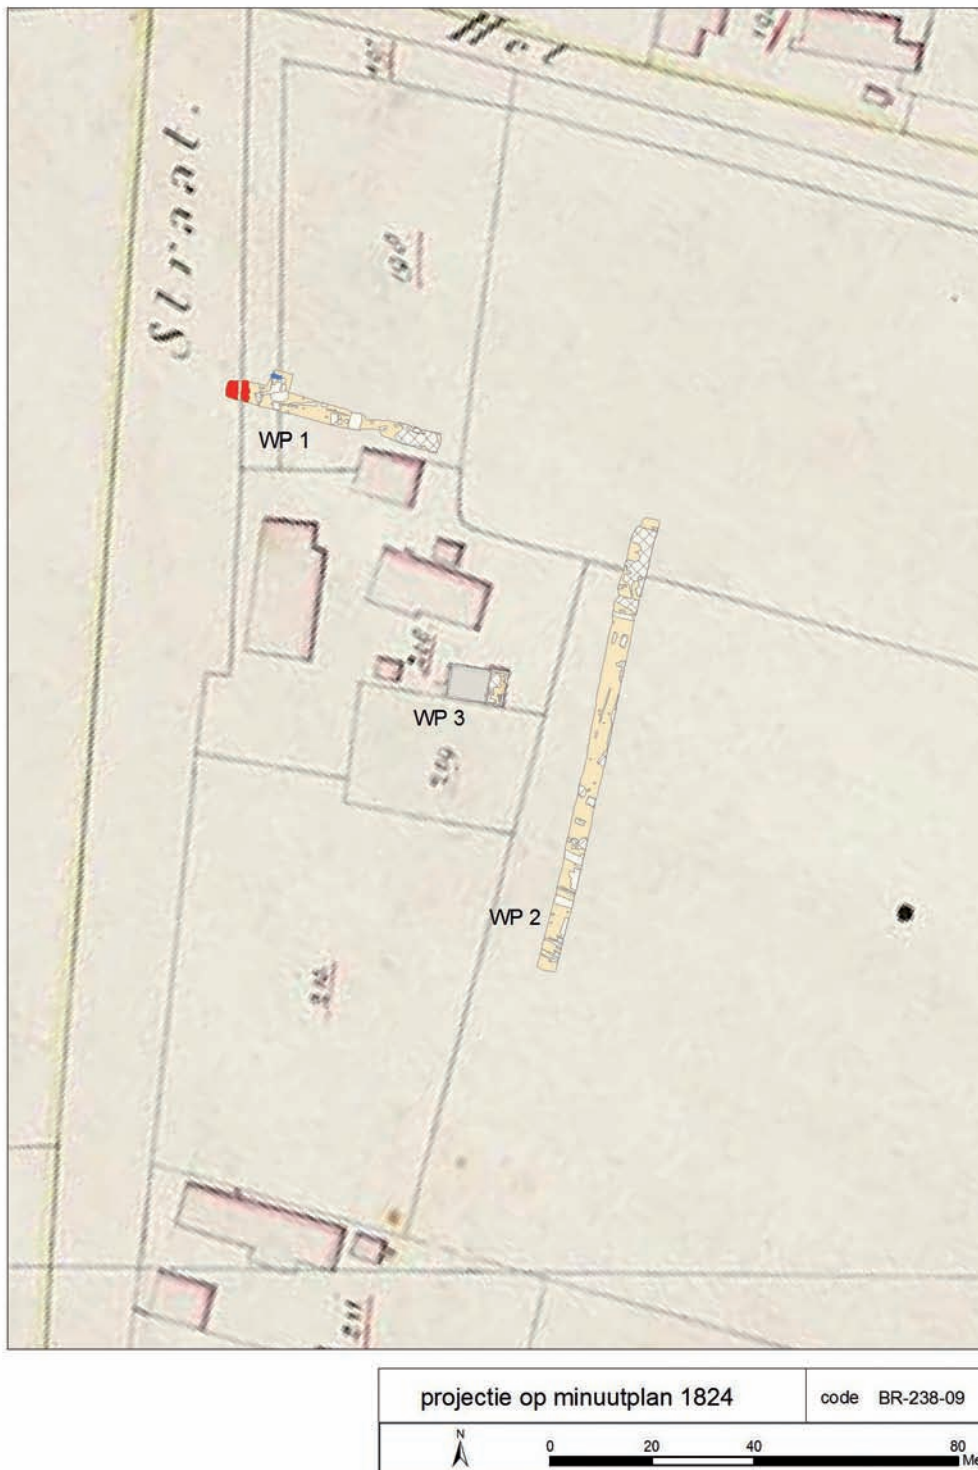
Afb. 13  
De greppels S 030 en 031 liggen aan weers-  
zijden van een haag  
(rood), en greppel S  
058 zou onderdeel  
geweest kunnen zijn  
van een oude per-  
ceelsgrens (blauw).

Mogelijk waterde de greppel S 058 af op de perceelgreppel die tijdens ons onderzoek niet meer is aangetroffen. Mogelijk zijn de resten van deze perceelgreppel verstoord door het graven van zandwinningskuilen waardoor de greppel niet meer zichtbaar was in het vlak. Greppel S 016 is een smal ondiep greppeltje met een oost-west oriëntatie. Waarschijnlijk gaat het hier om een spitsporenbaan, met daarin veel bioturbatie. Spoor 027 bleek na couperen een recente verstoring te zijn, met daarin plastic.

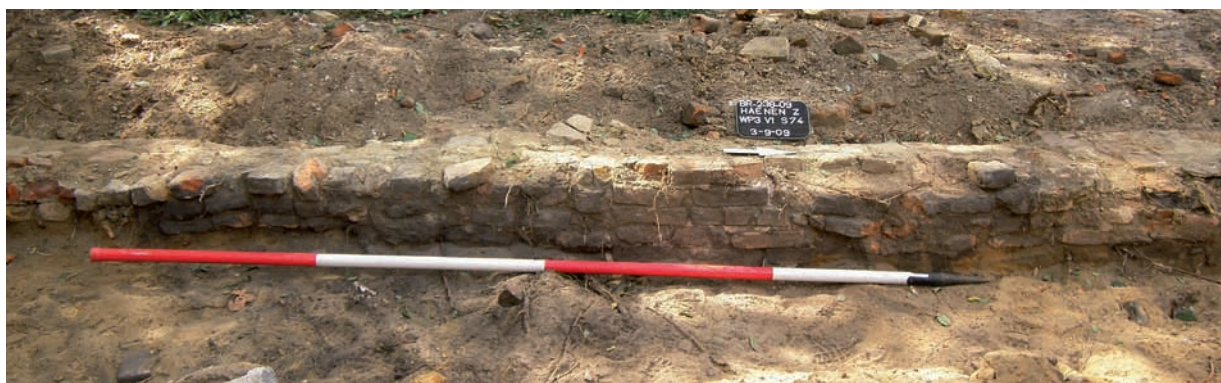
Afb. 16  
**Bakstenen met roet-aanslag en asplek aan binnenzijde van de westelijke gevel.**

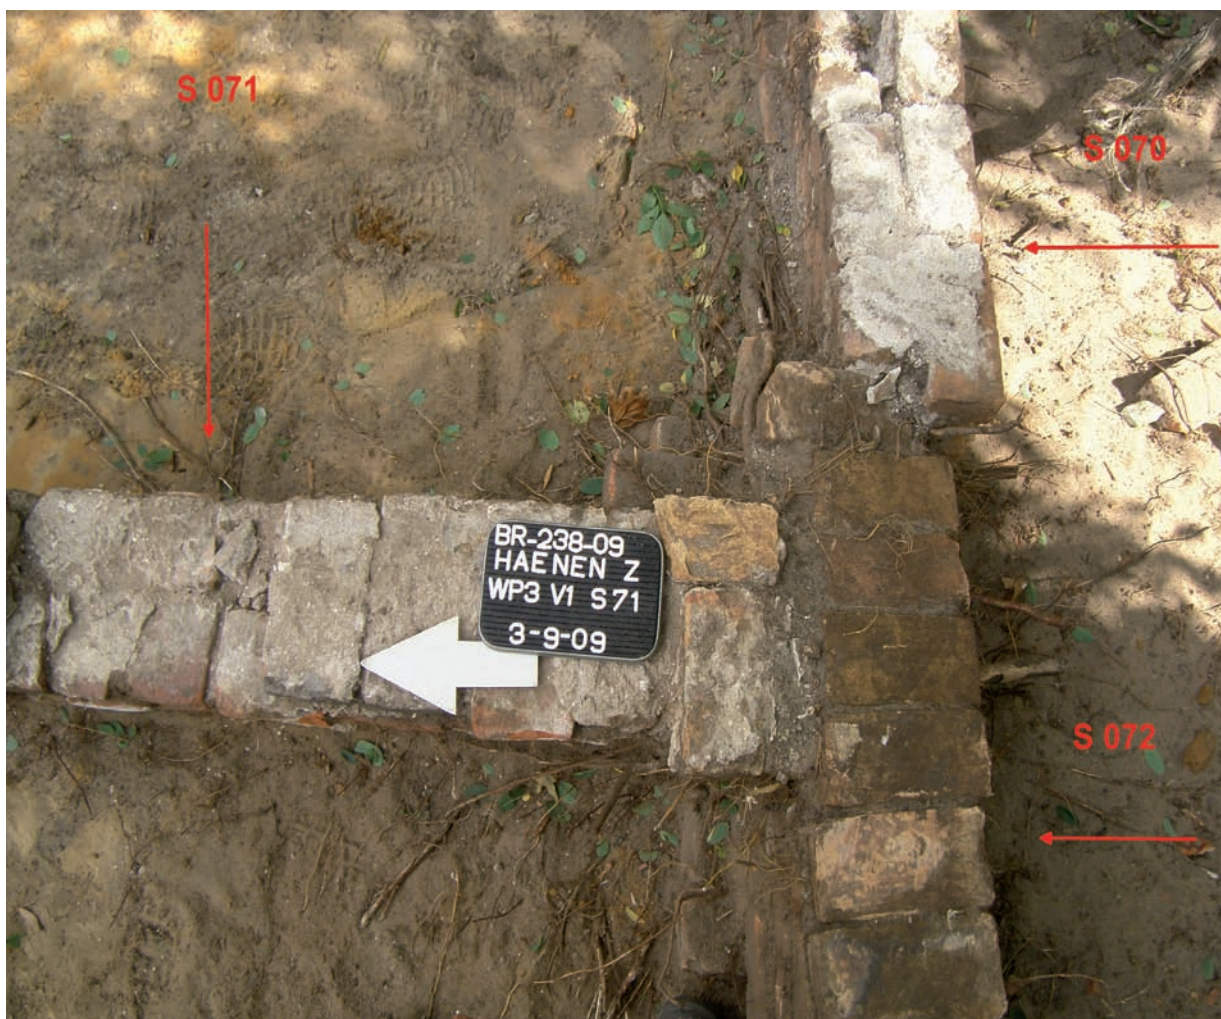
Afb. 17  
**De aansluiting van de fundamenddelen S 070 t/m 072.** Te zien is dat S 070 en dit tussen gedeelte van S 071 in een latere fase tegen S 072 zijn aangebouwd.

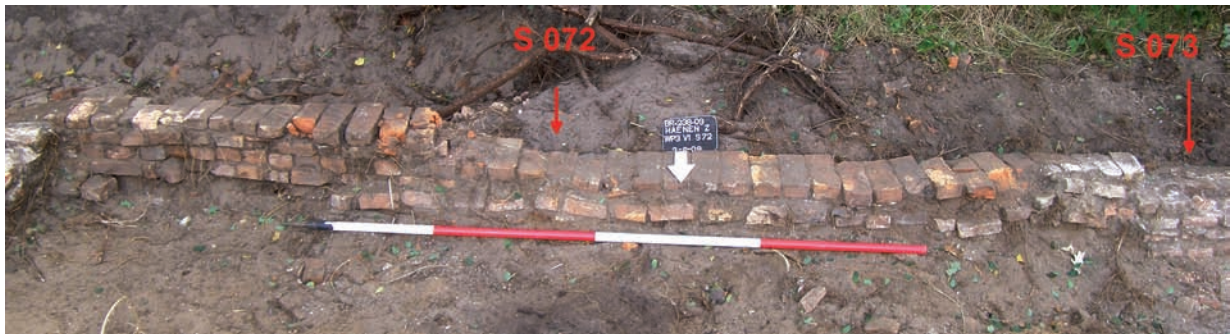
Afb. 18  
De aansluiting van  
de fundamenddelen  
S 072 en 073.

Tot de tweede fase van het bakhuisje behoren de fundamenddelen S 073 en S 072. In deze fase is het bakhuis in de breedte enkele meters uitgebreid.

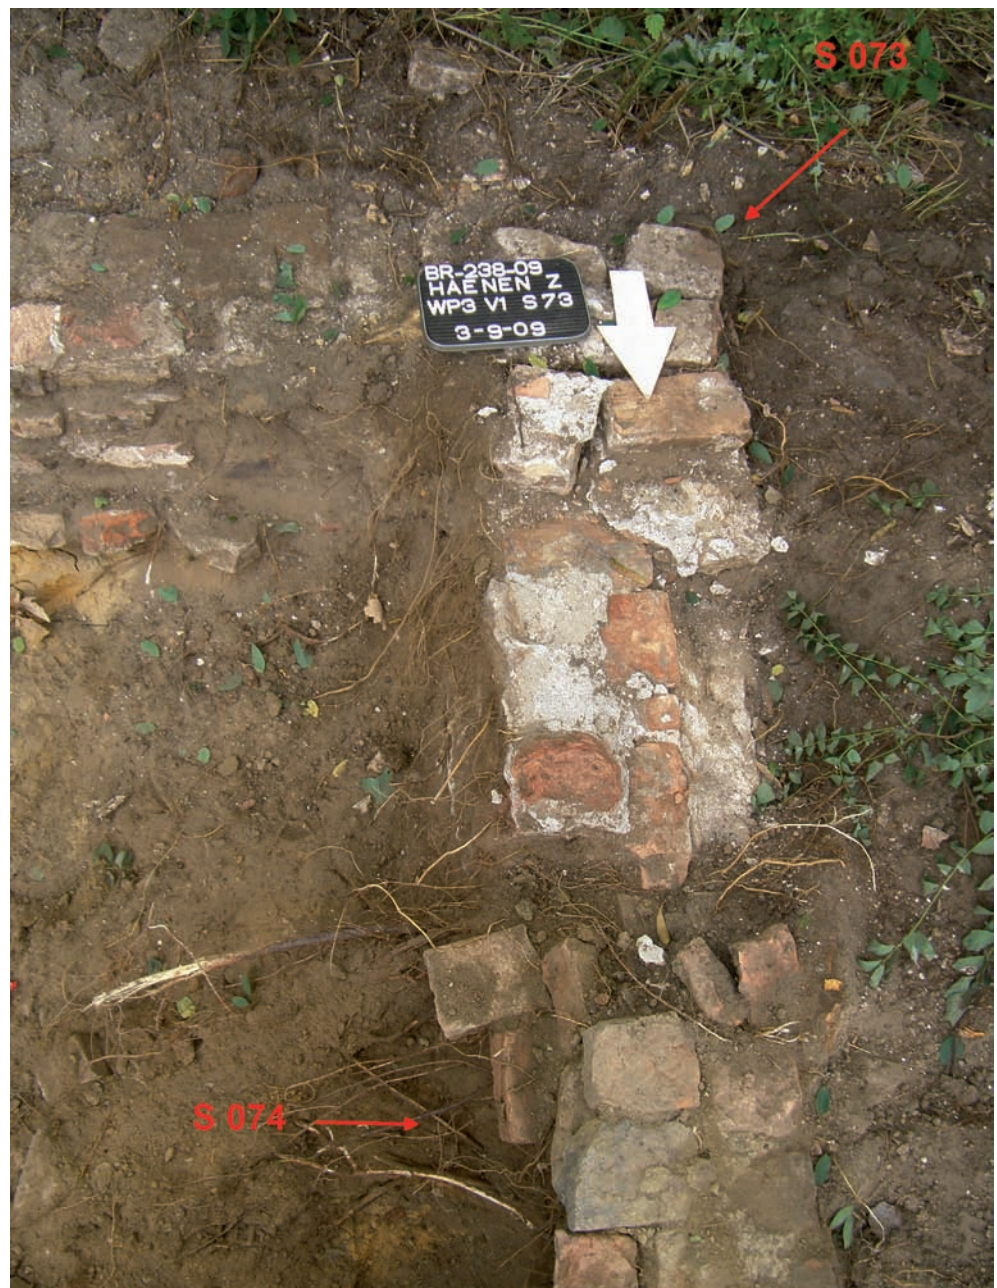
Afb. 19  
De aansluiting van  
de fundamenddelen  
S 073 en 074.

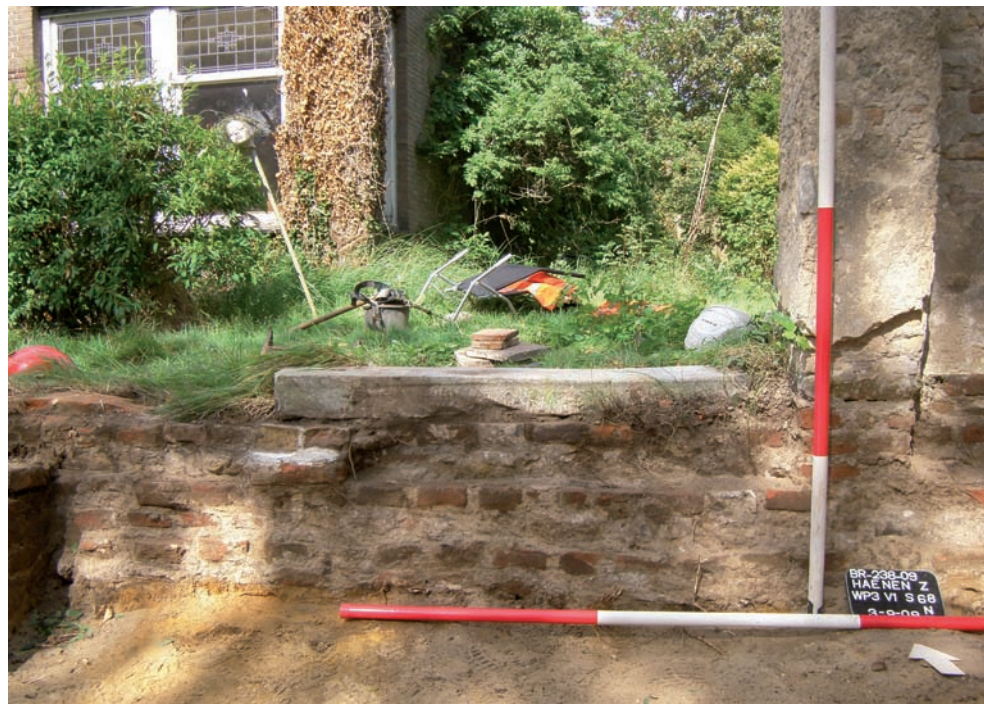
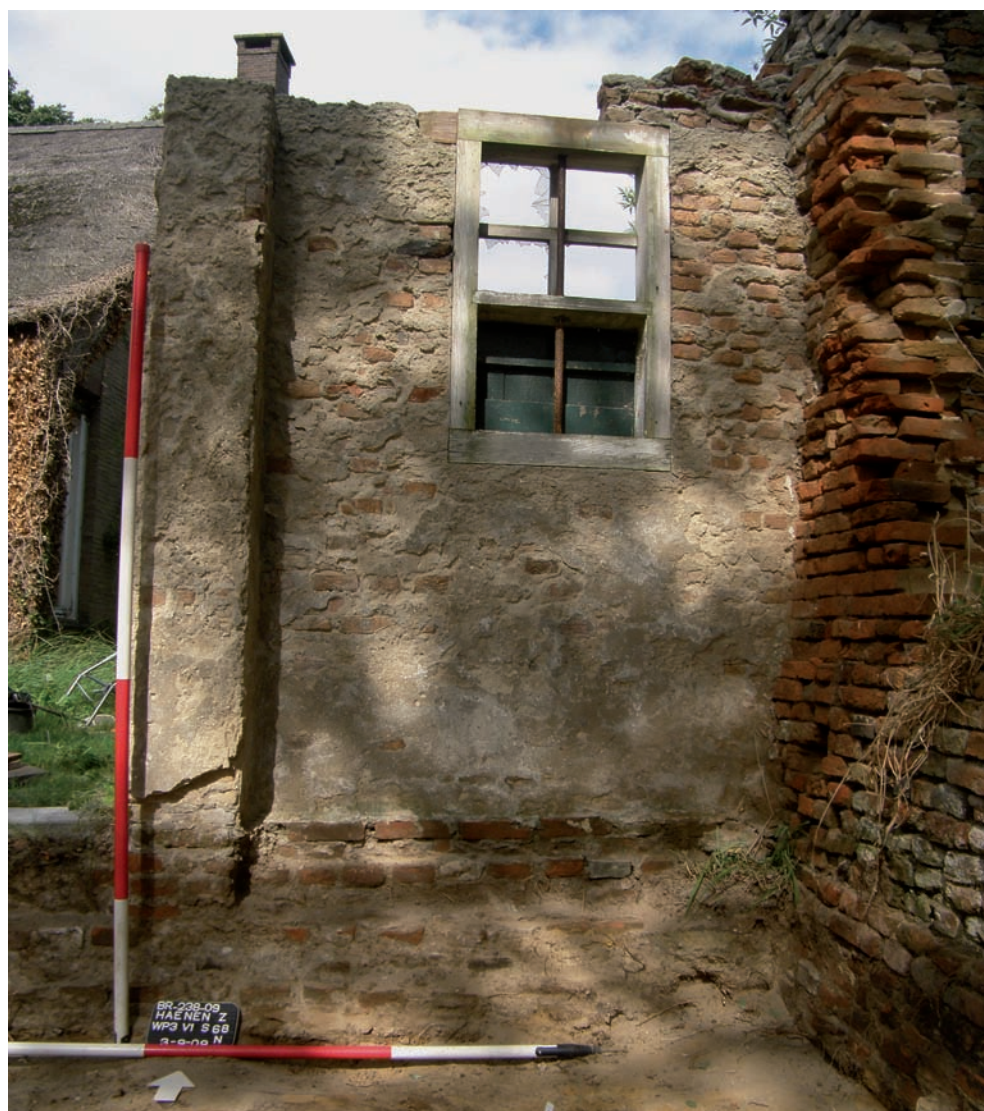
Afb. 20  
**Fundamenten van  
 de noordgevel van  
 het bakhuis (S 068)**  
 met links de natuur-  
 stenen dorpel, en rechts  
 het raamkozijn.

Spoor 068 is een anderhalf steens muur gemetseld met kalkmortel. De 10-lagen maat is 55 cm, en de afmetingen van de bakstenen is: 20/21 x 10 x 4,5 cm. De onderkant van het fundament ligt op 4,83 m + NAP.

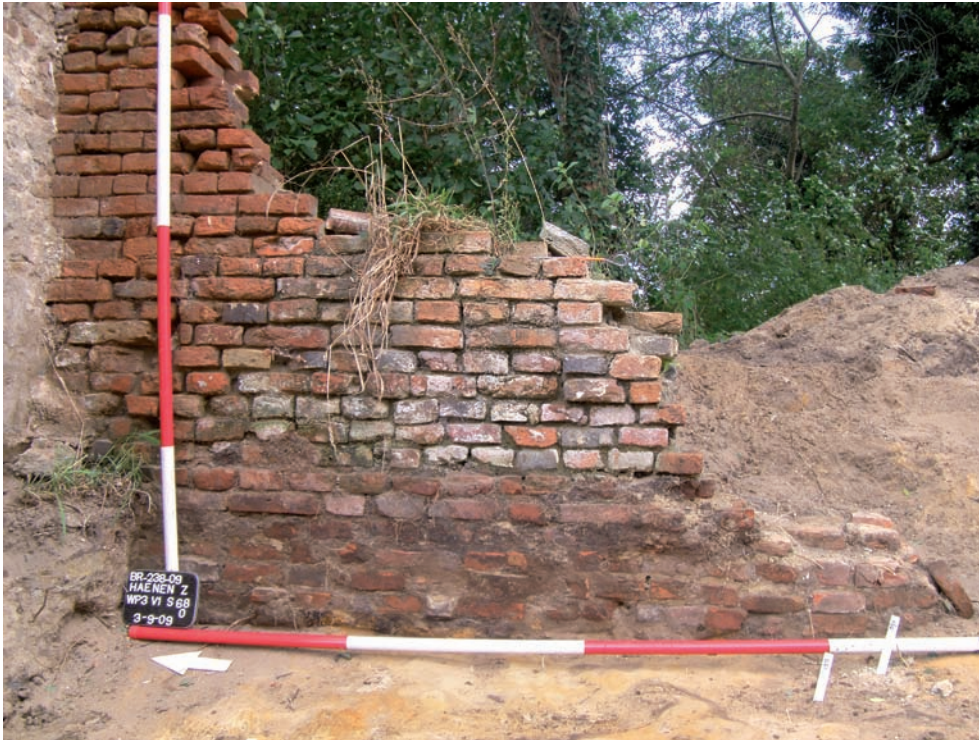
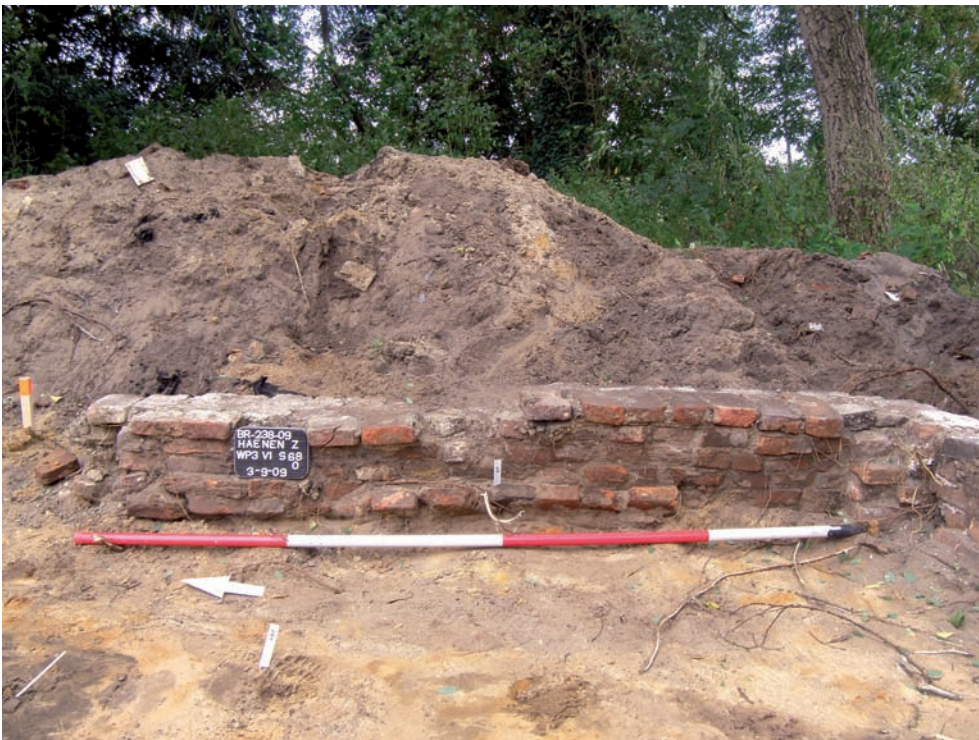
Afb. 21  
**Fundamenten van de oostelijke gevel**  
met op de foto onder aan de rechterkant de verbinding met S 070 en in het midden de aanzet voor een oventje S 067.

In de onderkant van het fundament, ter hoogte van het zuidelijke gedeelte van de oostgevel, zijn minimaal acht bakstenen haaks ingemetseld. Deze bakstenen steken uit het muurwerk naar binnen toe en zijn schuin naar boven gericht alsof ze de aanzet voor een boog vormen (S 067) (zie rechter foto afb. 21 en 22 ). Mogelijk is dit de aanzet tot een oventje.

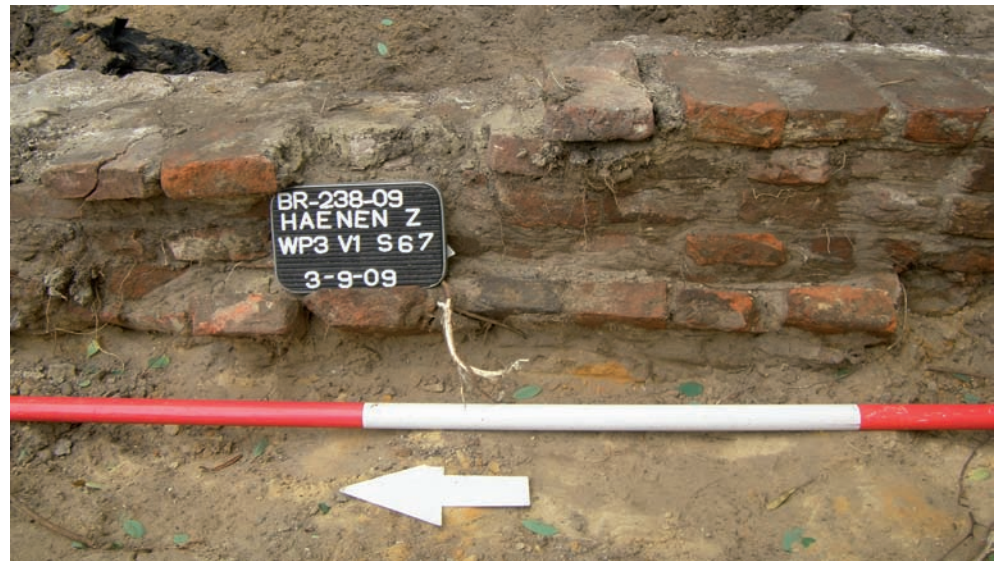
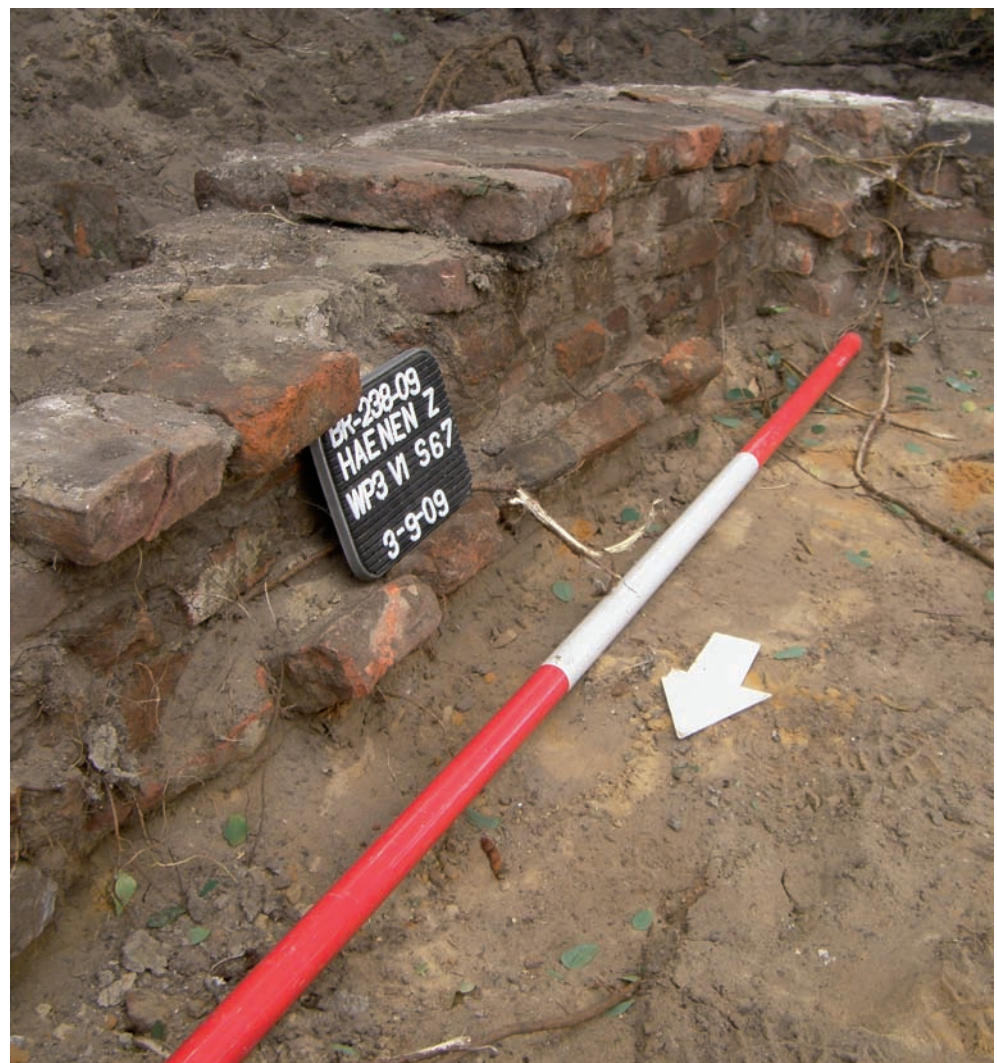
Afb. 22  
De aanzet voor een  
mogelijke oven S 067.

Spoor 067 zou mogelijk de aanzet voor de bakoven kunnen zijn. Het is een rij stenen die schuin in muur S 068 staan gemetseld (afb. 22).

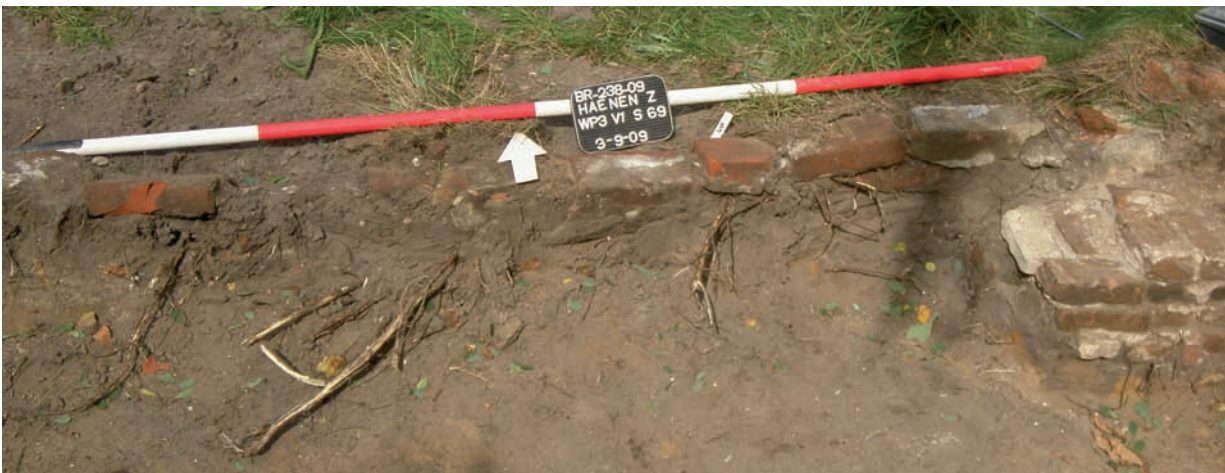
Afb. 23  
**Het fundamenteel gedeelte S 069 met rechts de aansluiting op de binnenmuur (S 071 en de buitenmuur S 068).**

Het aangrenzende muurdelen S 069 is later tegen dit fundament aangezet en is dus jonger. S S 069 kan gezien worden als een latere reparatie van de noordelijke buitenmuur. Spoor 071 die in de laatste fase als binnenmuur heeft gefungeerd behoort gedeeltelijk tot de eerste fase en vormde in de eerste fase de oostelijke buitengevel.

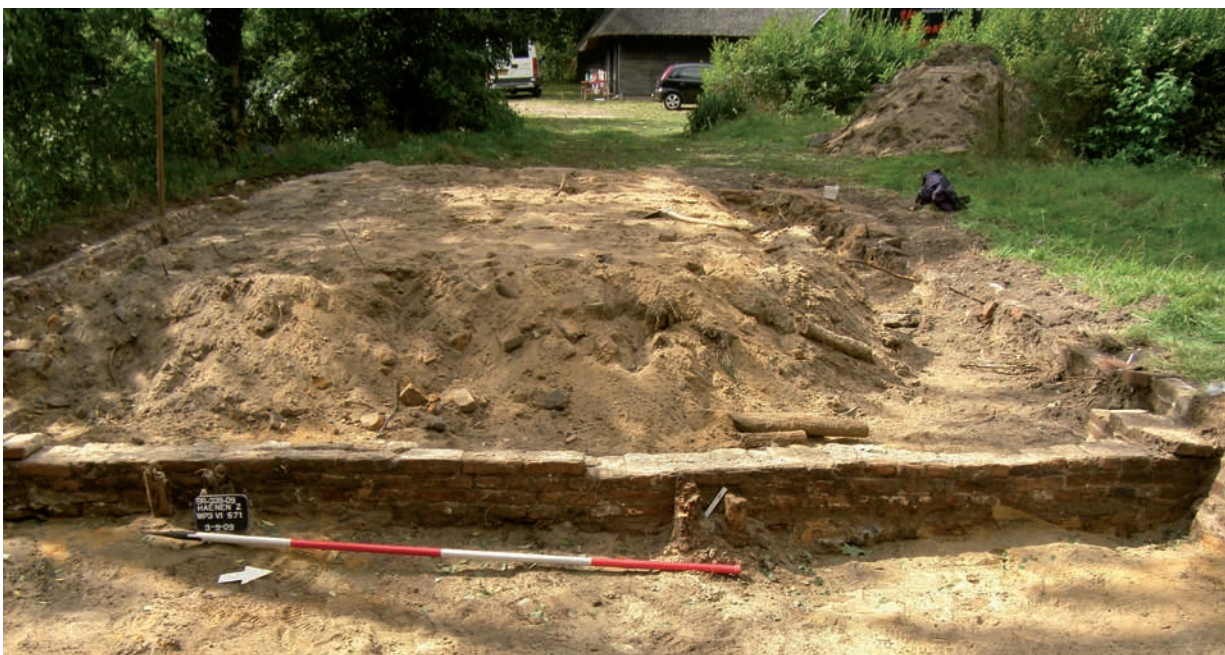
Afb. 24  
**S 071 met daarvoor de vier paaltjes met spoornummer 066.**

Spoornummer 066 is uitgedeeld aan vier houten paaltjes, die per twee langs de oostzijde van muurtje S 071 staan (afb. 24). De paaltjes hebben een doorsnede van circa acht cm en een lengte van ongeveer 40 cm. Uit de paalsporen is roodbakkerd aardewerk met slibversiering, industrieel aardewerk en twee steeltjes van kleipijpen verzameld, waarmee de paaltjes te dateren zijn in de 19de eeuw. Mogelijk hebben tussen deze paaltjes schotten of planken gestaan die mede de indeling binnenin dit gedeelte van het bakhuis hebben bepaald.

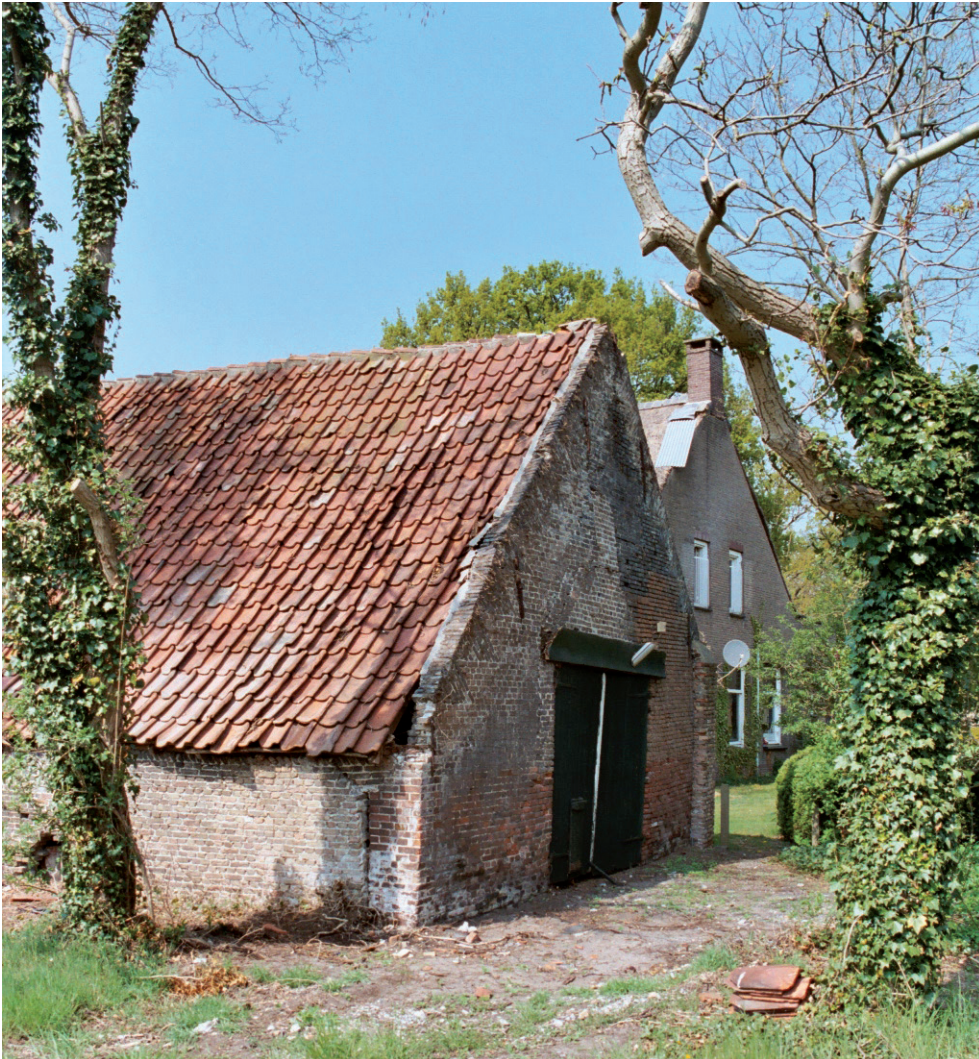
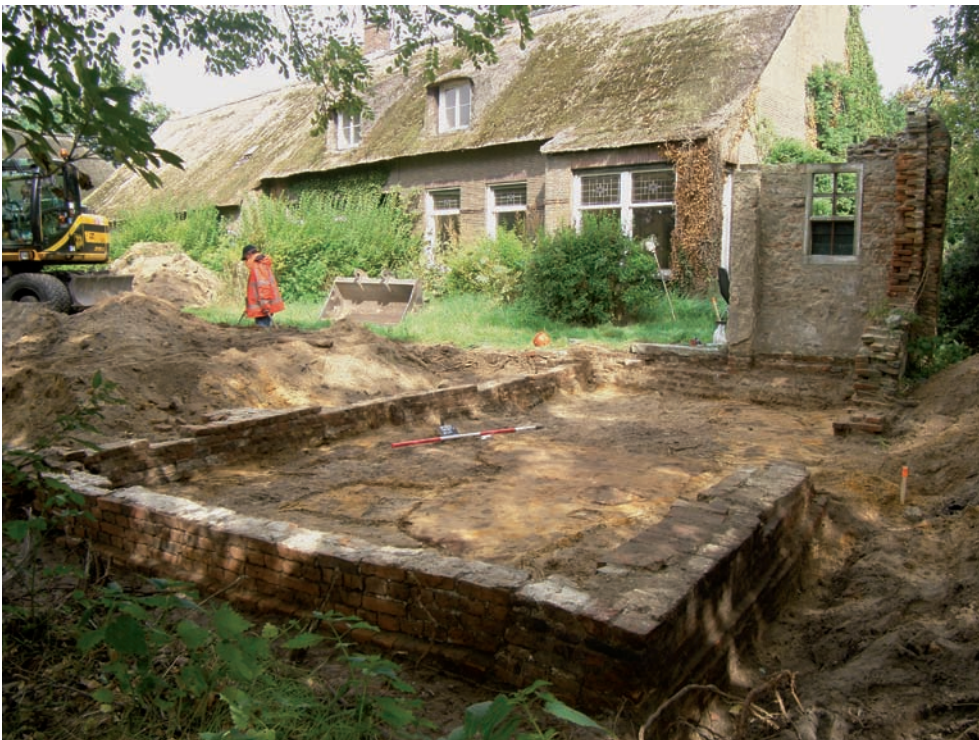
Afb. 25  
 Boven achtergevel van  
 het bakhuis vanuit het  
 zuiden zoals het erbij  
 stond ten tijde van  
 het bouwhistorisch  
 onderzoek in 2004  
 (Dröge, 2004). Onder  
 overzicht werkput 3  
 ter hoogte van het  
 bakhuis vanuit het  
 zuiden.
