# Breda

## Veemarktstraat 11, Lutherse kerk

Archeologische Begeleiding

Erfgoedrapport Breda 106  
ISSN: 2210-9552

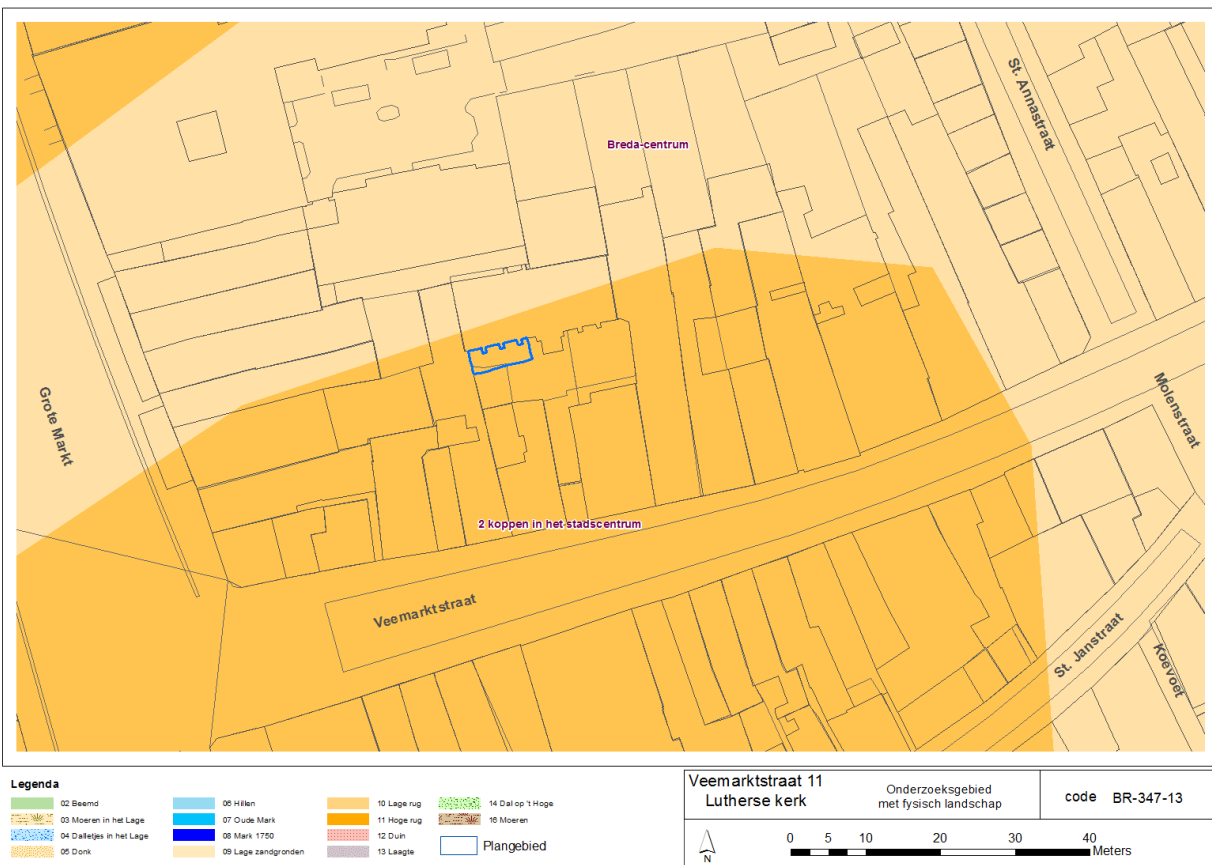
**Afbeelding 2 Landschappelijke situatie in de omgeving van het plangebied volgens Leenders 2006.**

Het plangebied ligt binnen de stadskern van Breda en is daarom niet gekarteerd op de bodemkaart en de geomorfologische kaart. Het landschap, waar het centrum van Breda in ligt, wordt gekenmerkt door glooiingen in terrasafzettingen. In dit landschap wisselen lage en hoge dekzandruggen elkaar af. Leenders (2006) situeert het plangebied op één van de hoge koppen in het stadscentrum (11.022) (afbeelding 2). De bodem in het plangebied bestaat uit laarpodzolgronden bestaande uit leemarm en zwak lemig, fijn zand. Het plangebied is gelegen binnen de oude stadskern van Breda en dus ook binnen de vrijheid van Breda zoals deze in 1597 was vastgesteld. Het terrein ligt binnen één van de oudste bouwblokken in het centrum van de stad dat binnen de middeleeuwse omwalling van Breda lag. Van oorsprong zal de Lutherse kerk gebouwd zijn als woonhuis in de 15<sup>e</sup> eeuw. Dit woonhuis lag naar achteren ten opzichte van de Veemarktstraat en had er een hof voor liggen. In de 17<sup>e</sup> eeuw zijn de twee woningen aan de Veemarktstraat op het hof gebouwd waardoor het gebouw van de Lutherse kerk aan het zicht onttrokken werd (afbeelding 3). Het pand was toen alleen nog maar bereikbaar via een poortje aan de Veemarktstraat. In 1777 wordt het pand gekocht door de Lutherse gemeente die het verbouwt tot kerk, op dat moment worden de steunberen aan de zuid en noordgevel toegevoegd. Waarschijnlijk was de opbouw van het pand toen al grotendeels hetzelfde, en bestond het uit een kelder, begane grond, verdieping en kap met zolders.<sup>1</sup>

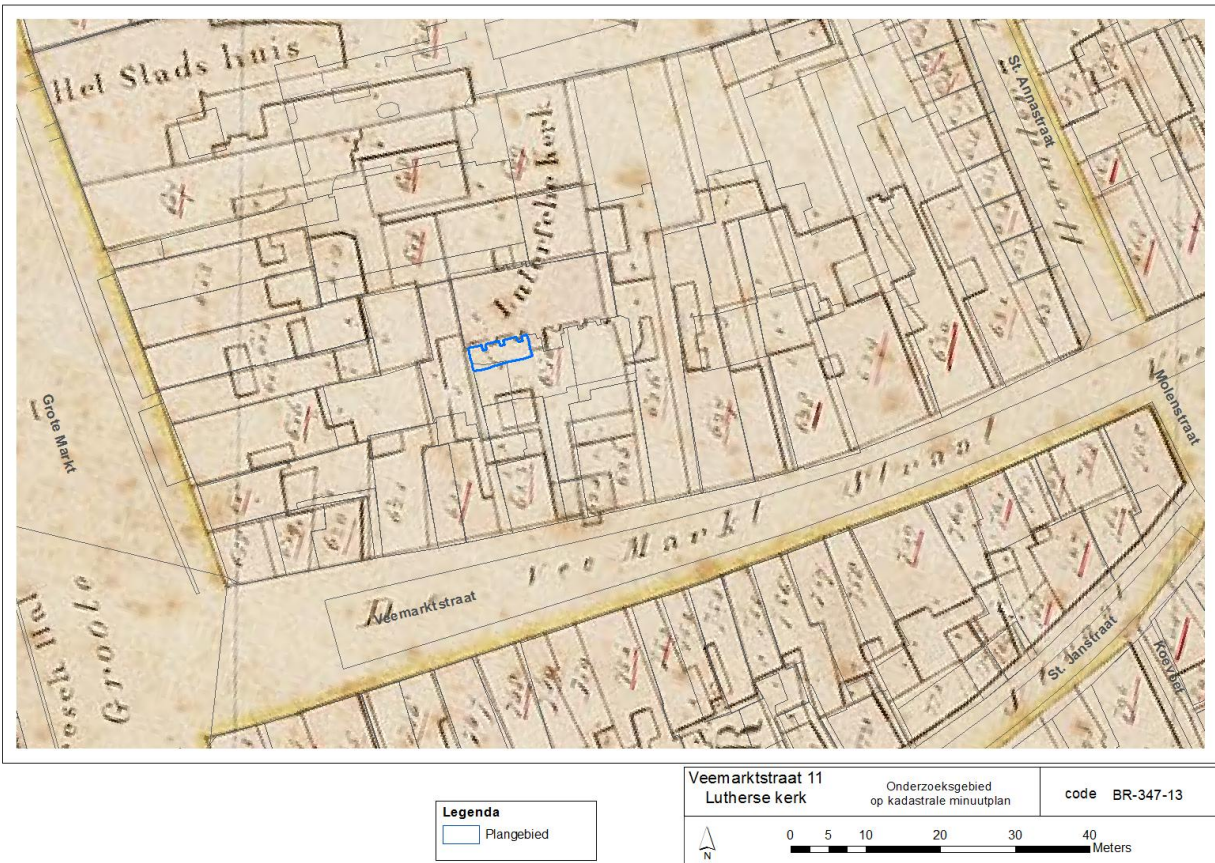
Afbeelding 3 Het plangebied geprojecteerd op het kadastrale minuutplan 1824.

Op de kadastrale minuut uit 1824 is de Lutherse kerk duidelijk te herkennen. De hedendaagse bebouwing komt grotendeels overeen met de bebouwing die te zien is op het kadastrale minuutplan (afbeelding 4).

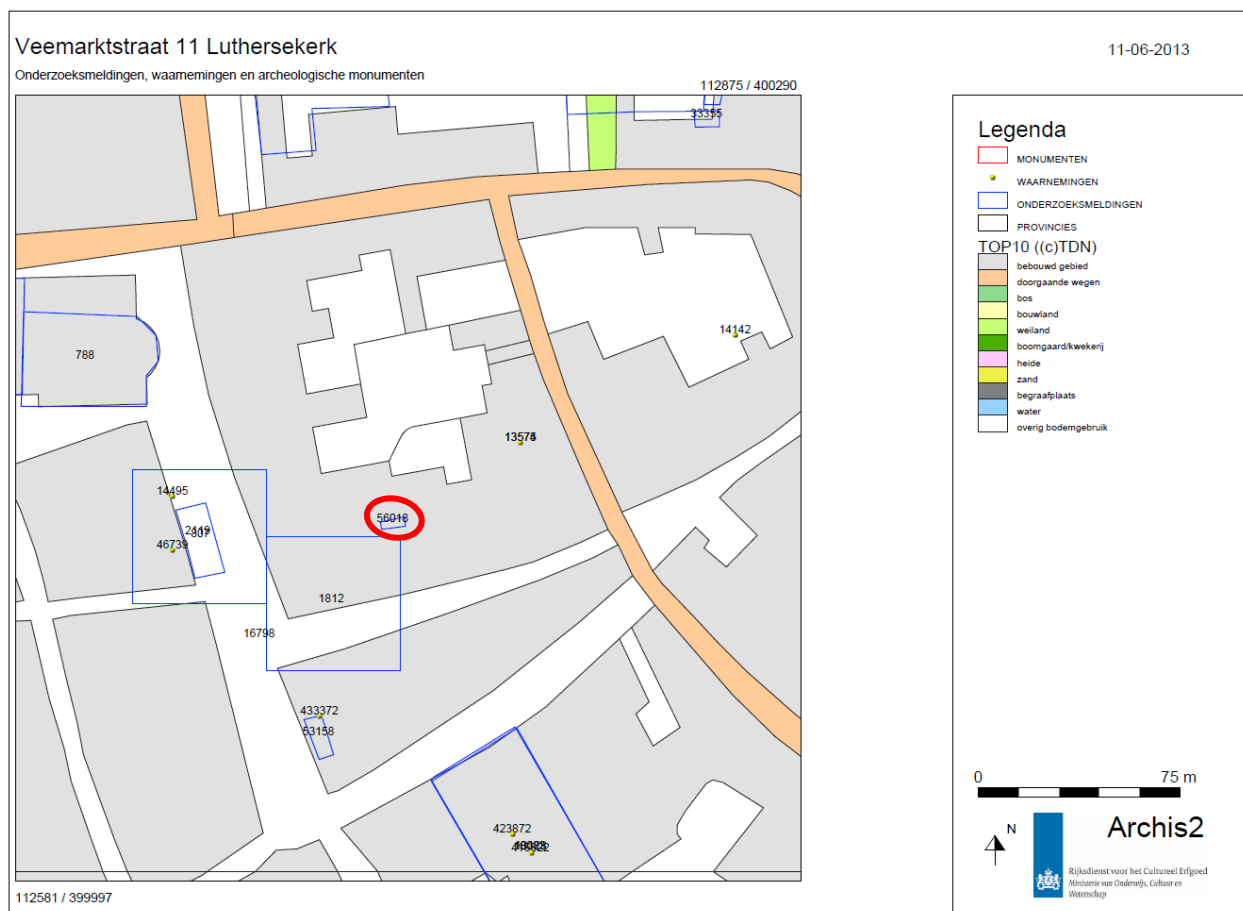
Afbeelding 4 Onderzoeksmeldingen en waarnemingen in de omgeving het plangebied (rood omcirkeld) zoals vermeld in Archis2.

Ten westen van het plangebied is in de kelder van een pand aan de markt een waterput aangetroffen (waarnemingsnummer 46739). Bij rioleringswerkzaamheden op de markt ten westen en ten zuiden van het plangebied zijn diverse onderzoeken uitgevoerd (onderzoeksmelding 2119, 807, 1812 en waarneming 14495). Ten zuiden van het plangebied heeft nog een klein onderzoekje plaatsgevonden in een kelder waarbij een beer-/waterkelder is gevonden uit de 16<sup>e</sup> eeuw (onderzoeksmelding 53158). Bij een onderzoek aan de St-Jansstraat zijn nederzettingen- en ontginningssporen aangetroffen die dateren tussen 1350-1850 (onderzoeksmeldingsnummer 18083).

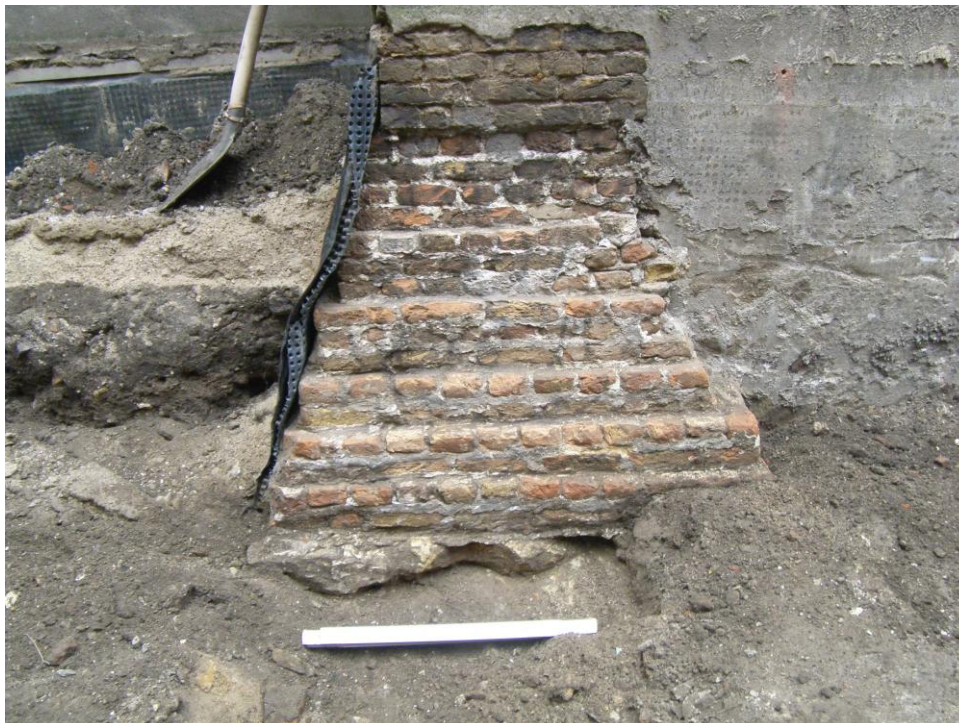
Er zijn tijdens het onderzoek elf spoornummers uitgedeeld. Eén spoornummer is gegeven aan verschillende verstoringen (S 999). Het spoornummer 990 is uitgegeven aan de bovenlaag waarin alle andere sporen zich aftekenden. Deze ophogingslaag bestaat uit donkerbruin, geel, lichtbruin gevlekt zand met baksteenpuin. De overige negen spoornummers zijn gegeven aan muurwerk. De sporen 001, 002 en 003 zijn gegeven aan de fundamente van de steunberen van de Lutherse kerk. De basis van de drie fundamente is aan de oost, west en zuidzijde ongeveer 30 centimeter breder dan de opgaande steunbeer en kent vijf tot zeven vertandingen. De lagen koppen en strekken wisselen elkaar af. De steunberen zijn opgetrokken uit geel-oranje bakstenen met een formaat van 15-17 x 7-9 x 4-5 centimeter. De bovenste vier lagen bestonden uit iets kleinere gele stenen (16 x 4 x 4) waarvan het opgaande muurwerk was aangesmeerd. De steunbeer S 002 is uitgegraven totdat de onderkant zichtbaar werd en daarbij bleek dat de onderste laag van deze steunbeer bestond uit natuursteen. Waarschijnlijk zijn ook de steunberen S 001 en S 003 op dezelfde wijze opgebouwd. De steunberen zijn ter versteviging aan het pand gezet na de aankoop van het gebouw door de Lutherse gemeente in 1777.

Afbeelding 5 Fundament van steunbeer (S 002) met onderop de natuurstenen fundering.

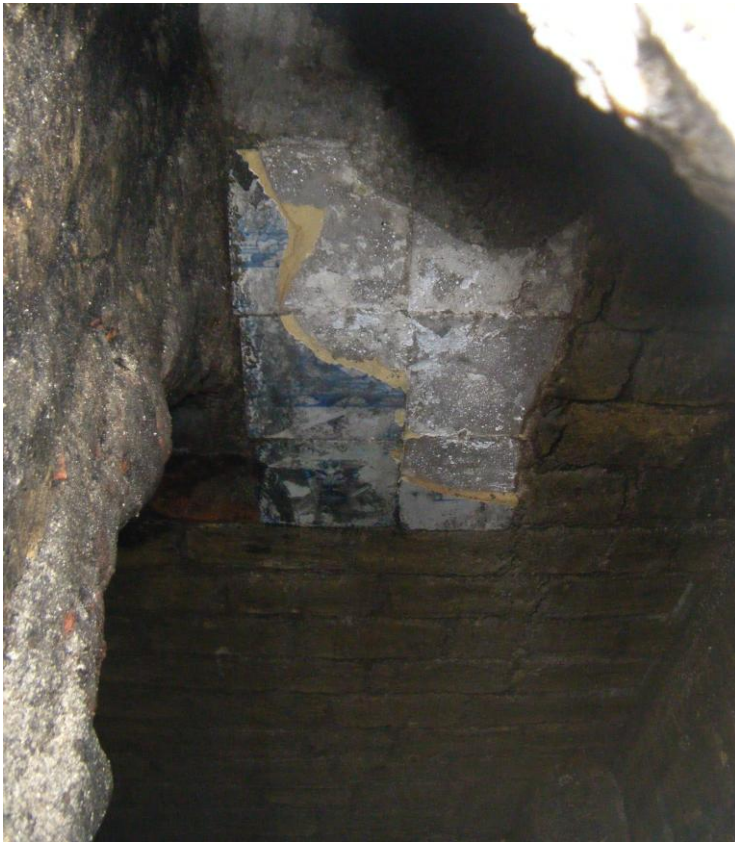
De kelder met spoornummer 004 lag in de noordoosthoek van de werkput, direct ten westen van de hedendaagse ingang van de Lutherse kerk en is slechts gedeeltelijk in zicht geweest. De kelder was aan de buitenzijde 1,80 meter breed en opgebouwd met rode bakstenen van 18 x 18 x 5 centimeter. Bij een eerdere waarneming van deze kelder bij restauratie werkzaamheden in 1999 is deze kelder beter in zicht geweest en bleek deze binnenin een vloeroppervlak te hebben van 1,50 bij 1,50 meter en een diepte van 1,80 meter. Deze kelder was overkluist door middel van een tongwelf en werd afgesloten door een vierkante toegangsplaat met trekoog van 45 x 45 centimeter. Binnenin tegen de wand van de kerkkelder aan, waren de restanten te zien van zes blauw-wit versierde faience wandtegeltjes (afbeelding 7). Eén daarvan was nog intact, drie waren zwaar beschadigd en twee ontbraken helemaal. De tegeltjes hadden een formaat van 12,5 bij 12,5 centimeter. Tijdens de eerdere waarneming was te zien dat de versiering van één tegel bestond uit een vissende man met hengel, op een tweede tegel stond een landschapje met duiventil weergegeven, en op een derde tegel kon alleen een deel van een sierrand worden waargenomen. Helaas konden we de tegels niet nauwkeurig bekijken en dateren. De kelder lag aan de buitenzijde ten zuiden van de kelder van de Lutherse kerk, ten zuiden van de crypte.

**Afbeelding 7 Kelder (S 004) met de restanten van de faience blauw-witte wandtegels en links het tongwelf.**

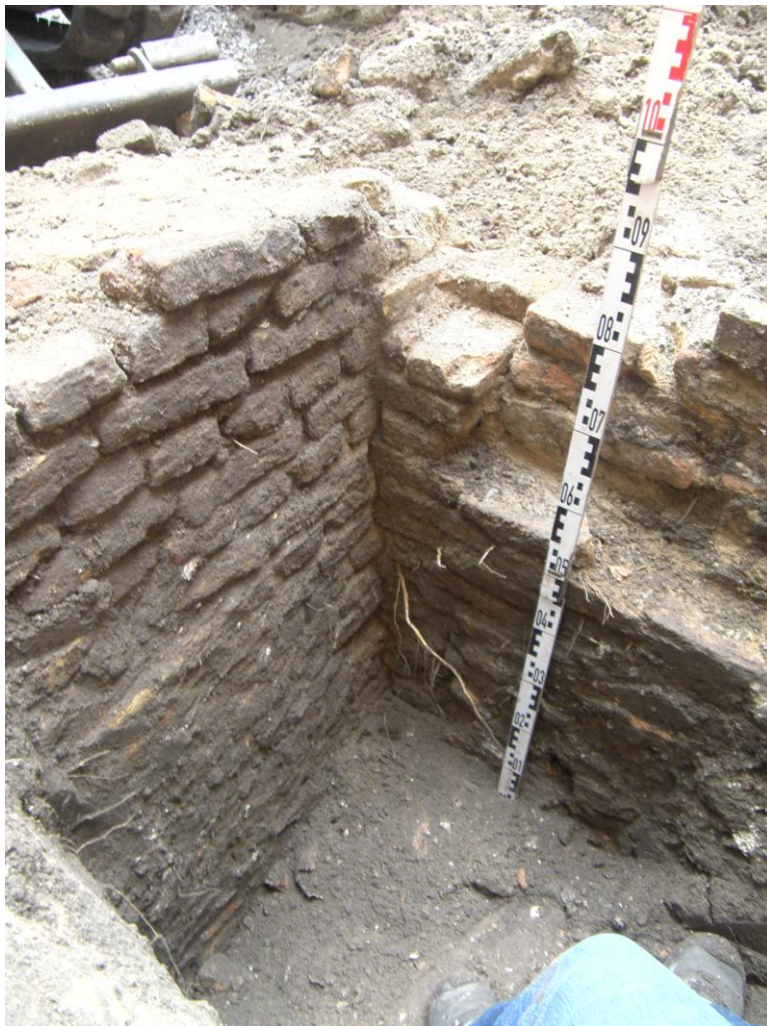
De tweede kelder (S 009) ligt vier meter westelijker dan de eerste kelder en ligt ook tegen de zuidzijde van de kelder van de Lutherse kerk aan. De overkluizing van deze kelder was niet meer aanwezig en de kelder was volgestort met zand en puin. De kelder was aan de buitenkant 2,10 meter breed en de lengte kon niet worden vastgesteld, maar de kelder is in ieder geval langer geweest dan 1,50 meter. De kelder

ligt gedeeltelijk onder de steunbeer S 001 en is dus in ieder geval ouder dan 1777 (het jaar waarin het gebouw wordt aangekocht en verbouwd door de Lutherse gemeente en de steunberen worden geplaatst). Het muurwerk bestaat uit rode en gele bakstenen die met groene leem geveild zijn. De lagen koppen en strekken wisselen elkaar af. De 10-lagenmaat is 56 centimeter. De kelder is minimaal 1,60 meter diep geweest, maar de totale diepte kon niet worden vastgesteld omdat de overkluizing niet meer aanwezig was. Waarschijnlijk is de diepte van de kelder hetzelfde geweest als de diepte van de kelder S 004. Bovenop de zuidelijke zijde van S 008 is in een latere fase een stuk muur gebouwd dat bestond uit gele ijsselsteentjes met een formaat van 20 x 10 x 5,5 centimeter. De reden waarom dit stuk muurwerk er in een latere fase opgezet is blijft onduidelijk. Dit muurwerk lijkt ook verder richting het westen door te lopen. Mogelijk heeft dit muurwerk gehoord bij een latere overkluizing van de kelder. De functie van de kelder is onduidelijk. Het is opmerkelijk dat de kelders buiten het pand liggen en geen open verbinding hebben met de inpandige kelder. Het lijkt erop dat deze kelders op een later moment tegen de zuidelijke keldermuur zijn aangezet. Mogelijk hebben beide kelders dienst gedaan als opslagbassin voor regenwater.

**Afbeelding 8 Kelder (S 008) met in de rechterbovenhoek het muurdeel wat er later op is gezet (S 009).**

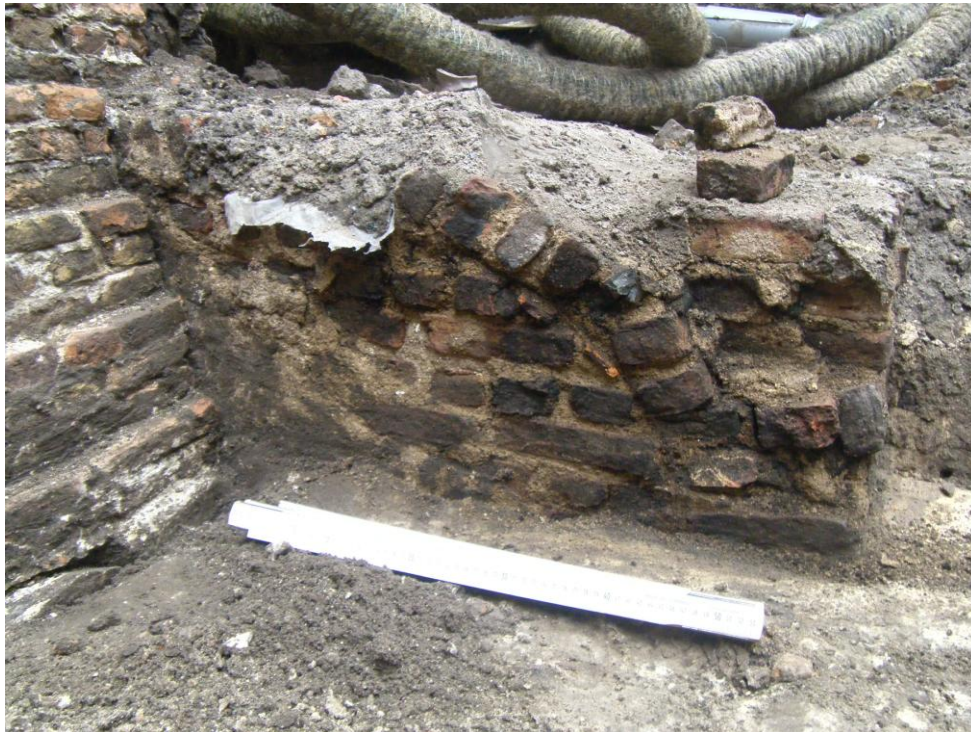
De muurresten S 005 en S 006 lijken erg op elkaar en vormen beide een bakstenen en met kalkmortel gemetselde aanzet tot een boog (afbeelding 9). De beide stukken muur liggen 1,80 uit elkaar. Helaas konden deze stukken muur niet tot op een dieper niveau worden onderzocht maar mogelijk heeft dit muurwerk een trap ondersteund of heeft de boog een andere kelder overkluist.

**Afbeelding 9 Muurwerk S 005 met de aanzet van een boog.**

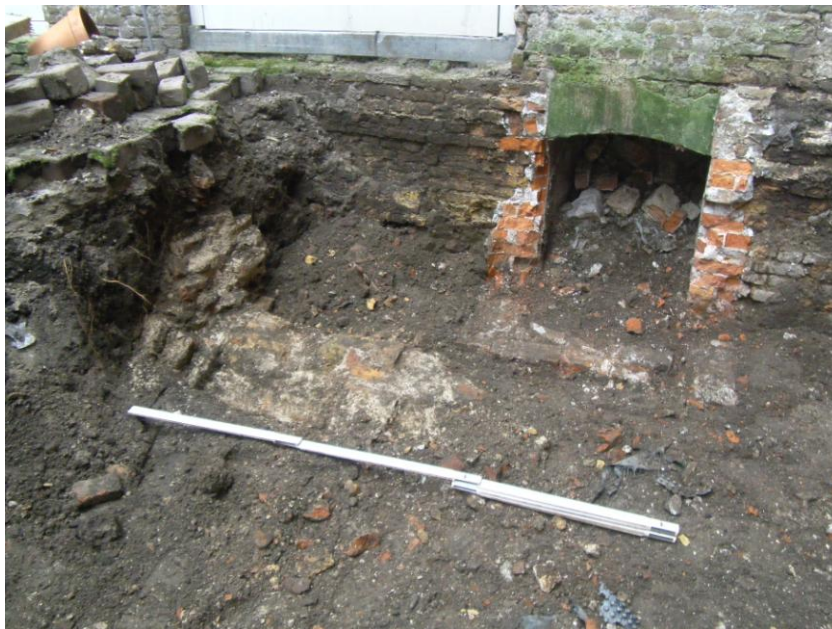
Tot slot is er tegen de westkant van de werkput tegen en onder het pand Veemarktstraat 7 een ingang tot een kelder of een regenwateropvangputje gevonden. Het putje is één meter lang en steekt 50 centimeter uit ten opzichte van de gevel. Het gat dat door dit putje in de gevel van Veemarktstraat 7 gaat, steekt nog meer dan een meter naar binnen. De bakstenen zijn oranje en gemetseld met portlandcement. Dit dateert dit spoor in de 19<sup>e</sup> eeuw of later.

**Afbeelding 10 Ingang tot kelder of regenwateropvangputje onder pand Veemarktstraat 7.**
