dr. F. Gooskens e.a., Het Bredase Begijnhof in veranderende tijden, een geschiedenis van 750 jaar. (Breda 2017)

# Het Oude Begijnhof aan het Kasteelplein te Breda <sup>1</sup>

L.J.J. de Kievith, drs. F.J.C. Peters

### Inleiding

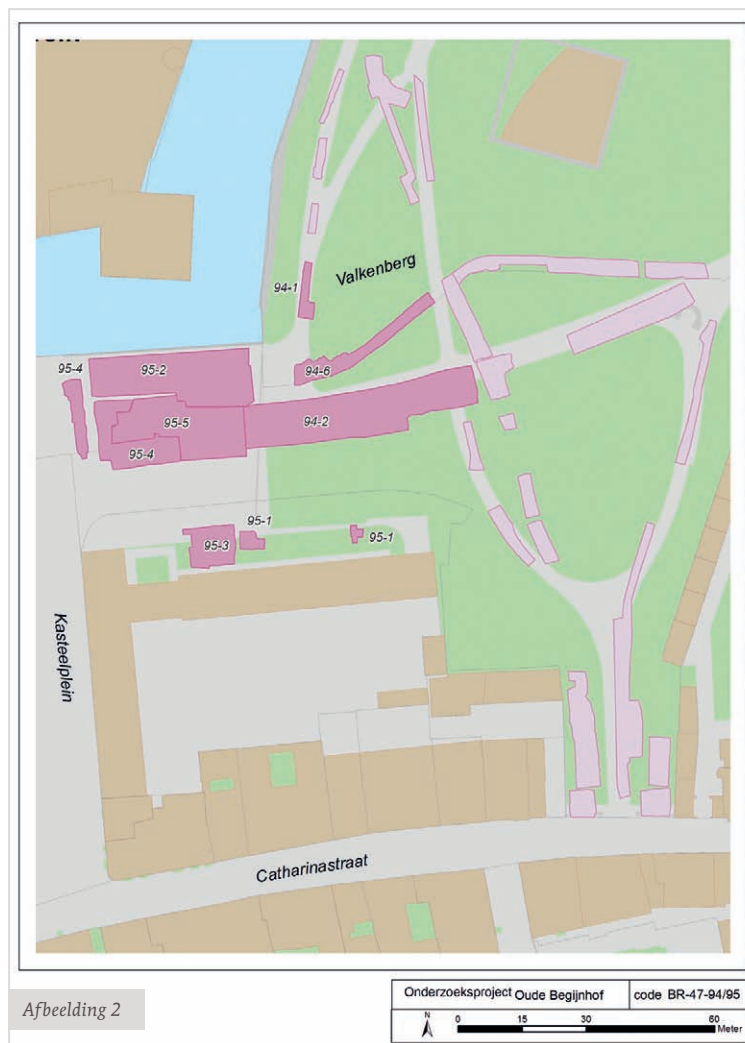
Afbeelding 2

Ligging onderzoeksgebied en puttenplan op de huidige topografie (Kaart Team Erfgoed, Gemeente Breda).

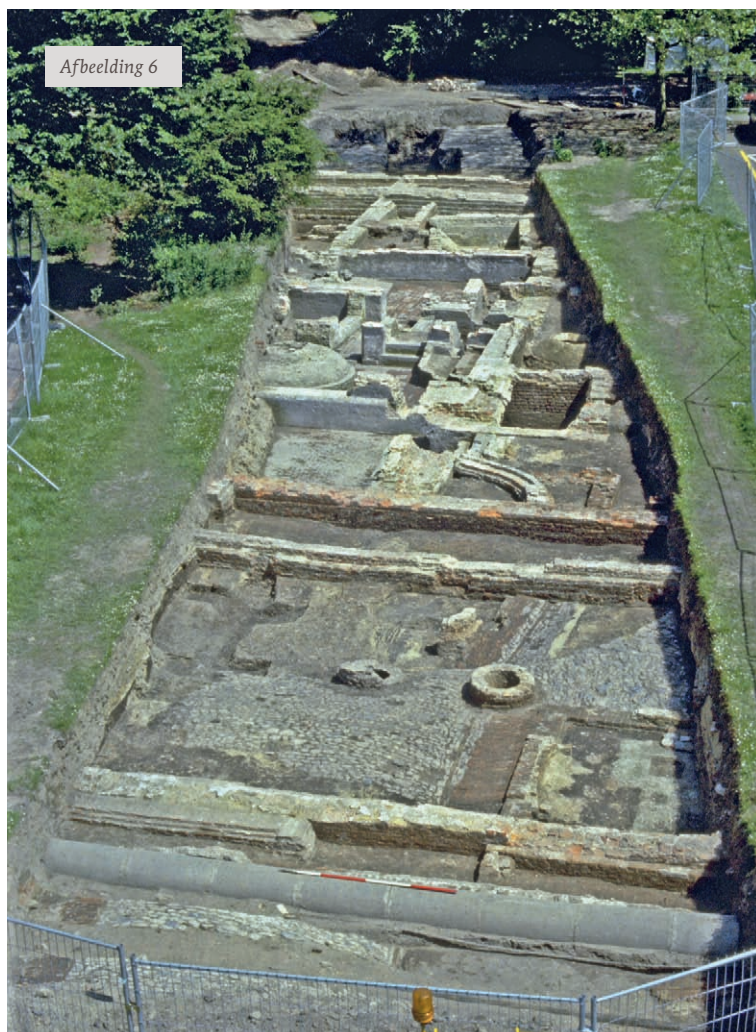
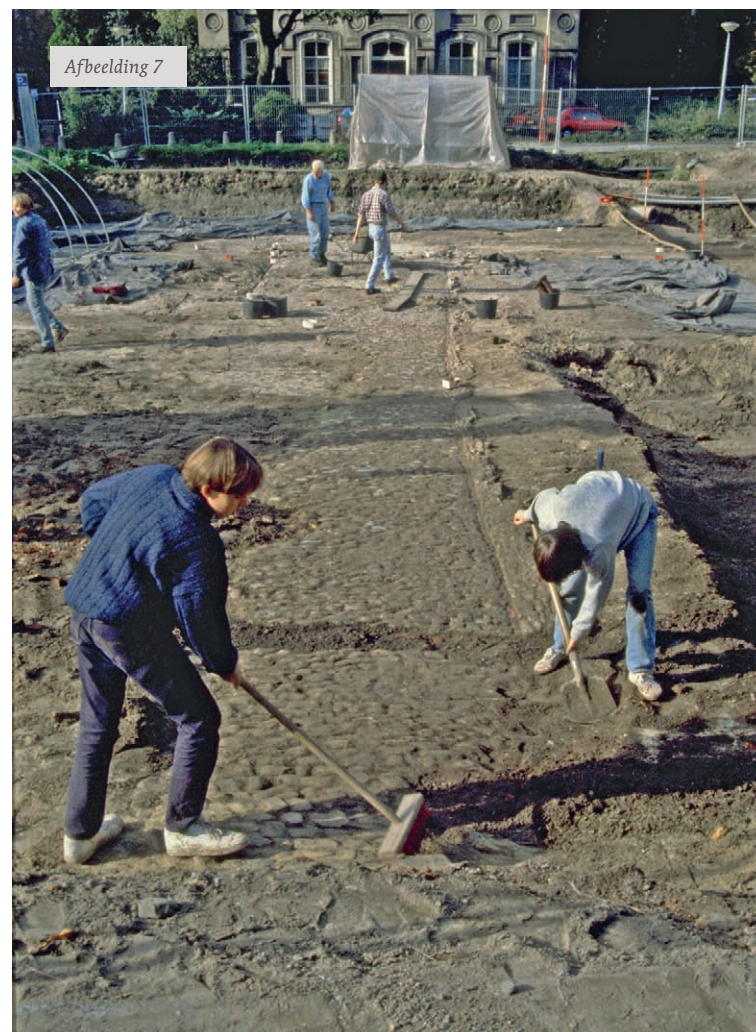
Links een overzicht met het stallencomplex waarbij op de voorgrond de keienbestrating van het Begijnhof al zichtbaar wordt. Rechts het schoonmaken van de bestrating (Foto Team Erfgoed, Gemeente Breda).

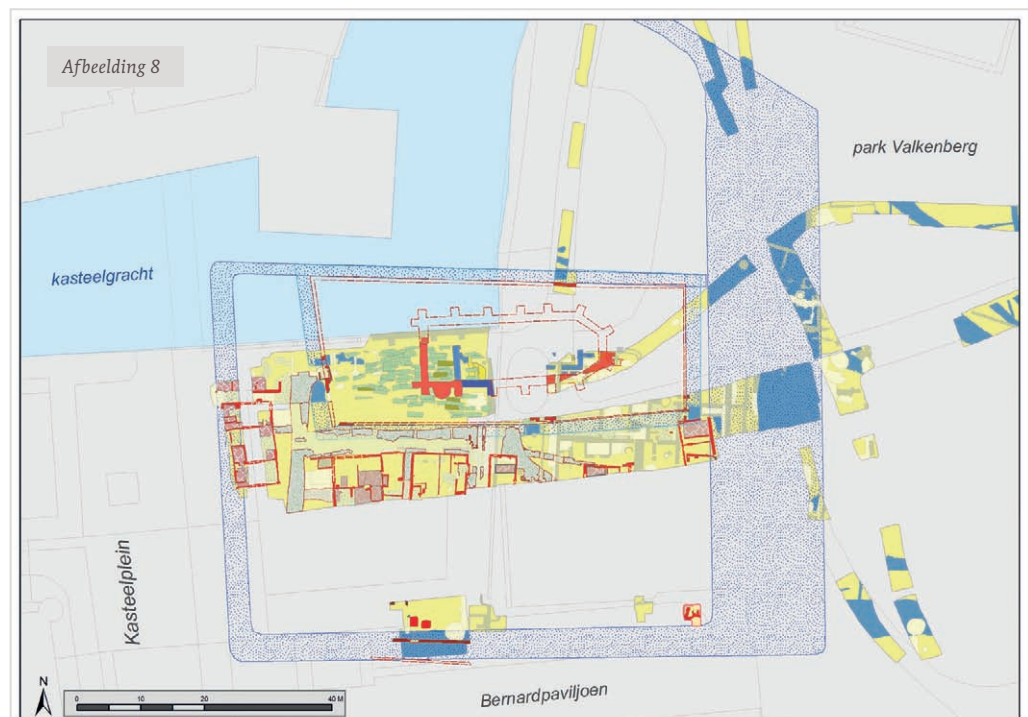
Vereenvoudigde alle-sporenkaart Begijnhof, inclusief reconstructies, inclusief graven. Restanten van het stallencomplex in grijs (Kaart Team Erfgoed, Gemeente Breda).

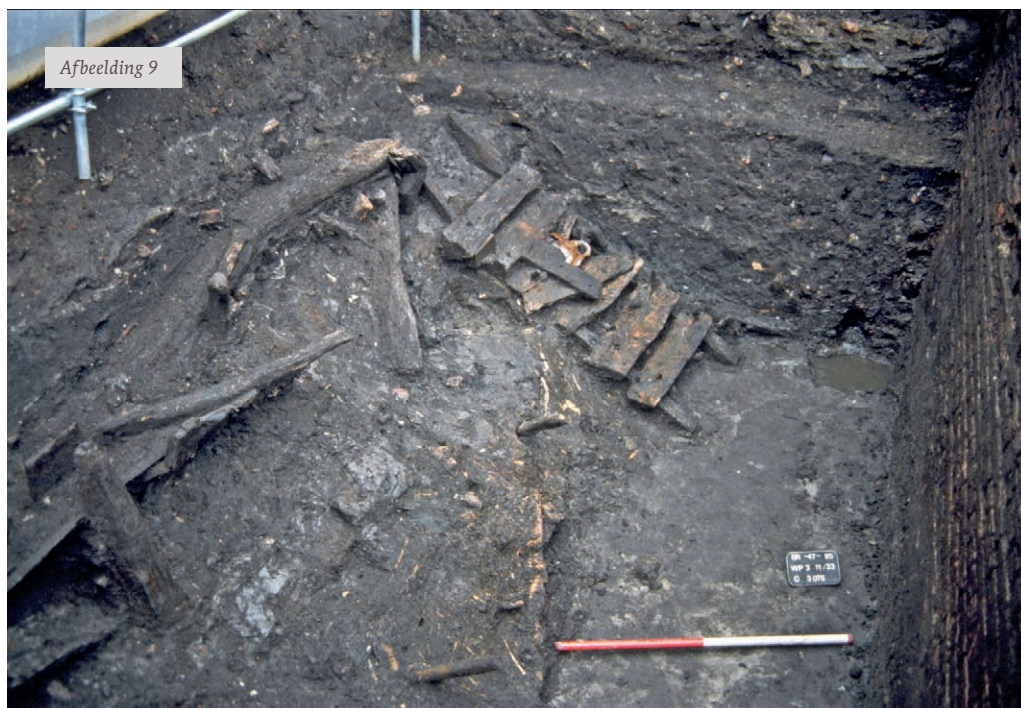
*De Begijnengracht (zuidelijke begrenzing van het Begijnhof) in de jongste fase (Foto Team Erfgoed, Gemeente Breda).*

In de jongste fase werd de zuidelijke gracht rondom het Begijnhof vergraven en deze bevindt zich nu tussen twee bakstenen (kade-)muren. Het aardewerk uit de gracht dateert tot in de eerste helft van de zestiende eeuw. De gracht diende in deze periode als dumpplaats voor afval.

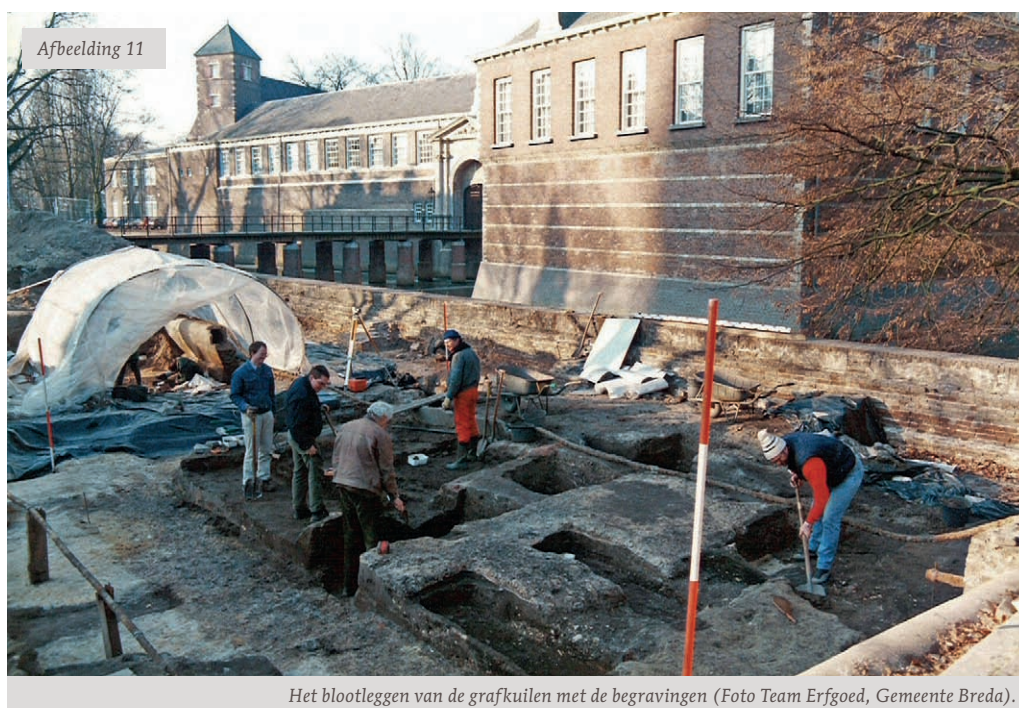
Het blootleggen van de grafkuilen met de begravingen (Foto Team Erfgoed, Gemeente Breda).

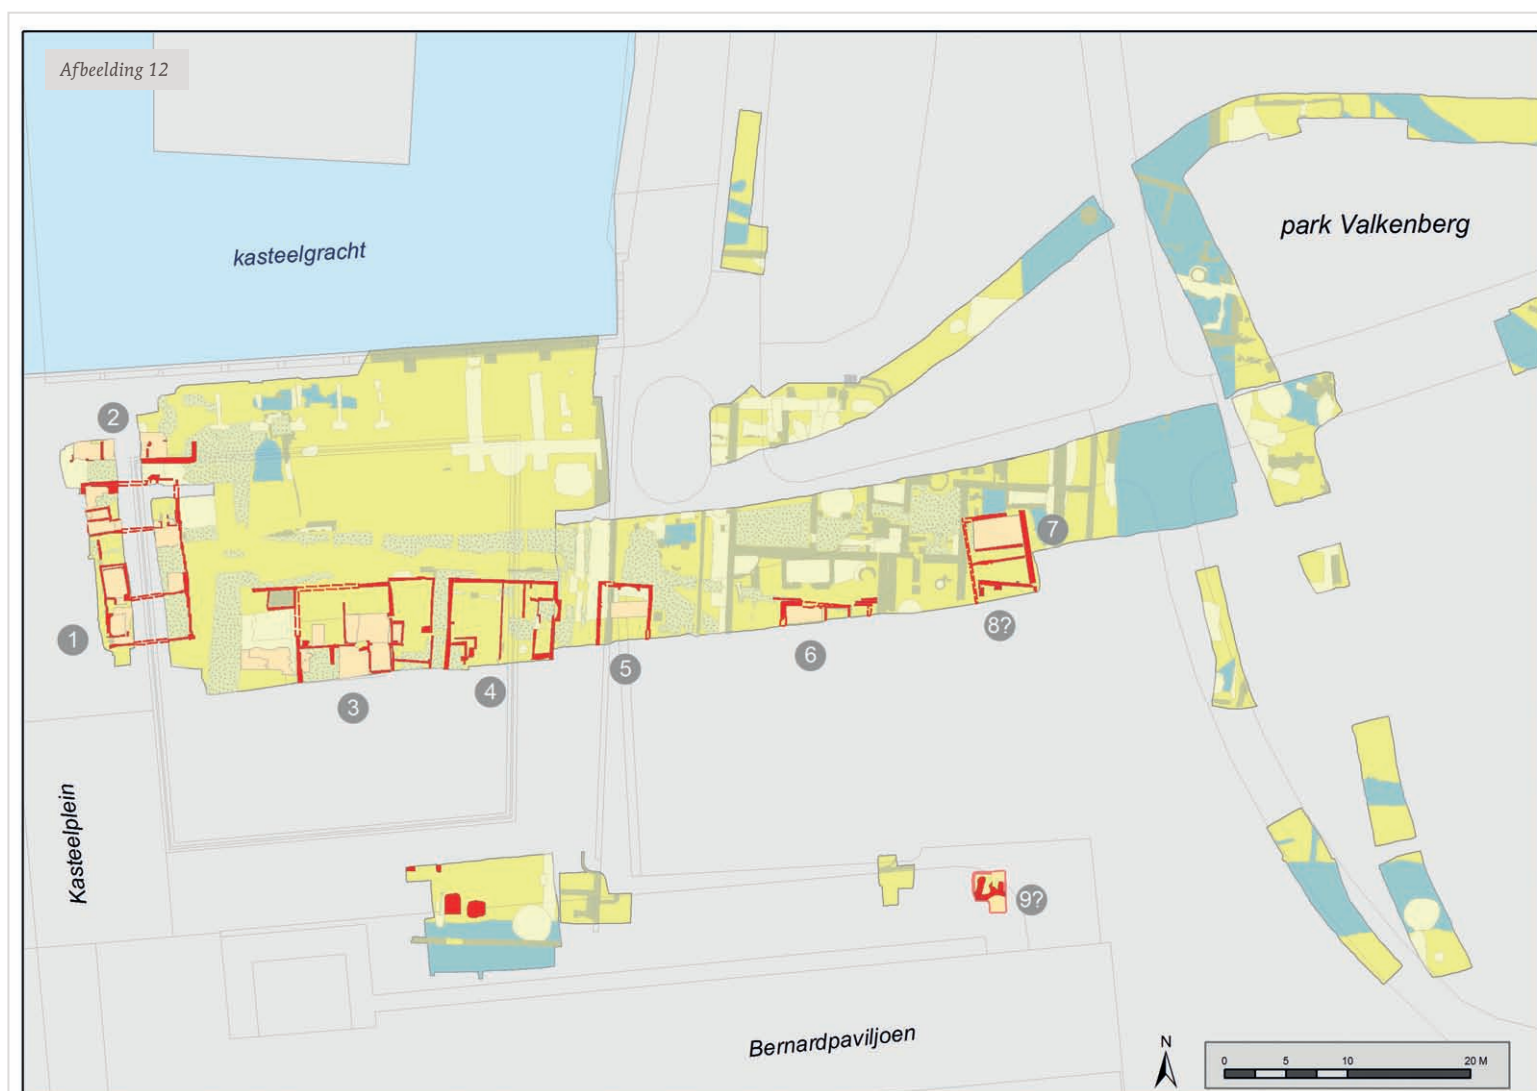
Aangetroffen gebouwen uit de tweede en derde fase (Foto Team Erfgoed, Gemeente Breda).

nen een complexe fasering. Er kon niet vastgesteld worden of de gebouwen geleidelijk versteend zijn of dat er in de eindfase nog vakwerkbouw aanwezig was. Het laatste lijkt het meest aannemelijk. In de funderingen lijken er aanwijzingen te zijn voor houtskeletbouw.

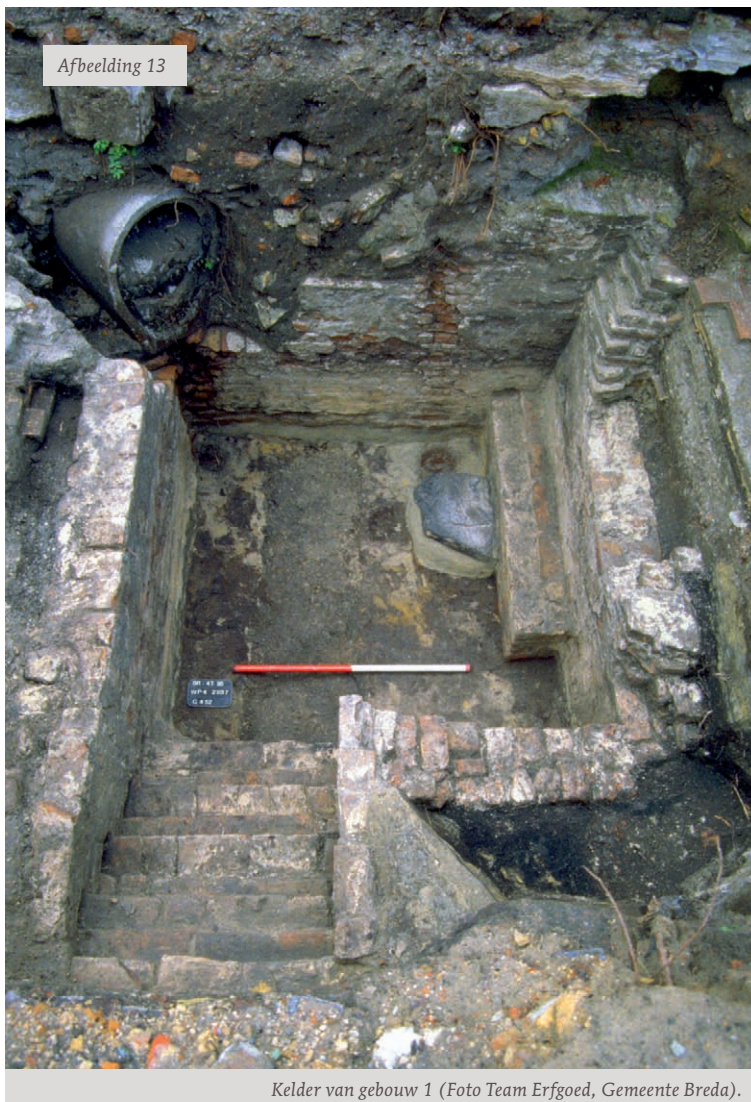
Kelder van gebouw 1 (Foto Team Erfgoed, Gemeente Breda).

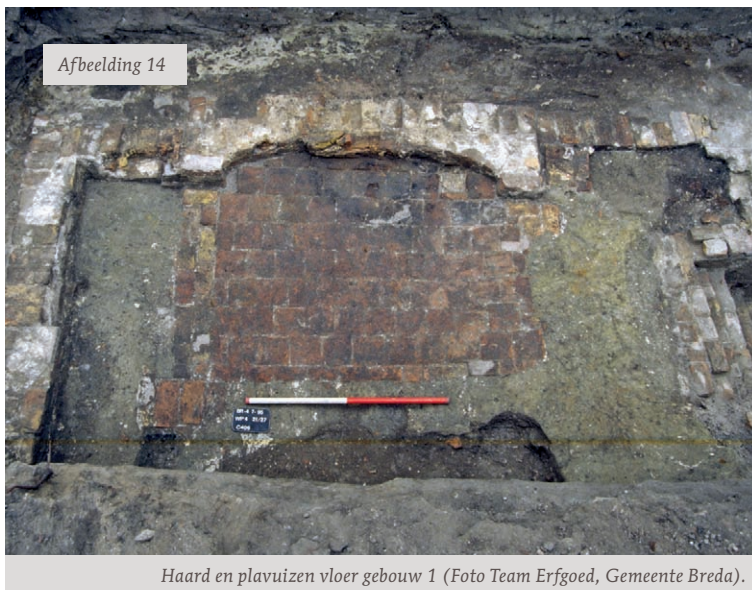
Haard en plavuizen vloer gebouw 1 (Foto Team Erfgoed, Gemeente Breda).

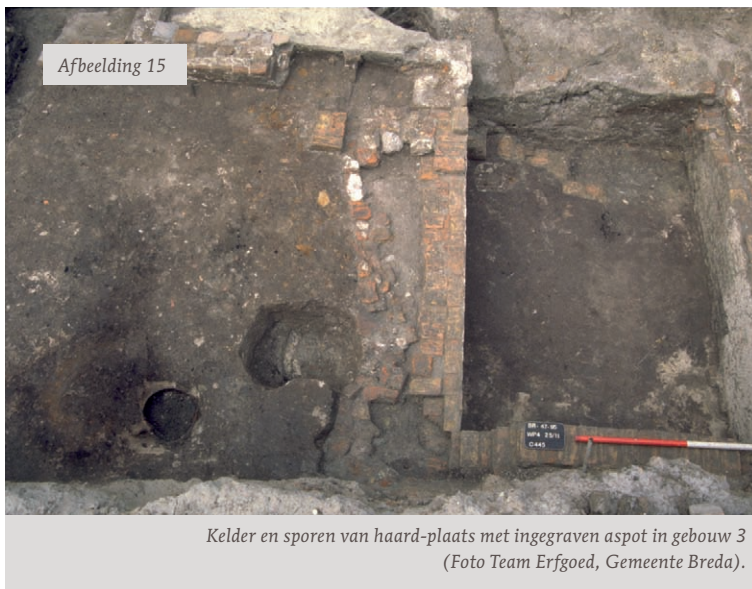
Kelder en sporen van haard-plaats met ingegraven aspot in gebouw 3 (Foto Team Erfgoed, Gemeente Breda).

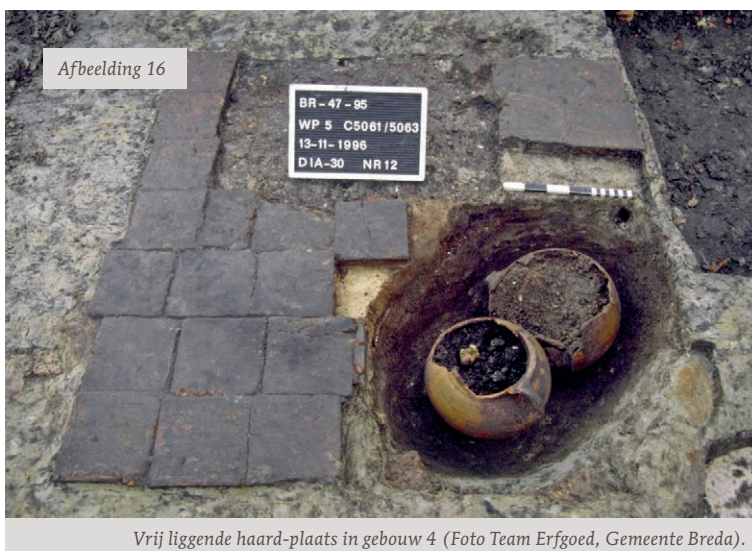
Vrij liggende haard-plaats in gebouw 4 (Foto Team Erfgoed, Gemeente Breda).

Gebouw 4 was ten minste 6 m bij circa 8,9 m breed en was verdeeld door een binnenmuur. In de oostelijke zijgevel was een haard aanwezig met een opvallende constructie omdat de

buitenmuur ter plekke ca. 30 cm naar buiten uitkraagde. De vloer in dit gebouw bestond uit plat gelegde bakstenen. Er zijn geen aanwijzingen voor veranderingen of renovaties. Bij het verdiepen van het vlak werd onder de tussenmuur een oudere haardplaats aangetroffen in de vorm van een verbrande baksteen vloertje en onderliggende leemvlek. Een aanwijzing dat er een oudere bouwphase voorafgegaan moet zijn met vrijliggende haard.

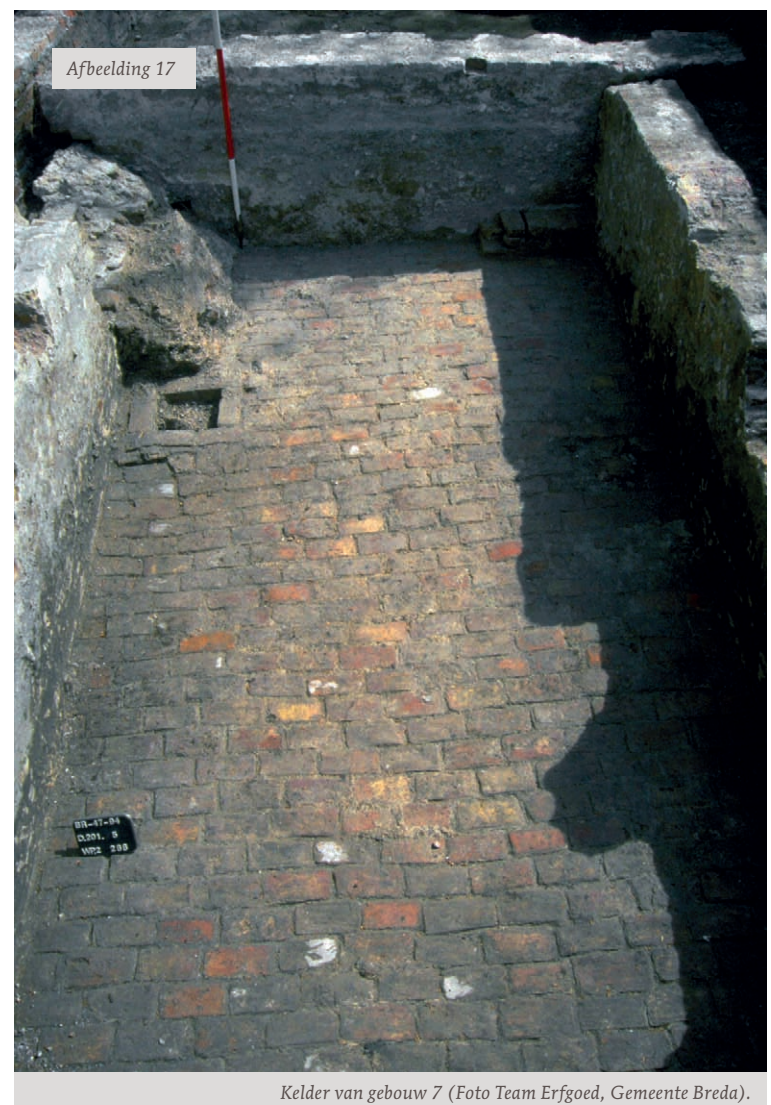
Kelder van gebouw 7 (Foto Team Erfgoed, Gemeente Breda).

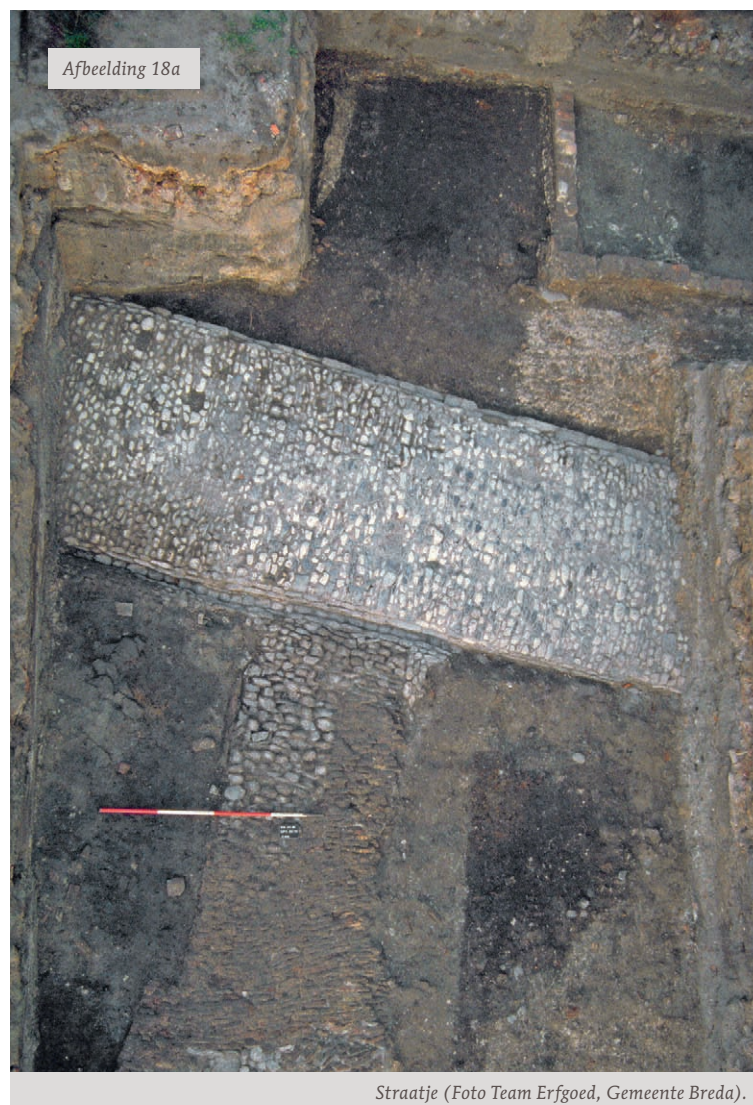
*Straatje (Foto Team Erfgoed, Gemeente Breda).*

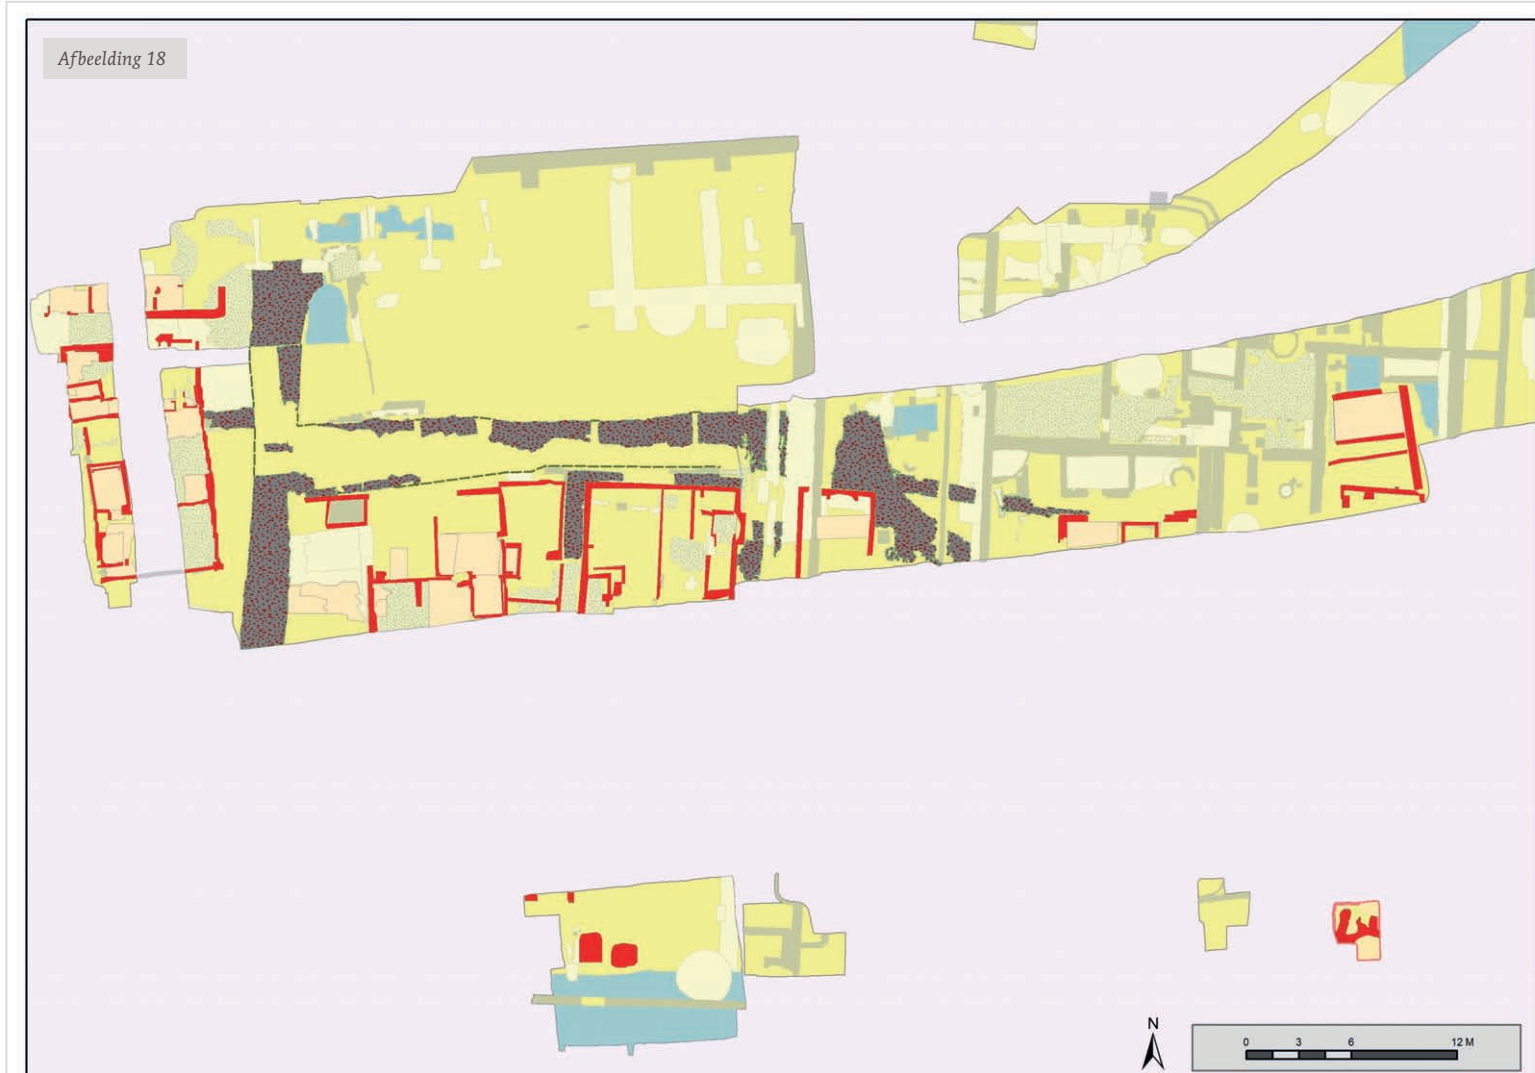
Afbeelding 18

Aangetroffen stratenpatroon uit de tweede en derde fase (Foto Team Erfgoed, Gemeente Breda).

Het onderzoek heeft in een aantal putten een goed geconserveerd stratenpatroon uit de tweede en derde fase aan het licht gebracht. Dit is tijdens de opgraving waar mogelijk intact gela-

ten. Slechts op enkele plaatsen is er een dwarsdoorsnede door de straat gemaakt.

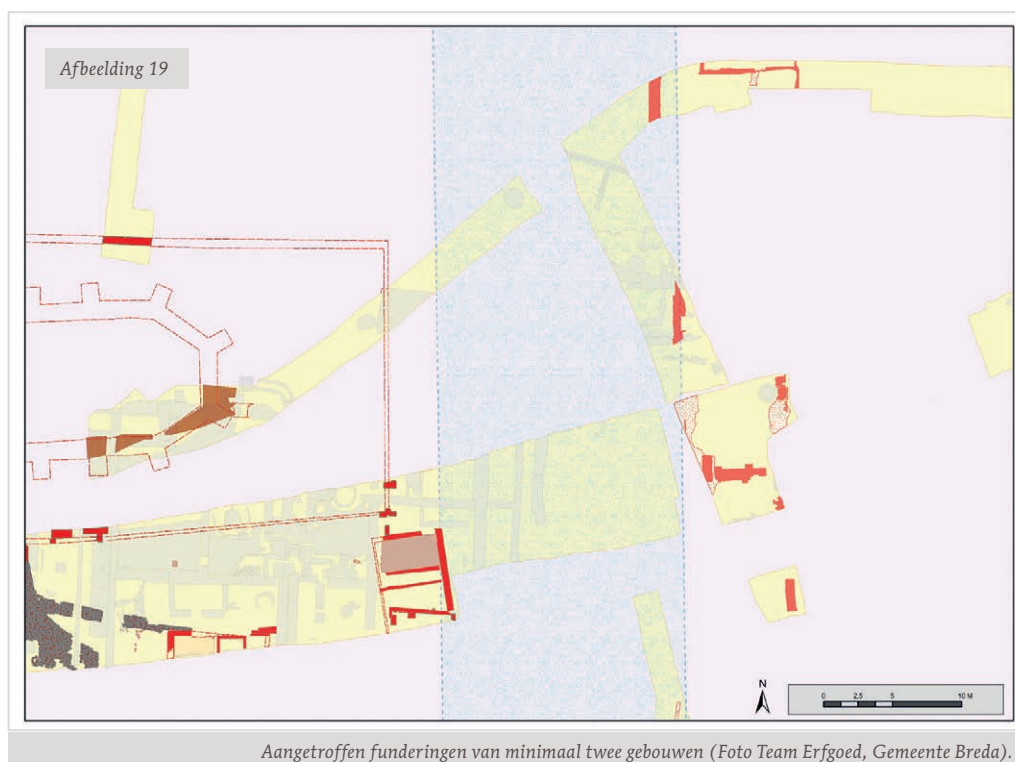
Aangetroffen funderingen van minimaal twee gebouwen (Foto Team Erfgoed, Gemeente Breda).

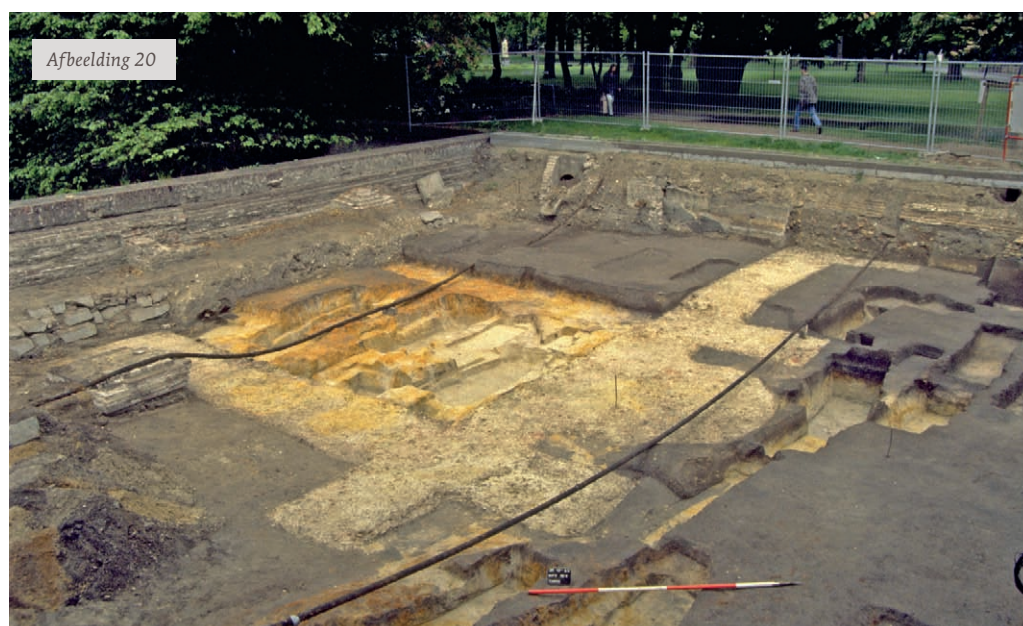
Westelijke helft van de afgebroken kapel. Zichtbaar zijn de funderingssleuven met puin- en mortelresten (Foto Team Erfgoed, Gemeente Breda).
